## **Analisis Penyebab Kegagalan Roket RX 1220 Saat Uji Terbang dan Upaya Perbaikannya**

Oleh :  
Sutrisno \*

\*Peneliti Pusat Teknologi Roket – LAPAN

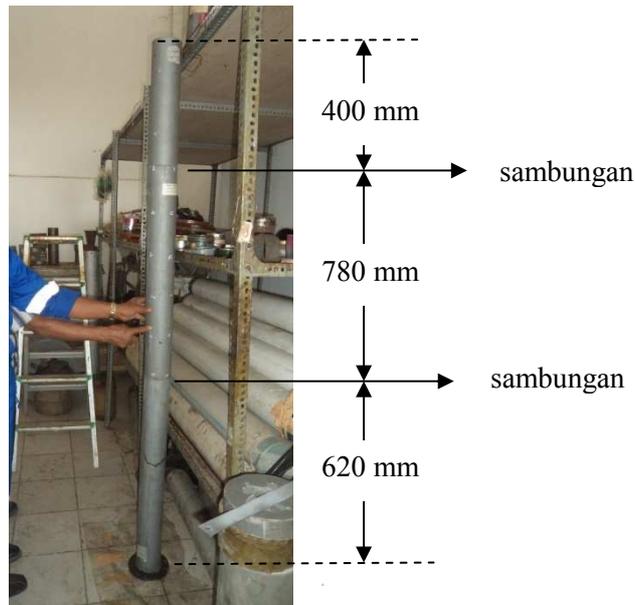
**Gambar 3.3.** Sambungan propelan RX 1220

Selanjutnya proses penyambungan propelan ini perlu mendapat perhatian untuk dicermati agar tidak menimbulkan celah. Tidak rapatnya sambungan propelan ini mungkin dapat terjadi karena sifat propelan yang lentur sehingga tidak berada di garis lurus ketika disambungkan seperti terlihat pada Gambar 3.3. Ilustrasi terjadinya celah pada sambungan karena sifat lenturnya propelan ini dapat ditunjukkan pada Gambar 3.10. Oleh karena itu perlu diupayakan agar penyambungan propelan benar-benar lurus tanpa menghasilkan celah.

Upaya penyempurnaan sambungan propelan telah dilakukan dengan pembuatan alat bantu batang penyambung propelan. Pada proses penyambungan ini batang penyambung dimasukkan ke dalam segmen propelan yang akan disambungkan sehingga berada pada posisi lurus. Setelah disambung propelan dilapisi dengan protektor termal dan dimasukkan ke dalam tabung motor roket dan pengisian material liner seperti telah dijelaskan di atas. Penggunaan alat bantu batang penyambung ini diperlihatkan pada Gambar 3.11.

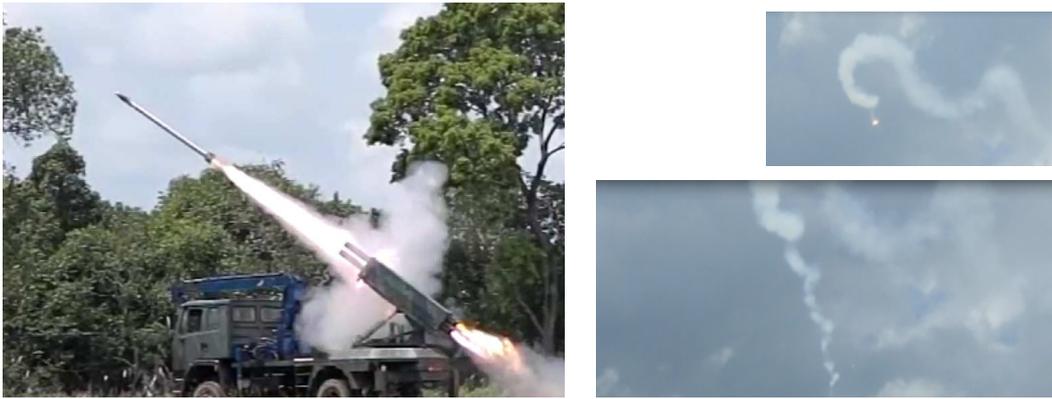
Uji terbang RX 1220 pertama kali dilakukan di Baturaja - Sumatera Selatan pada tanggal 26 Nopember 2011 menggunakan peluncur tabung. Dua buah roket diuji terbang dengan penembakan tunggal. Roket pertama berhasil meluncur dengan baik sedangkan roket kedua mengalami kegagalan dimana roket terbang dengan tidak stabil (berputar-putar dengan lintasan spiral dan jatuh kurang lebih 400 meter dari peluncur). Kegagalan roket kedua pada uji terbang pertama ini ditunjukkan pada Gambar 3.5.

**Gambar 3.5.** Kegagalan roket RX 1220 kedua pada uji terbang pertama

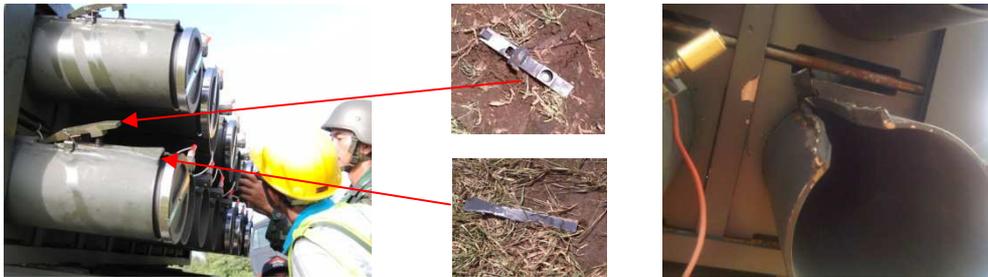
Berdasarkan pengamatan yang dilakukan setelah pengujian terlihat bahwa stoper pada peluncur terlepas dan bagian belakang alur pengarah luncur robek. Selain itu berdasarkan bangkai roket yang diketemukan menunjukkan terdapat bagian nosel dan *fin* yang jebol. Stoper yang terlepas, dan bagian alur pengarah luncur yang robek ditunjukkan pada Gambar 3.6. Adapun bagian nosel dan *fin* yang jebol ditunjukkan pada Gambar 3.7.

**Gambar 3.6.** Stoper yang terlepas dan bagian alur pengarah luncur yang robek

Pada pengujian ini diameter dalam peluncur adalah 127 mm sedangkan diameter luar roket adalah 122 mm. Selisih diameter ini diduga cukup signifikan sebagai penyebab kegagalan dimana setelah penyalaan roket mendapat gaya dorong cukup besar dan bagian belakang roket (nosel dan fin) bergerak mengungkit dan terkunci pada alur pengarah luncur sehingga bagian awal alur ini robek.

Roket RX 1220 telah diperbaiki dengan menambahkan cincin yang dibuat dari material komposit di tiga bagian sepanjang tabung motor roket. Penambahan cincin ini dimaksudkan untuk menyesuaikan diameter roket dengan diameter bagian dalam peluncur sehingga menghasilkan selisih diameter yang sesuai dan *sliding* roket berjalan lancar. Pada dasarnya besarnya selisih diameter ini dibuat seminimal mungkin tetapi roket harus bisa meluncur dengan baik melalui *sliding test*. Adapun diameter cincin yang ditambahkan adalah 125 mm. Gambar 3.8 memperlihatkan cincin komposit yang

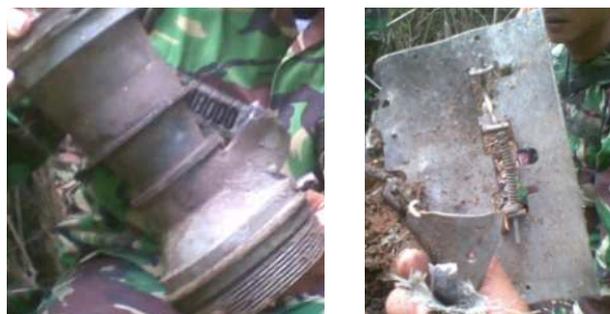
**Gambar 3.7** Bagian nosel dan struktur fin yang jebol

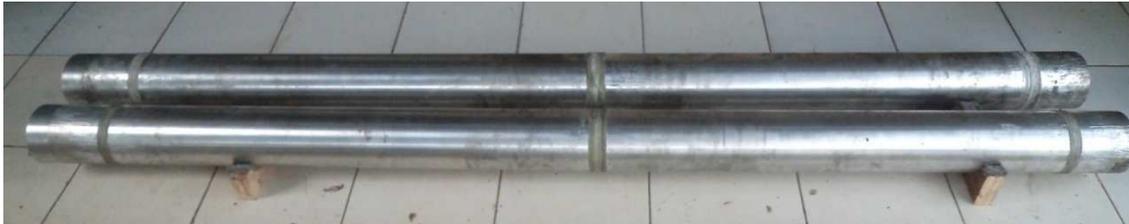
**Gambar 3.8.** Penambahan cincin komposit pada tabung motor roket

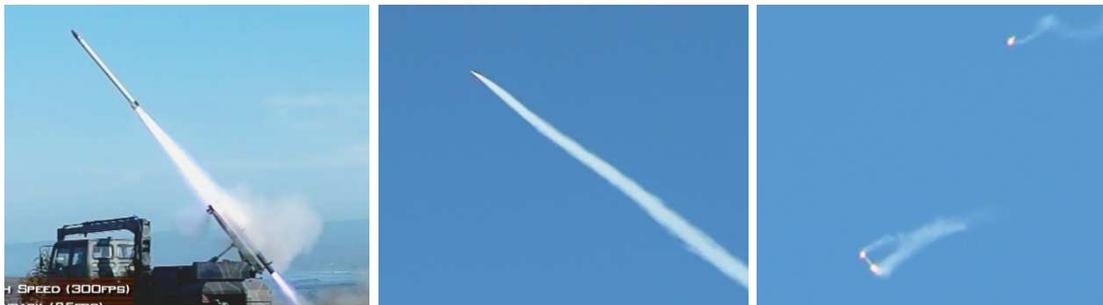
ditambahkan pada motor roket. Setelah perbaikan ini uji terbang yang kedua dilakukan pada tanggal 23 April 2012 di Pameungpeuk. Dua buah roket diuji terbang dengan laras tunggal pada elevasi  $50^{\circ}$  dan azimuth  $215^{\circ}$ . Roket pertama berhasil terbang mulus dan berdasarkan data muatan diperoleh bahwa jangkauan roket mencapai 22,5 km. Adapun roket kedua sempat terbang lurus namun pada kurang lebih 2 detik setelah lepas dari peluncur roket terputus menjadi dua bagian. Berdasarkan data kamera terlihat bahwa motor roket terputus menjadi dua bagian. Kedua bagian motor roket yang putus masing-masing masih mengeluarkan api pembakaran dari bagian ujungnya. Kegagalan roket RX 1220 pada uji terbang kedua ini dapat ditunjukkan pada Gambar 3.9.

**Gambar 3.9.** Kegagalan roket RX 1220 pada uji terbang kedua

Berdasarkan data accelerometer yang diperoleh pecahnya motor roket ini terjadi pada 2,27 detik setelah lepas dari peluncur (Tim Rekayasa, 2012). Hal ini menunjukkan bahwa roket terpecah sebelum berakhirnya waktu pembakaran propelan. Seperti telah dikemukakan di atas bahwa sebelum motor roket dirakit semua komponen termasuk propelan telah lolos uji radiografi (X ray) tetapi pengujian ini tidak dilakukan setelah perakitan. Sementara itu disain motor roket yang dibuat juga sudah dibuktikan kinerjanya melalui uji statik dengan menghasilkan kinerja yang tidak jauh berbeda. Oleh karena itu tinggal ada satu faktor yang perlu ditinjau ulang untuk mendapatkan penyebab kegagalan. Berdasarkan evaluasi terhadap rekaman video *high speed camera* seperti ditunjukkan pada Gambar 3.9 terlihat bahwa roket telah putus di bagian motornya dimana masing-masing bagian mengeluarkan api yang berarti posisi putusnya tabung motor roket ada di bagian yang berisi propelan. Tabung motor roket yang terbuat dari aluminium 6061-T6 memiliki temperatur leleh maksimum  $652^{\circ}\text{C}$  (Parker, 1967) sedangkan temperatur gas hasil pembakaran propelan dapat mencapai 4000 K (Davenas, 1993). Material tabung tersebut tidak akan mampu menahan panasnya gas hasil pembakaran propelan. Motor roket ini menggunakan propelan tipe pembakaran radial dimana propelan terbakar dari bagian dalam menuju ke arah dinding tabung motor roket. Dengan demikian tabung motor roket akan terlindung dari panas pembakaran propelan selama waktu pembakaran propelan berlangsung. Namun demikian jika pada propelan terdapat cacat seperti terjadinya celah pada sambungan maka panas pembakaran akan menembus dan merusak tabung lewat celah tersebut. Lapisan penahan panas pada roket padat diperlukan agar temperatur yang mengenai tabung motor roket kurang dari  $350^{\circ}\text{C}$  (Sutton, 2001). Sementara itu material isolator yang baik akan mempunyai konduktivitas termal 0,74 W/mK atau kurang (Holman, 1986). Adapun material liner, protektor termal dan propelan HTPB LAPAN mempunyai konduktivitas termal berturut-turut 0,24 W/mK, 0,6 W/mK dan 0,8 W/mK (Sutrisno, 2000) sehingga ketiga material tersebut dapat dikatakan tergolong sebagai isolator. Adanya

celah pada sambungan propelan ini panas pembakaran propelan tidak langsung melelehkan tabung motor roket tetapi harus menghancurkan lebih dahulu protektor termal dan liner sehingga pada detik ke 2,27 tabung motor roket baru terputus.

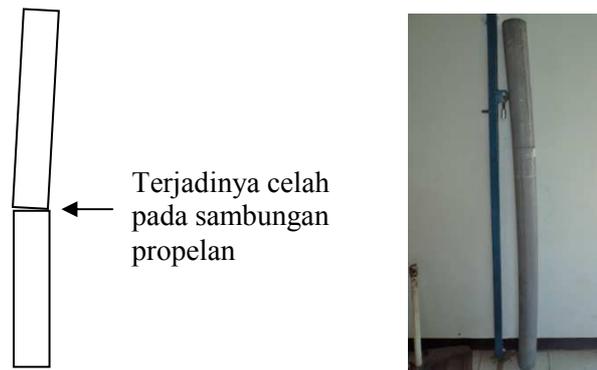
**Gambar 3.10.** Ilustrasi terjadinya celah sambungan dan sifat lenturnya propelan
