PERBAIKAN BELLOWS ASSY PADA MESIN PLN 106

Tony Rahardjo, Supriyadi
Pusat Penelitian Nuklir Yogyakarta

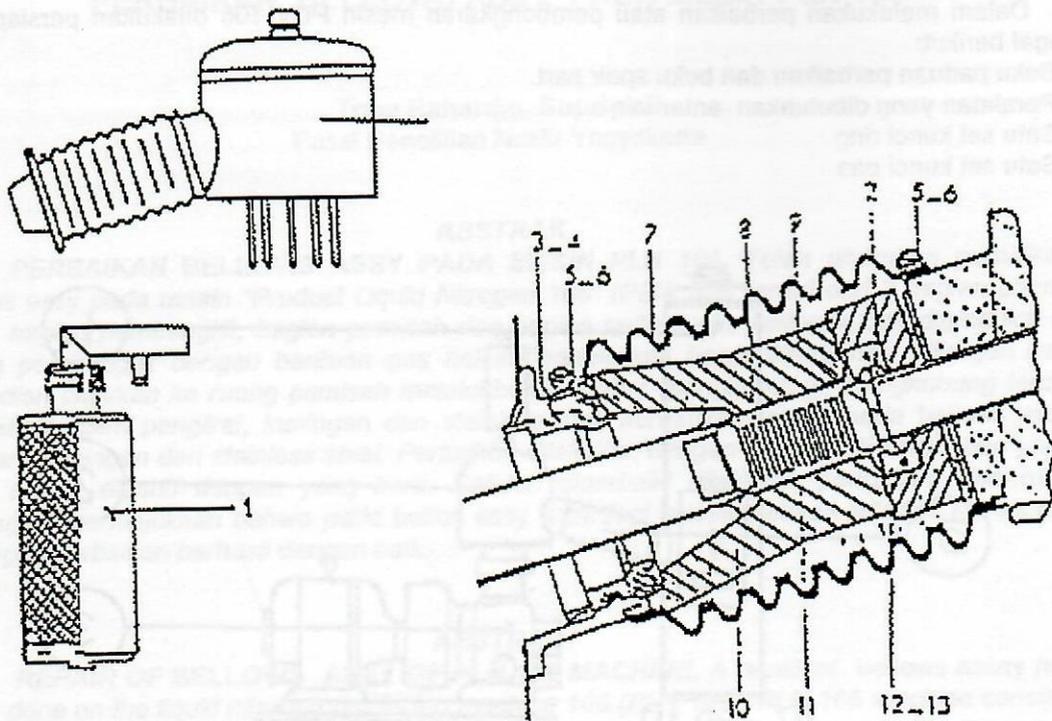
Gambar 2. Susunan Bellows assy

Pada pengoperasian bulan April tahun 1996 mesin PLN 106 direncanakan untuk dioperasikan selama 90 jam tapi mesin baru berjalan selama 40 jam terjadi gangguan yaitu terjadi bunga salju pada bagian bawah karet bellow (penyambung antara column dan cryogenerator). Bunga salju pada bagian bawah karet bellow diatasi dengan alat pemanas defroster supaya tidak terjadi es pada bagian karet bellow. Kemudian selang beberapa saat timbul suara pada bagian kolom pemisah dan terjadi guncangan atau getaran pada badan kolom pemisah., getaran tersebut besarnya sama dengan getaran mesin pada cryogenerator dan pembangkitnya. Sedangkan getaran badan pada kolom pemisah seharusnya lebih kecil dari cryogenerator dan pembangkitnya. Sehingga untuk menjaga keselamatan dan keamanan mesin, maka PLN 106 dimatikan. Sambil menunggu kesekapatan petugas pada esok harinya, dilakukan pemanasan pada bagian kolom pemisah, dan cryogenerator dengan alat pemanas defroster selama 6 jam atau dipanaskan secukupnya. Dengan data-data tersebut di atas maka dilakukan perbaikan atau pembongkaran pada bagian penyambung antara kolom pemisah dan cryogenerator.

- Cotton wool bagian muka dan belakang yang sudah terlepas kita panaskan dengan alat pemanas defroster supaya cotton wool menjadi kering.
- Setelah karet bellows dan cotton wool bagian dilepas, bellows assy kelihatan dan dapat dilakukan pengamatan ternyata dugaan kita benar bahwa bellows assy telah retak pada bagian ujungnya. Maka untuk langkah selanjutnya bellows assy kita carikan suku cadang yang baru sebagai pengganti.

- Pertama-tama dibuka dua buah klem ring dan plate pengikat karet bellows dengan peralatan obeng.
- Untuk membuka bagian cotton wool, karet didorong ke belakang untuk membuka klem ring pada cotton wool bagian muka.

- Setelah klem ring dilepas, cotton wool bagian muka kita ambil, untuk membuka kunci coupling half.
- Dibuka dua buah pengunci coupling half dengan menggunakan kunci L kemudian diambil hingga terlepas antara kolom pemisah dengan head condensor atau cryogenerator.

- Setelah kolom pemisah dan head condensor terlepas kemudian kedudukan kolom pemisah kita geser ke kanan sedikit atau secukupnya, untuk mengambil cotton wool bagian belakang dan karet bellows.

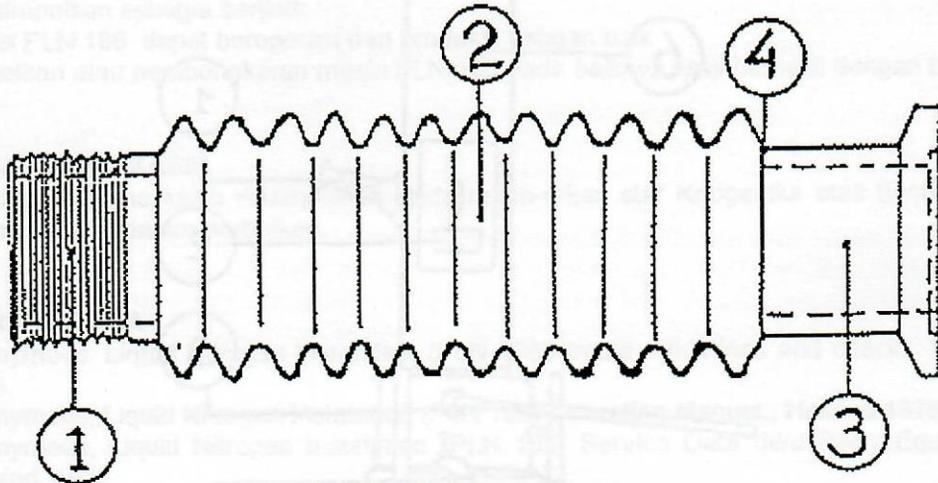
Gambar 3. *Bellows Assy*

- Dilepas bellows assy dari rumahnya (kolom pemisah), dikarenakan bellows assy pada mesin PLN 106 belum pernah dibuka dari baru (± 14 tahun) maka drat bagian bellows assy dan rumahnya telah menjadi satu karena karatan. Untuk itu pembukaan bellows assy terpaksa dilakukan dengan gergaji dan peralatan lainnya. Bellows assy terbuat dari kuningan dan stainless stel.

- Dibersihkan rumah sambungan pada kolom pemisah dari sisa kotoran gergaji, dalam melakukan pembersihan dijaga kotoran jangan sampai masuk ke dalam, kita tutup mulut rumah kolom pemisah dengan kain afal yang bersih.
- Disiapkan suku cadang *bellows assy* yang baru dan yang sesuai dengan yang telah rusak yaitu *bellow assy* dengan nomor : 532252914036

- Karena drat yang ada pada rumah sambungan telah rusak, maka untuk pemasangan *bellows assy* sambungan yang baru, pada bagian dratnya di kikir dua-duanya dengan kikir instrumen (kikir halus) dan diusahakan kedua permukaan halus dan dapat masuk dengan pas.
- Setelah selesai dikikir *bellows assy* dimasukkan dalam rumahnya yang sebelumnya pada dua buah permukaannya diberi lem loctite, supaya posisi *bellows assy* tidak berubah bila kena guncangan atau getaran mesin. Untuk pemasangan kembali komponen-komponen lainnya menunggu lem loctite kering selama ± 24 jam.

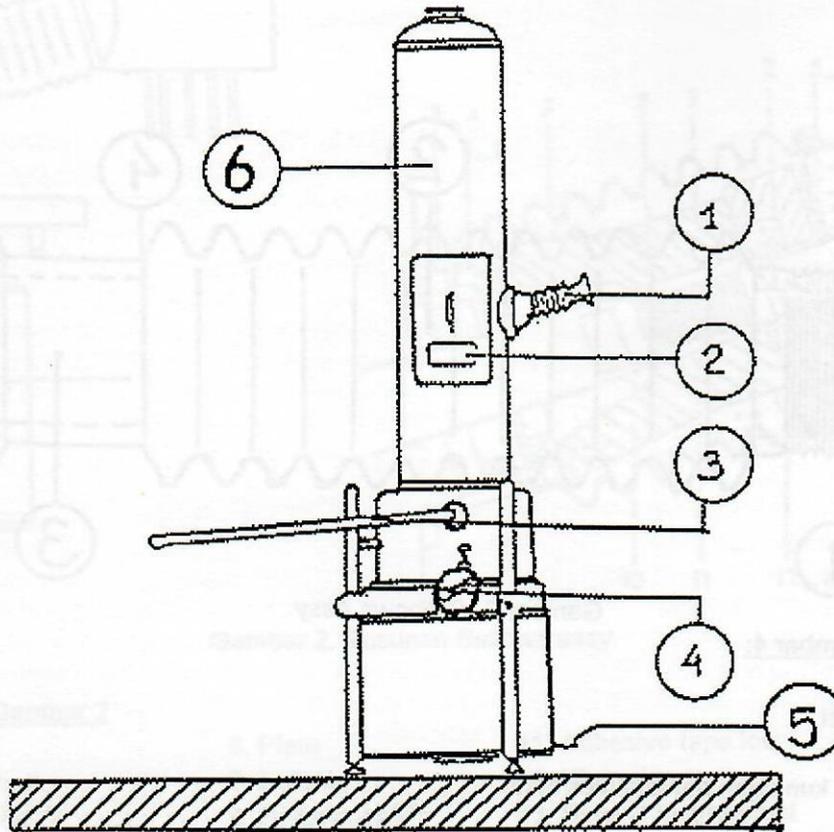
Gambar 4. Pemasangan *Bellows* assy pada column

- Mesin PLN 106 setelah dioperasikan selama 6 jam, pada bagian luar karet bellows tidak terdapat bunga salju dan tidak terjadi embun bagian luar karet bellows.
- Getaran column pada mesin PLN 106 menjadi lebih halus dibandingkan sebelum dilakukan perbaikan.

- Cotton wool bagian bawah dimasukkan pada *bellows assy*, posisi cotton wool rapat terhadap rumah column supaya udara tidak kontak langsung dengan karet *bellows assy* hingga terjadi pengembunan pada bagian karet bellows luar.

- Karet bellows dipasang atau dimasukkan melalui cotton wool dan usahakan cotton wool dapat terlindungi semuanya oleh karet bellows, kemudian klem ring belakang dipasang dan kita keraskan supaya posisi *bellows assy* dan rumah tidak berubah.

- Posisi kolom pemisah digeser kembali seperti semula, kolom pemisah siap untuk di cople atau dipasang. Sebelum dipasang kedudukan kolom pemisah dikontrol kembali tegak lurusnya kolom pemisah terhadap lantai mesin, karena bila tidak dikontrol akan membahayakan mesin. Alat yang digunakan adalah waterpas.

- Dimasukkan gasket antara ujung *bellows assy* dengan ujung head condensor, kemudian klem pengunci dimasukkan melalui bagian atas dan bawah *bellows assy* lalu klem dikunci dengan baut pengunci. Alat yang digunakan kunci L.

- Dipasang cotton wool bagian depan untuk pemasangan cotton wool diusahakan menutup rapat pada bagian coupling half (sambungan) supaya tidak kontak dengan udara luar.
- Dipasang klem ring bagian atas untuk mengikat karet bellows dengan bagian head condensor dan diklem dengan rapat atau keras.
