## PENGUJIAN LAS-LASAN BAJA KARBON A 139 - GRADE B7 PADA EKONOMISATOR PIPA GANDA

Soedardjo, Renaningsih Setjo, Histori, Farokhi, Ari triyadi, Dwijo Mulyanto\*  
Pusat Penelitian Teknologi Keselamatan Reaktor

**TEST OF CARBON STEEL A 139 GRADE B7 WELDING USED IN DOUBLE PIPE ECONOMIZER.** Non destructive welding test by radiography technique of A 193 Grade B7 carbon steel on double pipe economizer has been done. Radioactive source Iridium 192 with activity 47,2 Ci was used in this test. The first specimen is 1.5" sch. 40 pipe diameter with thickness 6mm and the second one is 2.5" sch. 40 pipe with thickness 8.25 mm. The exposure arrangement will be chosen by S.F.D = 12" from D7 - Agfa radiography film. The screen of film made of Pb with front and back thickness (f/b) = 0,125 mm, 2.0 density and embedded by 10 FE DIN wire penetrometer indicator. Exposure time for 1.5" pipe was 20 second and for 2,5" pipe was 30 second. The duration of film developing was 5 minute in 20° centigrade (ambient temperature). The result in the first exposure showed several defects. After having been repaired the result could be accepted, event though the quality was not satisfy enough.

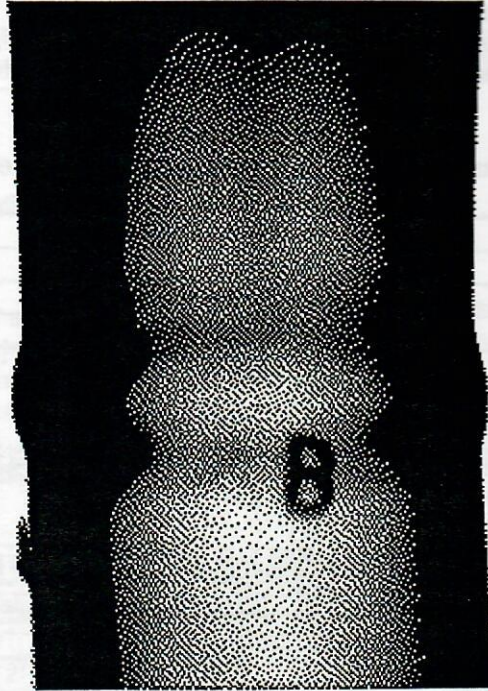
Untuk pipa kecil berdiameter 1,5", dijumpai beberapa cacat seperti ditunjukkan pada Gambar 5, 6 dan 7. Dari Gambar 5 nampak adanya kekeroposan yang sifatnya tersebar secara acak dengan total diameter tidak lebih dari 8,5 mm, maka hasil las-lasan tersebut dapat diterima. Dari segi radiografer, terdapat ketidakcermatan meletakkan tanda huruf B, karena mengganggu hasil bayangan las-lasan.

Gambar 5. Kekeroposannya pada pipa kecil "elbow" nomor 9, yang hasil las-lasannya dapat diterima.

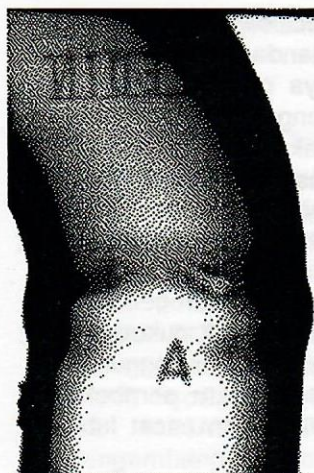
Pada Gambar 6 menunjukkan hasil las-lasan pada pipa kecil *elbow* nomor 9 terdapat beberapa kekeroposannya serta kurangnya isi las pada akar las-lasan (*concavity*). Maka las-lasan tersebut ditolak. Pada Gambar 7, adalah las-lasan perbaikan dari Gambar 6, yang dapat diterima. Namun masih ada isi las yang ditambahkan secara berlebihan (*excessive*). Jika kelebihan isi las tersebut ingin diperbaiki lagi, justru dikhawatirkan material dasar dari pipa yang berkali-kali dikenai panas dari las-lasan, akan berubah struktur mikronya dan mengakibatkan kurang homogen, sehingga antara isian las dan material dasar pipa sulit menyatu. Jika ada sesuatu yang menyerupai cacat pada Gambar 7, hal tersebut bukan suatu cacat, tetapi *screen* dari film radiografi bocor karena tertekan dan robek yang diakibatkan pengerindaan las-lasan pipa tidak halus dan masih tajam. Untuk itu pemaparan sumber radioaktif diulang lagi untuk benda uji yang sama, dan hasilnya seperti pada Gambar 8, setelah *screen* film diganti yang lain.

Gambar 6. Porosity, concavity, perlu diperbaiki

Sebab - sebab terjadinya *concavity* adalah kurangnya isian las, sehingga akar las terjadi kecacatan. Hal ini dapat diakibatkan karena kesalahan dalam menyiapkan material yang akan dilas, seperti ketidak tepatan membuat sudut Vee. Selain itu, arus yang digunakan terlalu rendah, elektroda yang digunakan terlalu besar, dan terlalu cepatnya kecepatan pengelasan. Hal ini dapat diperbaiki dengan cara menggunakan arus las yang cukup, kecepatan pengelasan diperlambat sehingga memungkinkan penetrasi ke kaki las. Perlu pula perhitungan penetrasi dari elektroda dengan tepat. Selain itu perlu memberi ruang bebas pada bagian bawah dari las.

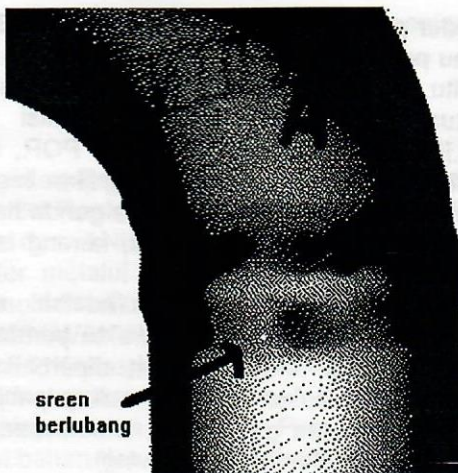
Gambar 7. Sreen berlubang, kekeroposan dapat diterima, concavity tidak ada lagi.

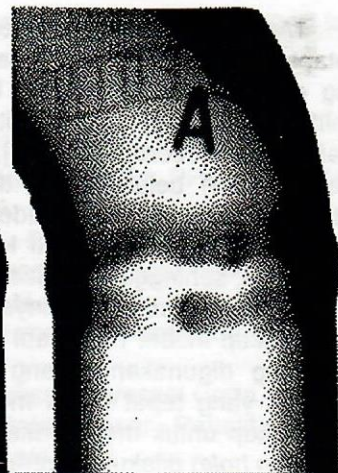
Gambar 8. Sreen tidak berlubang lagi setelah diganti.

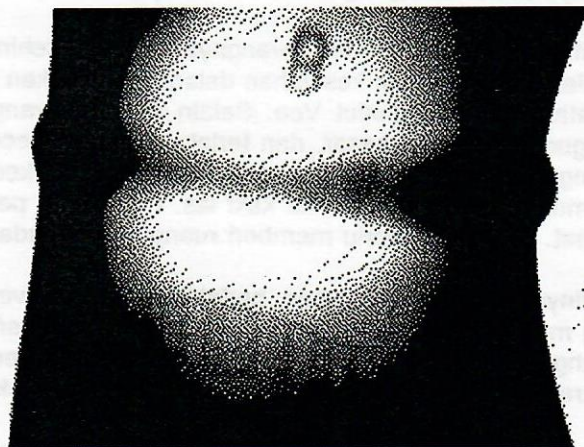
Untuk pipa gelang (*annulus*), juga ada hasil las-lasan dengan kekeroposannya yang menyebar dan diameter totalnya kurang dari 8,5 mm seperti ditunjukkan pada Gambar 9 dan hasil las-lasan tersebut dapat diterima.

Gambar 9. Contoh dari las-lasan pada pipa annulus yang diterima

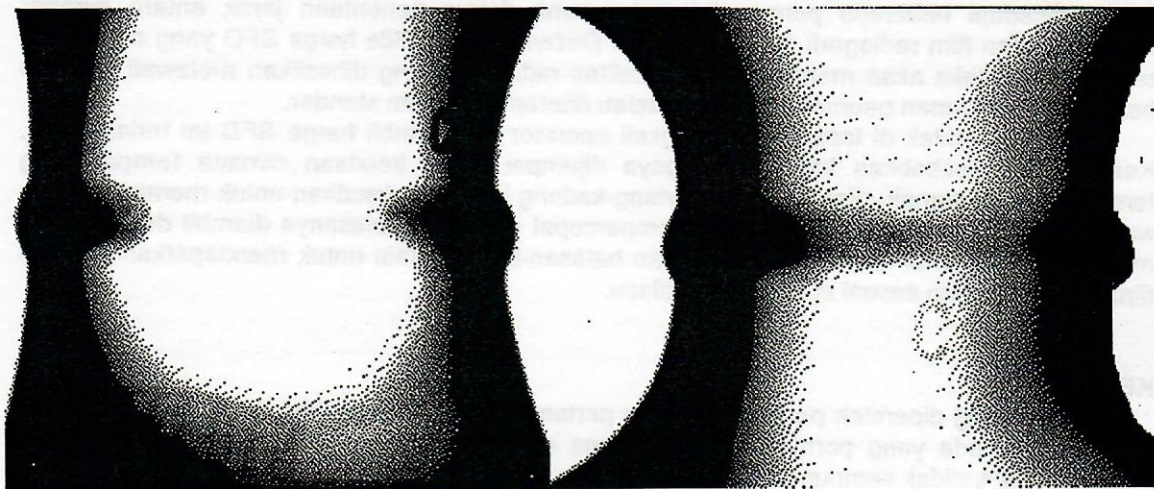
Pada Gambar 10 adalah hasil las-lasan pada pipa *annulus* yang ditolak karena kurang berfusi (*lack of fusion*). Setelah diperbaiki, hasilnya seperti pada Gambar 11, yang memenuhi persyaratan las-lasan dapat diterima.

Gambar 10. Pipa annulus ada cacat kurang berfusi

Gambar 11. Cacat kurang berfusi dari gambar 10 setelah diperbaiki.

Sebab - sebab terjadinya kurang fusi (*Lack of Fusion*) adalah kurang bersatunya bagian las terhadap logam induk pada bagian akar las atau muka dari sambungan. Sebab-sebab fusi tidak sempurna antara lain kecepatan pengelasan yang salah, penggunaan arus yang kurang benar dan ukuran elektroda yang tidak benar. Cara memperbaikinya dengan mengurangi kecepatan pengelasan, menggunakan arus yang cukup untuk penetrasi, gerakan *weaving* harus cukup waktu untuk mencairkan bagian sisi dari sambungan, besar elektroda perlu dipilih dengan benar serta besarnya sudut Vee yang akan diisi las perlu dibuat dengan perhitungan yang tepat.
