## PEMERIKSAAN PASCA IRADIASI ELEMEN BAKAR BEKAS RSG-GAS

H. Nasution, A. Suropto

Pusat Elemen Bakar Nuklir - Badan Tenaga Atom Nasional

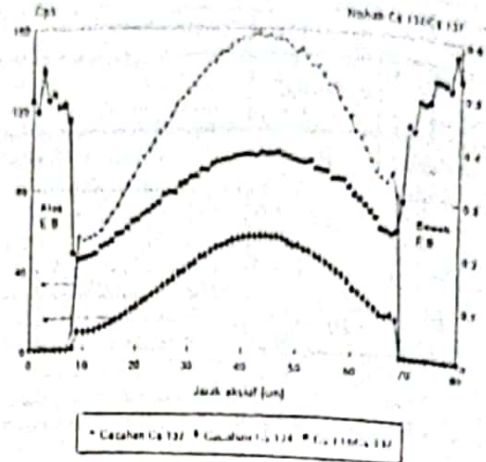
Kedua profil memperlihatkan bahwa derajat bakar tertinggi terdapat pada posisi sekitar 25 cm dari ujung bawah. Data profil pelarikan gamma diberikan pada Gambar 4, 5a dan 5b.

Gambar 4. Gambar pelarikan  $\gamma$  dan  $^{134}\text{Cs}/^{137}\text{Cs}$  RISIE2.

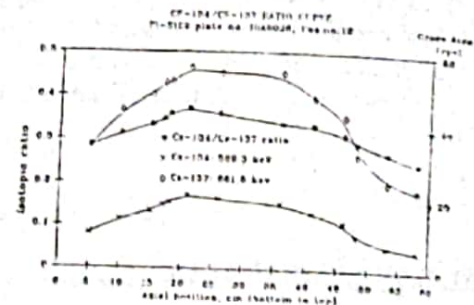
Gambar 5a. Luas cacahan kotor puncak Cs pada 569,3 keV dan 661,6 keV pada posisi no 12.

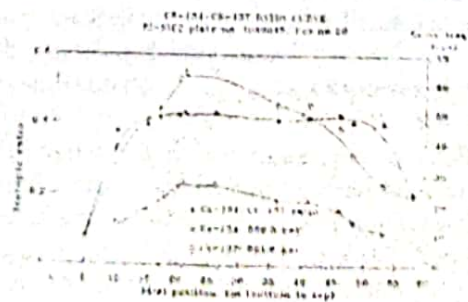
Gambar 5b. Luas cacahan kotor puncak Cs pada 569,3 keV dan 661,6 keV pada posisi no 20.

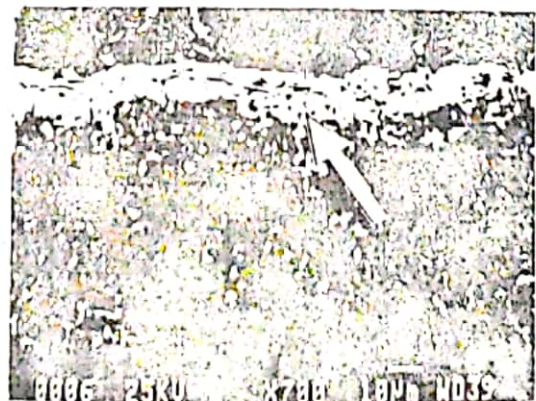
- pada permukaan kelongsong telah terbentuk suatu lapisan tipis sejenis *luster* dan setelah dianalisis lebih jauh ternyata berupa oksida aluminium hidroksida  $Al_2O_3(OH)_x$  dengan tebal sekitar  $20 \mu$  (lihat Gambar 6).

Gambar 6. Citra Scanning Electron Microscope terhadap lapisan Bohmite pada permukaan PEB

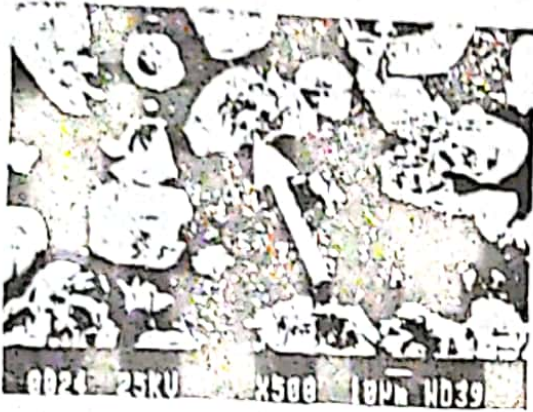
terbentuknya rongga (bubbles) besar di dalam butiran  $U_3O_8$  sebagai akibat dari peristiwa koalesensi (penggabungan dari rongga kecil berisi gas hasil fisi yang dihasilkan (lihat Gambar 7).

Gambar 7. Citra Scanning Electron Microscope terhadap butiran bahan bakar  $U_3O_8$  yang menunjukkan adanya rongga.

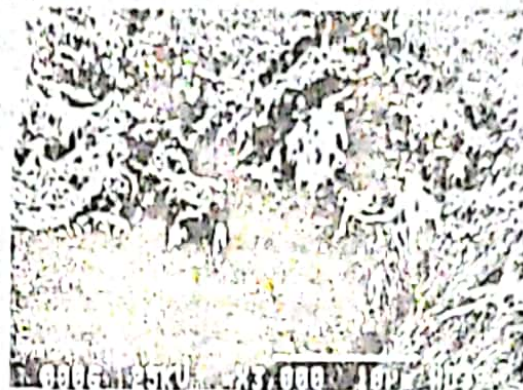
Sementara itu, hasil pemeriksaan secara merusak dengan metalografi terhadap cuplikan PEB  $U_3Si_2$ -Al menunjukkan bahwa telah terjadi hal-hal serupa seperti yang terjadi pada cuplikan  $U_3O_8$ -Al dengan perbedaan bahwa rongga terjadi pada *meat*, bukan pada butiran (lihat Gambar 8).

Gambar 8. Citra Scanning Electron Microscope terhadap butiran bahan bakar  $U_3Si_2$  yang menunjukkan adanya rongga.
