ANALISIS PENURUNAN UNJUK KERJA DETEKTOR JKT - 02.

THE JKT-02 DETECTORS DEGRADATION PERFORMANCE ANALYSIS. To increase the RSG-GAS operation services, some analysis and maintenances of reactor components have been done, including the analysis of the JKT-02 detectors problem. The analysis that been done include the determination and evaluation of the physic parameters data relies to the detector function, i.e the neutron flux, the gamma exposure and the humidity at the detector position, completed by examination and exchange of detector cable. The result show that the detector was work in the good working range. The degradation of the detector performance caused by the oxidation and corrosion at the detector-cable junctions. The better solution to solve this problem is maintenance/cleaning periodically the detector-cable junction .

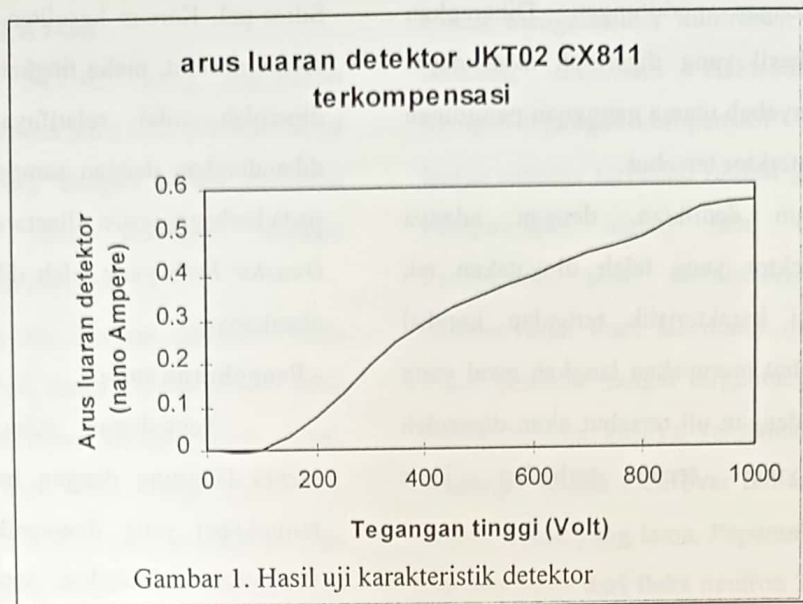
Uji karakteristik dilakukan pada detektor yang masih terpasang, namun kondisi luarannya telah menunjukkan gejala penyimpangan. Gambar berikut menunjukkan hasil penentuan plato detektor

Tidak diperolehnya bentuk plato yang mendatar, menunjukkan bahwa pada detektor tersebut terjadi penyimpangan karakteristik, sehingga

perlu di pelajari lebih lanjut.
