UPAYA MENGATASI KEGAGALAN LAPISAN PENAHAN PANAS PADA MOTOR ROKET RX 1512

Sutrisno
Peneliti Pusat Teknologi Wahana Dirgantara, LAPAN

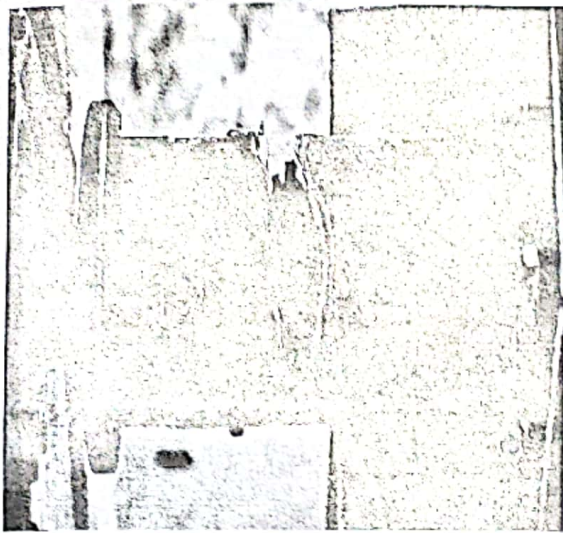
(a)

Beberapa kegagalan motor roket RX 1512 adalah pecahnya tabung motor roket dengan menunjukkan adanya bagian yang leleh akibat tertembus oleh panas pembakaran. Tiga kegagalan motor roket pada saat pengujian statik berupa robeknya tabung pada bagian pertemuan antara inhibitor dengan cap (1 kali) dan pada bagian pertemuan inhibitor dengan

- a : tabung motor roket robek di bagian cap pada uji statik
- b : tabung motor roket robek di bagian nosel pada uji statik
- c : tabung motor roket robek dekat bagian cap pada uji terbang

Secara umum berdasarkan pengamatan dan analisis terdapat dua jenis kegagalan liner/inhibitor yang terjadi pada motor roket RX 1512. Jenis kegagalan yang pertama diakibatkan oleh adanya celah antara inhibitor dengan cap atau nosel sehingga dapat ditembus oleh gas panas sebelum propelan habis terbakar (Gambar 1-3 a dan b). Jenis kegagalan kedua terjadi akibat adanya ruang kosong antara permukaan luar propelan dengan dinding tabung bagian dalam yang tak terisi liner (Sutrisno, 2003). Berdasarkan bentuk dan posisi robeknya tabung (3 cm dari posisi cap hingga 35 cm dari nosel seperti terlihat pada Gambar 1-3) menunjukkan bahwa lapisan penahan panas (liner) tidak berfungsi dengan baik. Terdapat bagian tabung yang mengalami leleh, sedangkan bagian lain robek akibat tekanan pembakaran. Dari data proses liner pada motor roket sebelum mengalami penyem-

Pada prinsipnya ruang pembakaran pada motor roket tidak diperbolehkan adanya celah yang dapat dilalui oleh gas pembakaran, kecuali nosel. Komponen propelan, inhibitor, cap, dan nosel ditemukan di dalam tabung motor roket, seperti, ditunjukkan pada Gambar 1-2 dan Gambar 4-2. Setiap pertemuan antara komponen-komponen tersebut tidak boleh ada celah sehingga harus mempunyai dimensi yang tepat. Celah antara inhibitor dengan cap atau nosel dapat terjadi jika pengukuran dimensi komponen-komponen motor roket tersebut tidak teliti. Cara penentuan dimensi seperti ini telah lama digunakan pada roket-roket generasi sebelumnya dan jarang menimbulkan masalah. Hal ini mungkin diakibatkan karena material tabung motor roket yang digunakan tidak terlalu kritis terhadap panas seperti pada RX 1512. Adapun untuk material tabung stainless steel AISI 17-7PH yang digunakan pada motor roket RX 1512 mempunyai sifat mekanik yang sangat rentan terhadap temperatur tinggi, sehingga memerlukan perlindungan panas yang sempurna. Guna memastikan tidak terdapatnya celah maka dimensi inhibitor pada motor roket RX 1512 dipertebal 2 mm. Selanjutnya kelebihan tebal inhibitor tersebut dimampatkan oleh cap maupun nosel dengan penekanan secara hidrolis hingga ketebalan inhibitor seperti dimensi semula. Pertemuan antara inhibitor dengan cap maupun nosel melalui cara penekanan hidrolis ini akan menjamin tidak terdapatnya celah pada pertemuan tersebut. Inhibitor yang digunakan selama ini mempunyai sifat yang agak rapuh, yaitu dapat pecah jika ditekuk atau ditekan. Agar dapat dimampatkan tanpa mengalami kerusakan (pecah) saat ditekan, maka inhibitor harus mempunyai sifat kenyal (tidak rapuh). Dalam hal ini telah dibuat inhibitor dengan komposisi baru. Tingkat kerapuhan inhibitor dapat diketahui dari uji kuat mekanik. Komposisi material inhibitor baru yang dibuat seperti disajikan pada Tabel 4-2.

Dilihat dari sifat mekanik yang dimiliki terlihat bahwa inhibitor dengan komposisi baru lebih unggul, yaitu lebih kuat dan ulet karena memiliki kuat tarik dan elongasi yang lebih tinggi dan kekerasan yang lebih rendah yang berarti tidak rapuh. Secara visual inhibitor dengan komposisi baru ini tidak mudah retak/pecah jika ditekan atau ditekuk. Inhibitor dengan komposisi baru ini selanjutnya diaplikasikan pada motor roket RX 1512.02 untuk diketahui kinerjanya melalui pengujian motor roket.

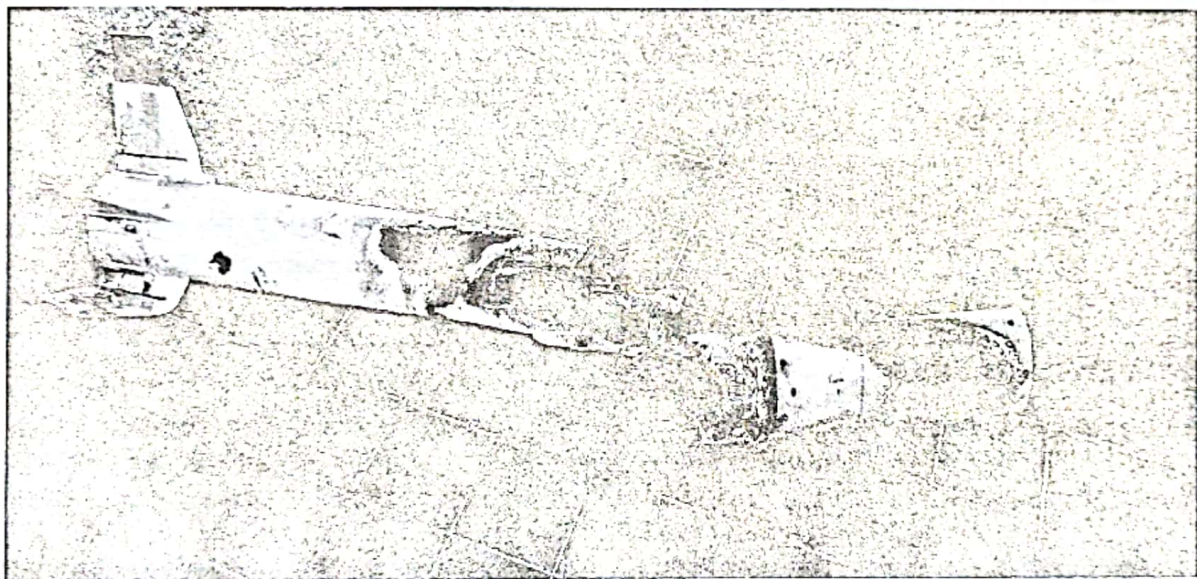
(c)

nosel (2 kali). Adapun pada uji terbang motor roket gagal berupa pecahnya tabung di dekat cap. Analisis selanjutnya menunjukkan bahwa pecahnya tabung motor roket saat uji terbang diakibatkan oleh adanya bagian kosong yang tak terisi liner (Sutrisno, 2003). Jenis kegagalan motor roket yang terjadi tersebut dapat dilihat pada Gambar 1-3. Bagian yang rusak menunjukkan lapisan penahan panas tidak dapat berfungsi dengan baik dalam mengantisipasi panas yang ditimbulkan dari pembakaran propelan yang terjadi.

purnaan (RX 1512.01) yang digunakan untuk uji terbang diketahui pernah terjadi kesulitan proses karena ada gejala kekosongan liner. Hal ini lebih diyakinkan dengan laporan dari tim integrasi roket saat uji terbang yang mengetahui adanya kekosongan liner pada roket tersebut. Kekosongan ini diketahui dengan terdapatnya perbedaan suara jika permukaan luar tabung tempat terdapatnya propelan diketuk. Kejadian ini baru dilaporkan setelah uji terbang dilaksanakan. Berdasarkan data proses liner pada Tabel 4-1 terlihat bahwa jumlah matriks liner pada motor roket yang digunakan untuk uji terbang ini sedikit lebih kecil dari yang lain. Hal ini menambah keyakinan terhadap kemungkinan terjadinya kekosongan liner.

gas pembakaran propelan mengenai dinding tabung sebelum propelan habis terbakar. Sementara itu kemungkinan terdapatnya bagian liner yang kosong ini akan menyebabkan terjadinya retak (*crack*) propelan selama proses pembakaran. Hal ini dapat dijelaskan dengan uraian berikut ini. Tebal bagian web propelan pada motor roket RX 1512.01 adalah 3,2 cm. Laju pembakaran propelan pada tekanan 40 bar (sesuai dengan tekanan pada saat uji statik) adalah 0,7 cm/detik. Hal ini berarti selama 3 detik penyalaan tebal propelan masih sebesar 1,1 cm. Bagian propelan, protektor termal, dan liner akan memperoleh beban kompresi selama proses pembakaran propelan, di mana beban ini masih mampu diterima oleh bagian-bagian tersebut. Adanya ruang kosong di bagian liner dengan ketebalan ± 3 mm akan menyebabkan beban kompresi tersebut berubah menjadi beban geser seperti terlihat pada Gambar 4-1. Beban geser sebesar 40 bar yang berasal dari tekanan gas pembakaran tidak mampu ditahan oleh propelan setebal 1,1 cm yang memiliki kuat tarik sebesar 6,48 kg/cm² dan

elongasi yang hanya sebesar 8,58 %. Data besarnya regangan geser dari propelan belum diperoleh. Jika beban yang bekerja pada propelan tersebut berupa beban tarik maka propelan hanya mampu meregang (elongasi) sebesar $0,0858 \times 1,1 \text{ cm} = 0,09 \text{ cm} = 0,9 \text{ mm}$. Jadi adanya ruang kosong setebal $\pm 3 \text{ mm}$ beban tersebut akan menyebabkan patahnya propelan. Adapun untuk beban geser patahnya propelan tersebut akan lebih mudah terjadi. Adanya propelan yang patah akan mengakibatkan panas pembakaran dapat melewati celah patahan tersebut sehingga memperbesar tekanan gas pembakaran. Gas pembakaran propelan dengan tekanan dan temperatur tinggi ini mengakibatkan pecahnya tabung motor roket.

Pada bagian liner yang kosong ini tabung motor roket pecah karena beban tekanan pada temperatur tinggi (Gambar 1-3 c).

Pada kegagalan liner yang kedua, adanya ruang kosong, diakibatkan karena dimensi ketebalan liner yang digunakan terlalu sempit. Tebal liner pada motor roket RX 1512.01 yang mengalami kegagalan ini hanya 3 mm sedangkan pada motor roket sekelas generasi sebelumnya mempunyai kisaran antara 6 mm hingga 8 mm. Metode

proses pembuatan liner dilakukan dengan cara memasukkan propelan ke dalam tabung motor roket terlebih dahulu. Selanjutnya bubur (*slurry*) liner yang masih encer dimasukkan dengan cara menuangkannya ke dalam ruang antara permukaan luar propelan dengan dinding tabung motor roket dengan gaya gravitasi. Akhirnya *slurry* liner yang sudah berada di dalam tabung motor roket tersebut dikeringkan selama 24 jam hingga akhirnya matang (memadat). Sempitnya ruang liner pada motor roket RX 1512.01 ini agak menyulitkan masuk-nya *slurry* tersebut. Pekerjaan yang kurang teliti dapat mengakibatkan terdapatnya ruang kosong yang belum terisi oleh liner. Keadaan ini diantisipasi dengan menambah ketebalan liner dari 3 mm menjadi 6,25 mm pada motor roket RX 1512.02. Perubahan dimensi liner ini dilakukan dengan cara mengurangi diameter luar propelan. Dengan dimensi

liner yang terakhir ini penuangan *slurry* liner ke dalam tabung motor roket menjadi lebih mudah.

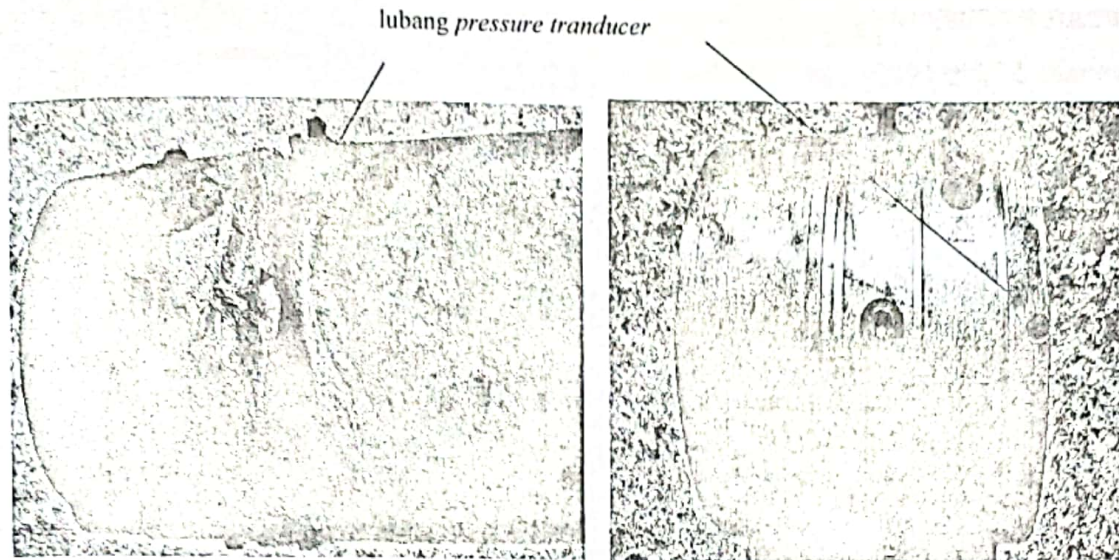
Gambar 4-3: Posisi lubang *pressure transducer* dan rusaknya motor roket pada uji statik keempat

Dari Tabel 4-3 dapat diketahui bahwa perbaikan sistem lapisan penahan panas langsung dapat mengatasi terjadinya kegagalan. Meskipun telah diperbaiki, pada pengujian statik ke empat, motor roket masih mengalami kegagalan berupa robeknya tabung motor di dekat cap. Berdasarkan pengamatan

rusaknya motor roket ternyata kegagalan tersebut terjadi akibat adanya api yang menembus dinding motor roket melewati lubang *pressure transducer*. Selanjutnya robeknya motor roket menunjukkan pola yang simetris terhadap posisi lubang *pressure transducer*. Hal ini makin menguatkan dugaan bahwa api yang menembus dinding motor roket bersumber dari lubang *pressure transducer* tersebut. Lubang *pressure transducer* dibuat untuk menempatkan sensor tekanan agar dapat diketahui besarnya tekanan ruang pembakaran pada saat uji statik motor roket. Posisi lubang tersebut biasanya dibuat pada posisi tepat di tengah dinding cap bagian dalam, tetapi pada motor roket yang gagal tersebut posisi lubang terlalu mepet ke dinding (Gambar 4-3). Keadaan ini akan memungkinkan gas panas pembakaran yang meskipun sudah tidak dapat menembus celah antara cap dengan inhibitor tetapi mampu merobek dinding cap bagian dalam yang amat tipis.
