Analisis Kegagalan *Secondary Superheater Tube* Pada PLTU Batubara Kapasitas 600 MW

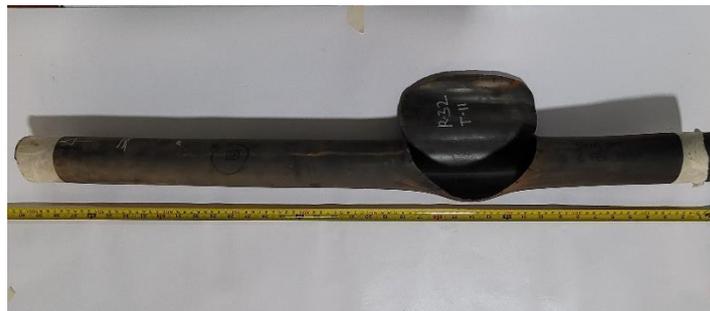
Hasil inspeksi visual tube pengganti memperlihatkan bahwa tube pecah dan memiliki bibir tipis (*thin lip rupture*). Penipisan yang terjadi pada area rupture mengindikasikan bahwa tube mengalami *shortterm overheating* yang diawali dengan *bulging/swelling*. *Short term overheating* akibat sumbatan serbuk deposit oksida yang terbawa aliran steam masuk ke dalam tube dan menumpuk di daerah elbow. Berikut kondisi pipa yang mengalami bocor ditunjukkan pada Gambar 1.

Gambar 1. Tube yang mengalami kebocoran

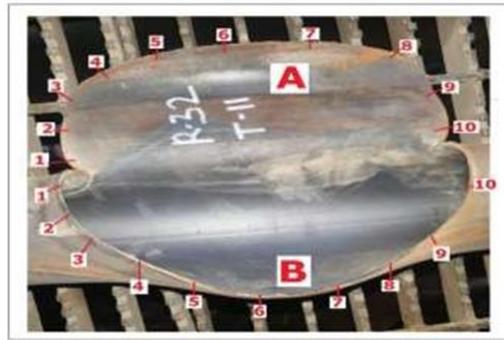
No.	Ketebalan di titik pengukuran (mm)									
	1	2	3	4	5	6	7	8	9	10
Lokasi Sampel - A	4,12	4,55	4,48	3,72	4,17	3,82	3,8	4,1	4,15	4,42
Lokasi Sampel - B	4,84	4,18	4,85	4,48	3,95	3,85	4,45	3,22	3,17	4,4

Gambar 2. Lokasi pengukuran ketebalan area bocor.

Dilihat dari hasil pengukuran ketebalan pada area bocor (Tabel 1) membuktikan bahwa terjadi penipisan pada dinding tube area bocor dengan ketebalan bervariasi dari 3,17 – 4,84 mm, jika dibandingkan dengan ketebalan dinding tube yang tidak rusak yaitu 7,8 mm (lihat Gambar 3) dapat diprosentasekan penipisan dinding tube sebesar sekitar 50-60 % .

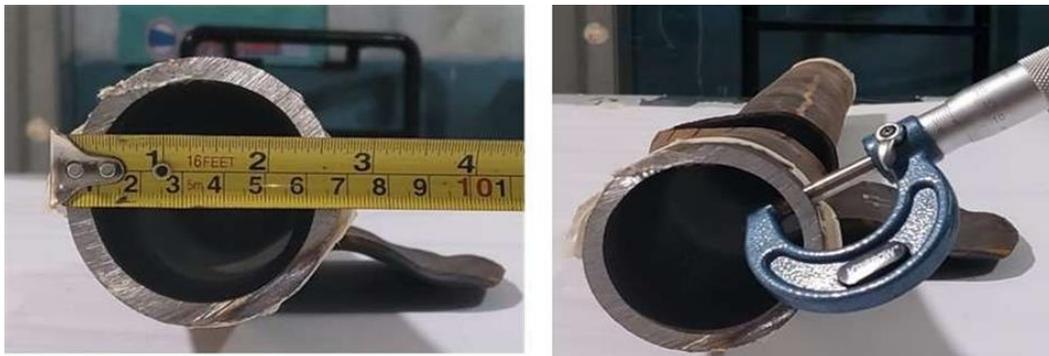
Gambar 3. Lokasi pengukuran ketebalan area bocor.

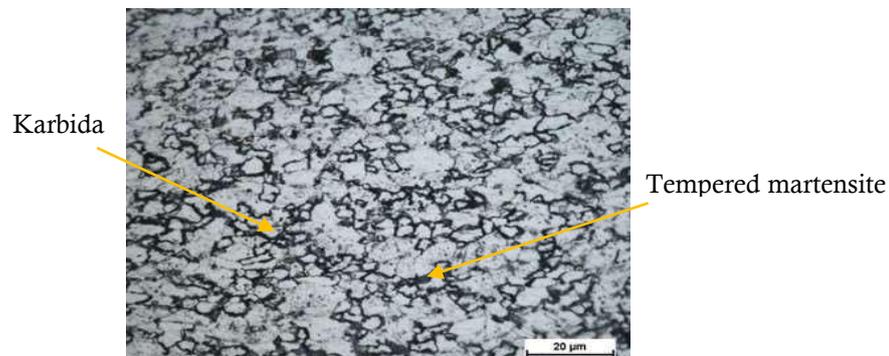
Gambar 5. Bentuk struktur mikro sampel no.3

Struktur mikro sampel no.3 (Gambar 5) memperlihatkan adanya tempered martensite dan karbida dengan struktur butir hasil dari pengerolan panas. Struktur mikro tersebut sesuai dengan standar SA 213 T91. Dengan demikian berdasarkan hasil uji komposisi kimia, analisa struktur mikro dan uji keras terhadap dapat disimpulkan bahwa tube yang mengalami bocor adalah jenis SA 213T91.

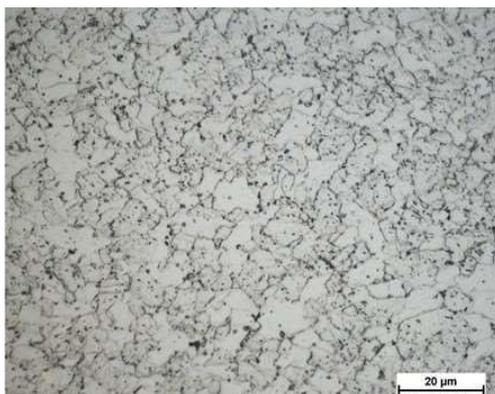
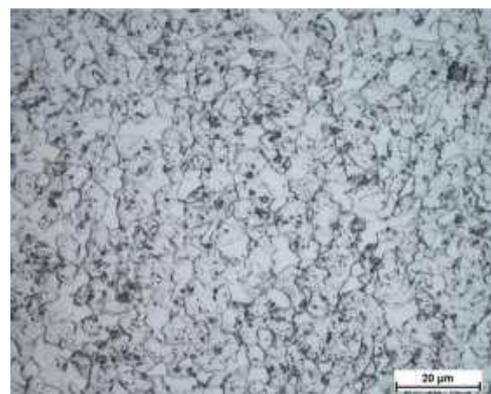
a. struktur mikro sampel 1 (area bocor)

b. struktur mikro sampel 2 (area bocor)

Struktur mikro baja pada area bocor (Gambar 6a dan 6b) memiliki bentuk dan fasa yang sama, sedangkan struktur mikro pada area yang jauh dari bocor (Gambar 6c) memiliki bentuk

struktur mikro yang berbeda dengan area bocor. Struktur mikro area yang jauh dari bocor memiliki fasa ferit dan strukturnya merupakan tipikal hasil dari pengerolan panas. Perubahan struktur mikro seperti yang ditunjukkan pada Gambar 6a dan 6b membuktikan bahwa area *rupture* mengalami *overheating*. Walaupun fasa tidak mengalami perubahan yaitu masih fasa ferit tetapi perubahan terjadi pada bentuk butir yang cenderung lebih bulat dan halus dan mengindikasikan *overheating* yang terjadi telah melewati temperatur rekristalisasinya dan mengalami pendinginan relatif cepat (*normalizing*).

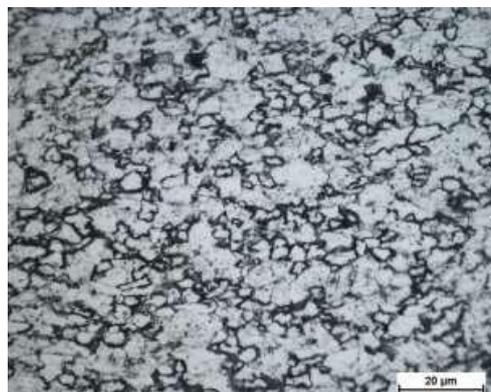
c. Struktur mikro sampel 3 (jauh dari area bocor)

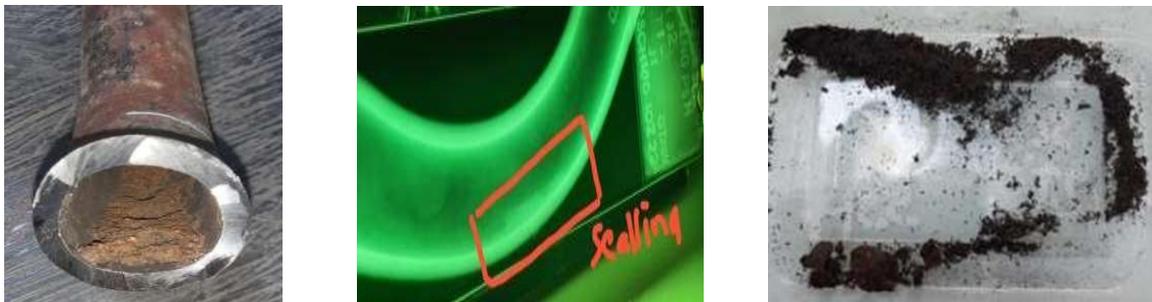
Pada saat pengamatan visual di area bocor tidak terdapat adanya deposit yang menempel pada dinding dalam tube namun ditemukan serbuk deposit di dalam dinding tube yang terbawa aliran steam. Terbentuknya deposit pada bagian dalam tube didukung dengan hasil pengamatan visual pada salah satu tube R.32 (lihat Gambar 7a) dan hasil radiografi yang dilakukan oleh PLTU Unit 6 pada tube existing lainnya pada area elbow upsteram seperti ditunjukkan pada (Gambar 7b).

a. Deposit pada elbow sisi in b. Hasil radiografi pada elbow menunjukkan deposit pada dinding dalam tube c. Serbuk deposit

Gambar 7. Deposit tube row 32 sisi in (a) Hasil radiografi elbow upstream (b) dan Serbuk deposit (c)

Berdasarkan data pengujian dan analisa yang telah dilakukan, rekomendasi yang diberikan adalah sebagai berikut: 1) dilakukan penggantian *tube* pada area *Secondary Superheater* yang mengalami penyempitan; 2) Untuk operasional yang aman pada tekanan steam 160 bar sangat direkomendasikan untuk menjaga temperatur metal pipa outlet *Secondary Superheater* selalu berada dibawah 590 C, karena diatas temperatur itu, *maximum allowable stress* akan turun dibawah stress dinding pipa yang terjadi. Jika terjadi kenaikan temperatur metal pipa diatas 590 C, maka tekanan steam harus segera diturunkan dan dilanjutkan dengan *shut down*; 3) Sangat direkomendasikan agar pembangkit unit 6 dioperasikan secara kontinu dengan beban konstan untuk menghindari terjadinya pelepasan lapisan oksida dari dinding dalam tube akibat fluktuasi beban atau fluktuasi aliran steam dan akibat *shut down* dan *start up*; dan 4) Melaksanakan maintenance dan overhaul sesuai dengan jadwal yang telah ditentukan.

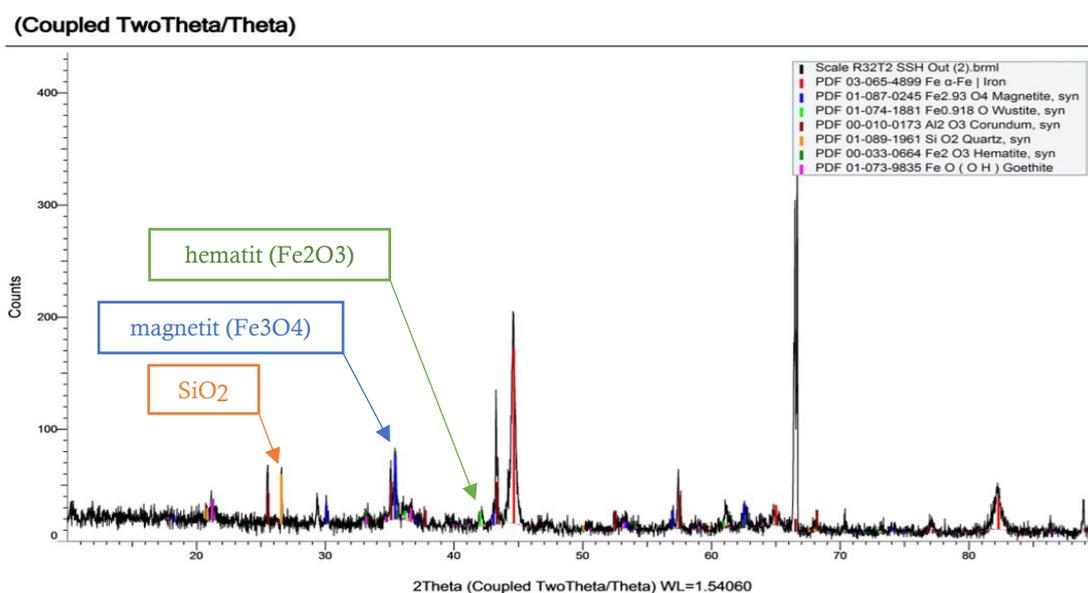
Gambar 8. Difraktogram XRD serbuk deposit.

Hasil pemeriksaan XRD terhadap kedua serbuk deposit menunjukkan adanya senyawa oksida besi yaitu magnetit (Fe_3O_4) dan hematit (Fe_2O_3). Kandungan senyawa magnetit dan hematit pada serbuk deposit mengindikasikan bahwa lapisan oksida yang terbentuk pada dinding dalam tube cukup tebal dan telah melebihi batas kritis sehingga terkelupas dan menyebabkan terjadinya penyempitan aliran steam. Jika dibandingkan hasil XRD pada Gambar 8 dan 9, terdapat perbedaan yang sangat jauh untuk jumlah senyawa SiO_2 . Jumlah kandungan senyawa SiO_2 pada serbuk deposit yang diambil pada SSH elbow sisi in (Gambar 9) jauh lebih sedikit dibandingkan dengan jumlah SiO_2 yang terkandung pada serbuk deposit yang ada pada Gambar 8.

Hasil pemeriksaan XRD pada serbuk deposit (Gambar 8 dan 9) menunjukkan adanya kandungan Fe_3O_4 (magnetit) dan Fe_2O_3 (hematit) dan hal ini memastikan telah terjadi exfoliasi lapisan oksida tersebut. Peristiwa bocornya tube menguatkan dugaan bahwa tube mengalami *short term overheating* akibat sumbatan serbuk deposit oksida yang terbawa aliran steam masuk ke dalam tube baru dan menumpuk di daerah elbow. Penyumbatan bukan akibat lapisan oksida yang

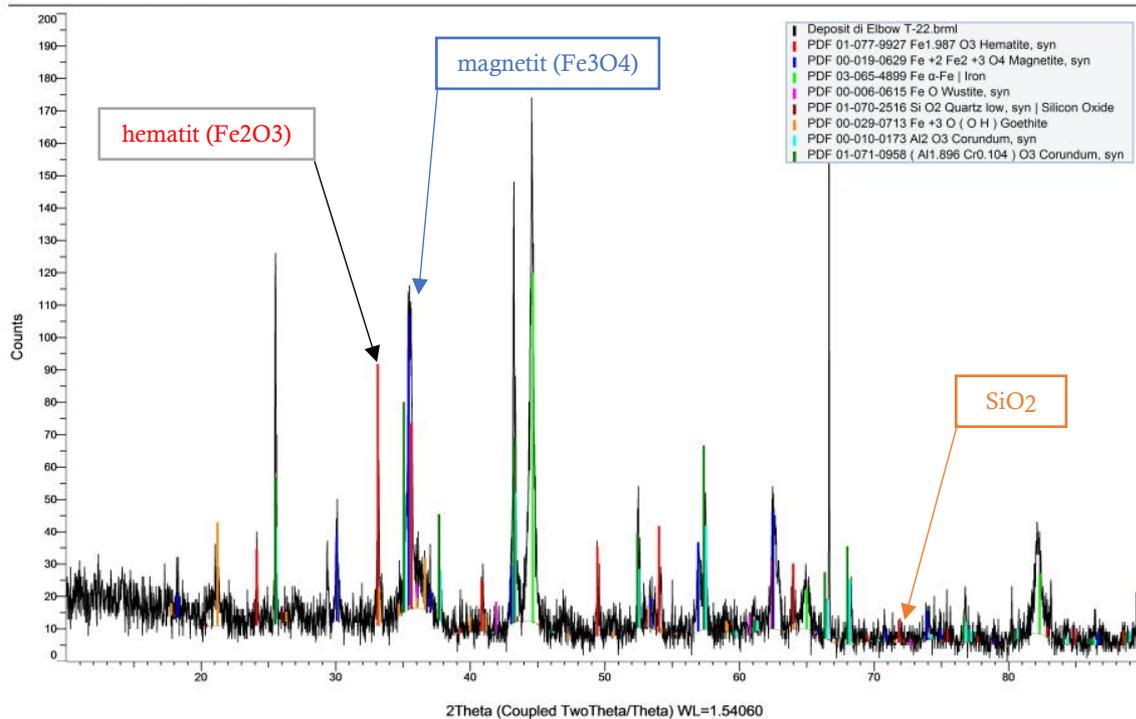
Gambar 9. Difraktogram XRD deposit yang diambil dari dinding elbow tube sisi in.
