EVALUASI OPERASI SISTEM ISAPAN BLOWER EF08 DAN EF09 DI INSTALASI RADIOMETALURGI

Darma Adiantoro, Yoskasih Okdayanti
Pusat Teknologi Bahan Bakar Nuklir

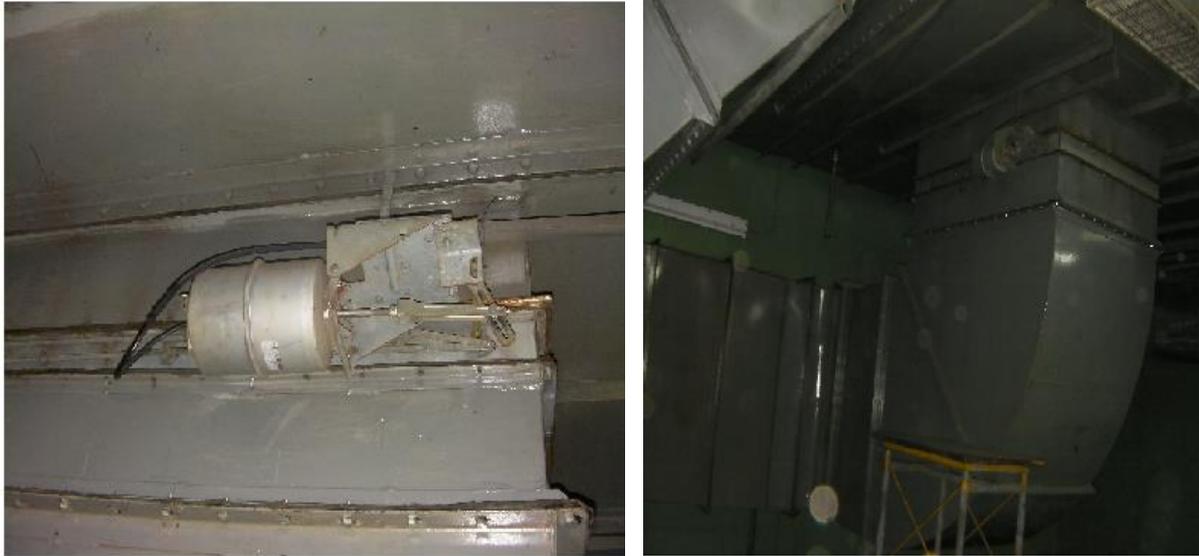
Gambar 4. *Damper by-pass*

Adalah *damper* yang berfungsi membuka atau menutup aliran udara balik dari sisi *output exhaust fan* EF08/EF09 kembali ke *inlet exhaust fan*, seperti pada Gambar 4, yang berfungsi untuk menurunkan tekanan negatif secara keseluruhan pada zona 2. Pada awalnya dirancang untuk dapat mengatur secara otomatis buka tutup *damper* menggunakan sistem *Automatic Volume damper* (AVD) yang terpasang pada panel udara tekan IR. Akan tetapi sudah tidak berfungsinya sistem kendali di Ruang Kendali Utama

(RKU), menyebabkan *damper* pada *sistem by-pass* tersebut selalu dalam kondisi tertutup. Hal ini mengakibatkan tekanan negatif di laboratorium sangat tinggi.

Pada Pengaturan *by-pass damper* perlu dilakukan perbaikan dengan memberikan sensor tekanan dan motor penggerak sehingga *damper* dapat bergerak secara otomatis. *By-pass damper* tidak boleh terbuka 100 % karena dapat mengakibatkan *exhaust fan* kehilangan tekanan, akan tetapi jika tertutup 100 % menyebabkan tekanan negatif menjadi sangat tinggi.

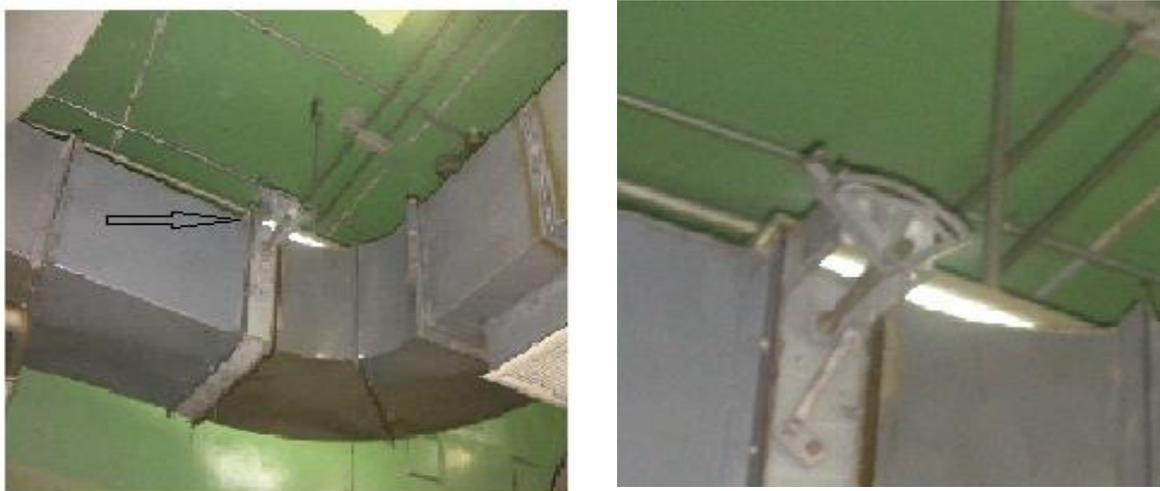
Manual damper adalah *damper* yang buka tutupnya diatur secara manual seperti pada Gambar 5. *Manual damper* yang dapat mempengaruhi beda tekanan antara tekanan *operating area* (zona 2) dan *service area* (zona 3). Jika posisi *damper* dibuka, maka isapan udara di lokasi *operating area* menjadi sangat negatif dan mengakibatkan tekanan di *operating area* mendekati tekanan di *service area*, sedangkan dalam posisi tertutup memperbesar jarak (*range*) tekanan antara zona 2 dan zona 3. Akan tetapi posisi tutup maksimum hanya dapat membuat jarak beda tekanan hanya sebesar 0,2 mmHg (26 Pa).

Berdasarkan identifikasi *dampers* lokal untuk dapat menurunkan tekanan negatif *operating area* adalah dengan menutup sebagian *dampers exhaust* yang ada di lokasi tersebut. Dan untuk menaikkan isapan di *area service* harus dilakukan pengecekan isapan pada *ducting* dan memperbaiki *supply* untuk *hotcell* 101 sampai dengan *hotcell* 103.

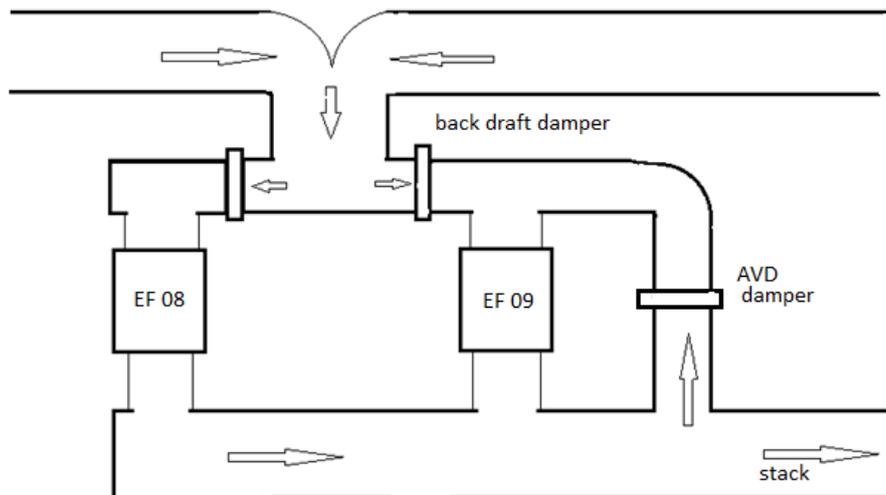
Gambar 6. Kondisi *ducting* Bolwer EF08 / EF09

Berdasarkan kondisi dilapangan tekanan negatif untuk *blower Exhaust* EF08 tidak dapat diatur tekanannya oleh *damper by-pass* sehingga isapan *blower* EF08 akan selalu maksimum dan menyebabkan laboratorium akan selalu sangat negatif dan hal tersebut salah satu penyebab tingginya tekanan negatif di laboratorium khususnya zona 2.

Setelah mengetahui fisik *ducting* pada *blower Exhaust* EF 08/09 dilapangan ternyata ada pemasangan sambungan *ducting* yang kurang tepat. Berdasarkan kondisi dilapangan yang dapat diatur tekanannya melalui *damper by-pass* hanya *blower* EF09 sedangkan *blower Exhaust* EF08 tidak bisa diatur. Hal tersebut dikuatkan dengan gambar desain asli (Arsip IRM PTBBN gambar sistem VAC No 331 V00 101.1-B).

Agar sistem tekanan negatif di Zona 2 dapat diatur maka perlu dilakukan perbaikan sambungan *ducting by-pass*. Lalu dilakukan perbaikan *dampers* dengan memasang kontrol tekanan yang dapat mengatur tekanan secara otomatis untuk daerah zona 2.

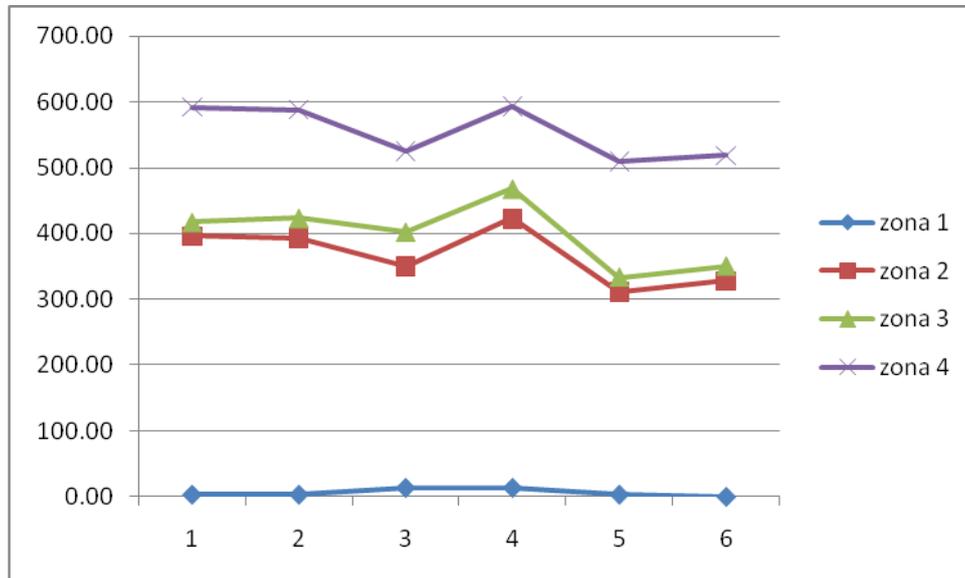
Gambar 6. Grafik selisih beda tekanan (Pa)

Dari data grafik menunjukkan tingginya perbedaan tekanan antara zona 1 dan zona 2, sedangkan tekanan zona2 dan zona 3 terlalu rapat. Menurunkan selisih tekanan zona 1 dan zona 2 dapat dilakukan dengan membuka *dampers bypass*.

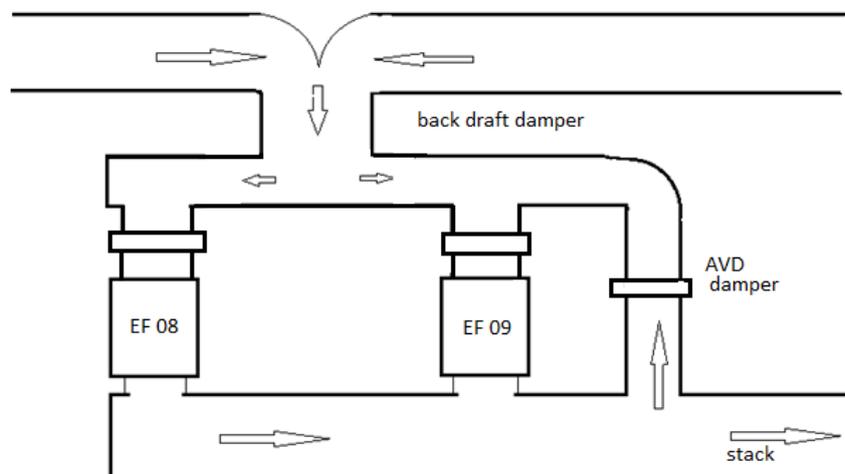
Gambar 7. Layout *Ducting* menurut Desain

Langkah berikutnya adalah membandingkan dengan desain yang dibuat (gambar) ternyata ada perbedaan bentuk jika dibandingkan dengan kenyataan .berikut bentuk berdasarkan gambar dari dokumen.
