**Operasi
Bakti Teknologi Mentawai 2010
Pasca Bencana
Gempabumi & Tsunami**

Balai Teknologi Survei Kelautan
BADAN PENGAJIAN DAN PENERAPAN TEKNOLOGI

**BALAI TEKNOLOGI SURVEI KELAUTAN
BPPT 2010**

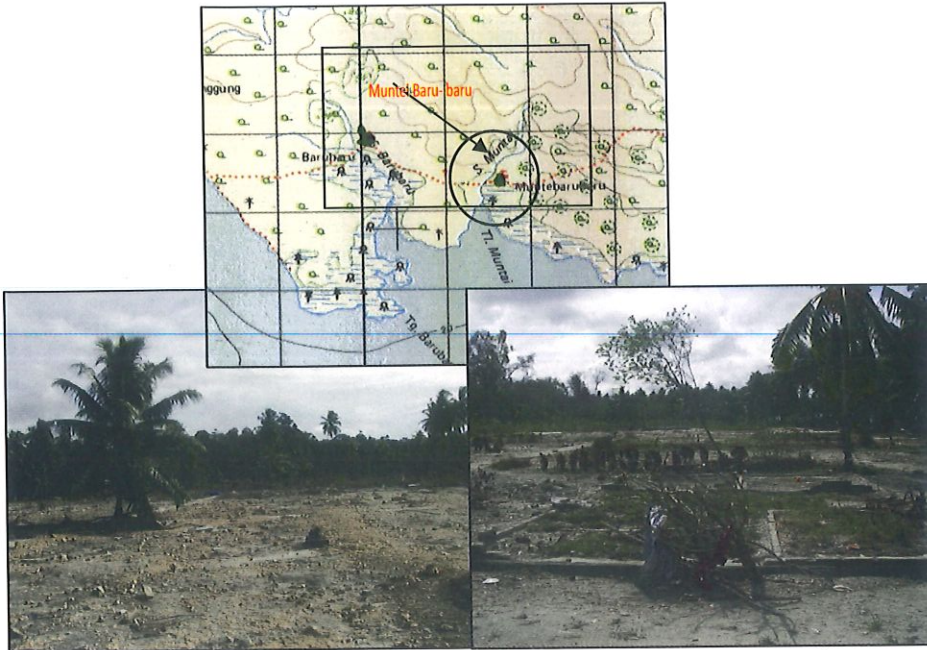
Situasi	: Rusak Parah 159 meninggal dari 314 warga
<i>Inundation</i> Rata-rata	: 368 m
<i>Run up Height</i> Rata-rata	: 9 m
Rentang Waktu Gempa-Tsunami	: 10 menit
Luasan Dampak	: 158.608 m ²

Gambar 2.8. Situasi Dusun Muntei Baru-Baru Paska Tsunami Lokasi Survei

Situasi seperti ini diduga terjadi karena posisi geografis area dusun ini berada pada teluk yang cukup sempit yang mengarah langsung terhadap sumber gelombang pasang akibat gempa. Pada daerah ini pula terdapat sungai yang bermuara ke laut serta diduga memotong jalur evakuasi penduduk, sungai ini diduga memberikan celah atau jalan pada gelombang pasang untuk masuk dan mengubah arah datang gelombang tsunami. Hal ini diperkuat dengan adanya informasi penduduk daerah ini yang mengatakan bahwa jalan evakuasi mereka tertutup dan seolah posisi mereka terkepung oleh air.

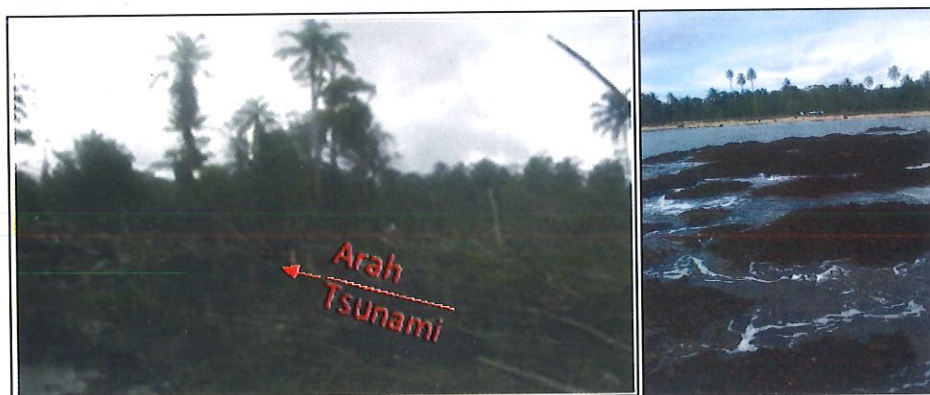
Gambar 2.9. Arah Gelombang Tsunami (kiri) dan Barrier Terumbu Karang (kanan).

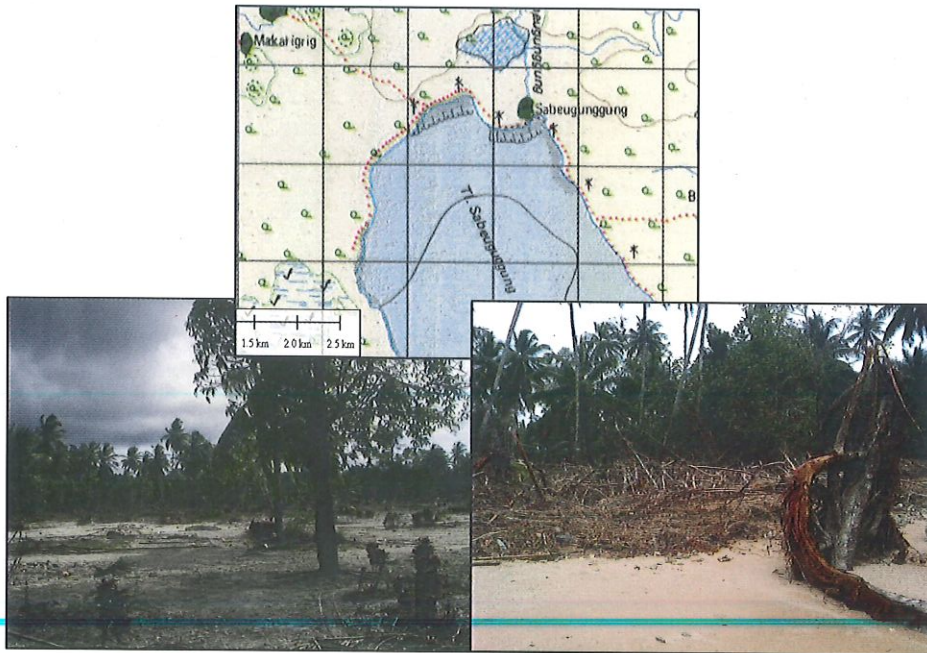
Hal ini terjadi karena posisi geografis area dusun ini berada pada Teluk Sabeugungung yang mengarah langsung terhadap sumber gelombang pasang akibat gempa.

Gambar 2.10. Situasi Area terdampak di Dusun Sabeugungung Paska Tsunami.

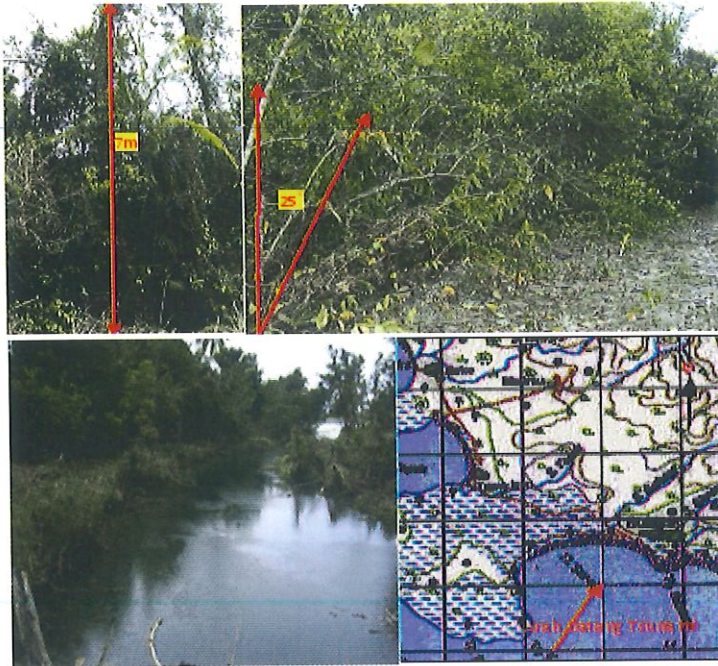
Gelombang tsunami datang menghantam dusun ini 25° azimuth. Ketinggian gelombang tsunami (*run up height*) pada titik $03^{\circ}04'36,7''$ LS dan $100^{\circ}16'46,8''$ BT di dusun ini sekitar 7 m. Jika dilihat dari posisi relatif, tsunami setinggi itu terjadi karena letak dusun ini yang memang menghadap langsung sumber gempa.

Gambar 2.11. Situasi Area terdampak di Dusun Bulasat Paska Tsunami.

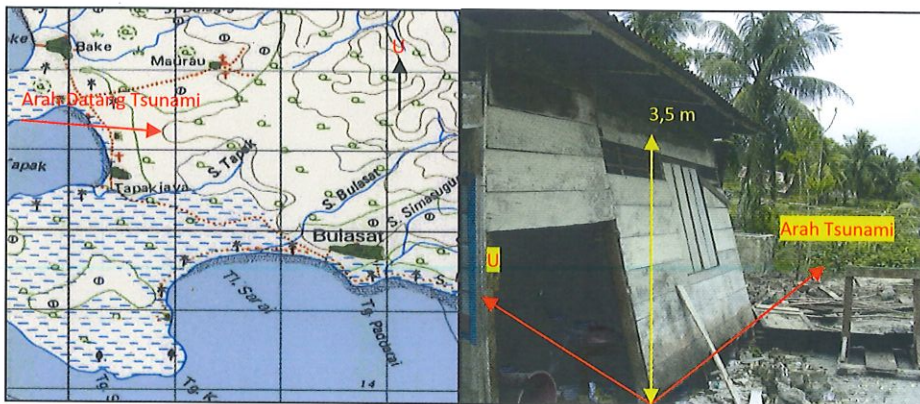
Hal ini diduga karena energi gelombang Tsunami sebelum mencapai dusun ini masuk melalui celah antara Pulau Kasi dengan Tanjung Tapak sehingga energi gelombang Tsunami yang bergerak melalui Teluk Tapak terdefraksi, berbelok arah menuju Dusun tapak.

Gambar 2.12. Situasi Area terdampak di Dusun Tapak Paska Tsunami.

Meskipun ketinggian gelombang ketika sampai di dusun ini sekitar $\pm 3,5$ m, namun energi gelombang Tsunami di dusun ini dapat merusak dan menghancurkan rumah semi permanen. Hal ini diprediksi karena memang letak dusun yang dekat dengan garis pantai dan ada celah atau jalan yang menghubungkan langsung dusun ini dengan pantai. Sehingga gelombang Tsunami dapat melalui celah tersebut.

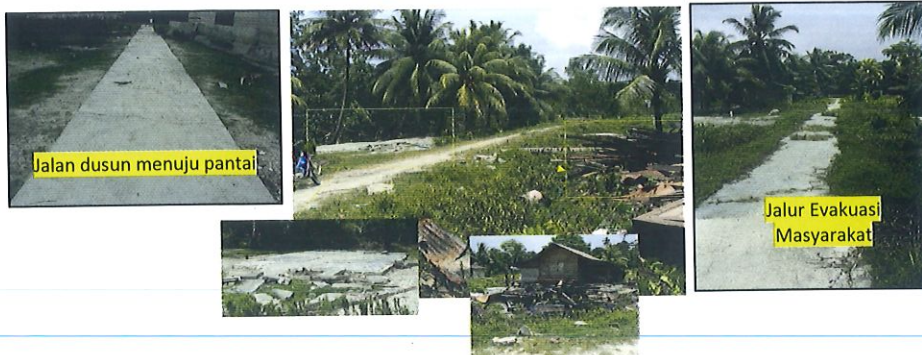
Gambar 2.13. Jalan masyarakat yang menjadi jalur evakuasi.

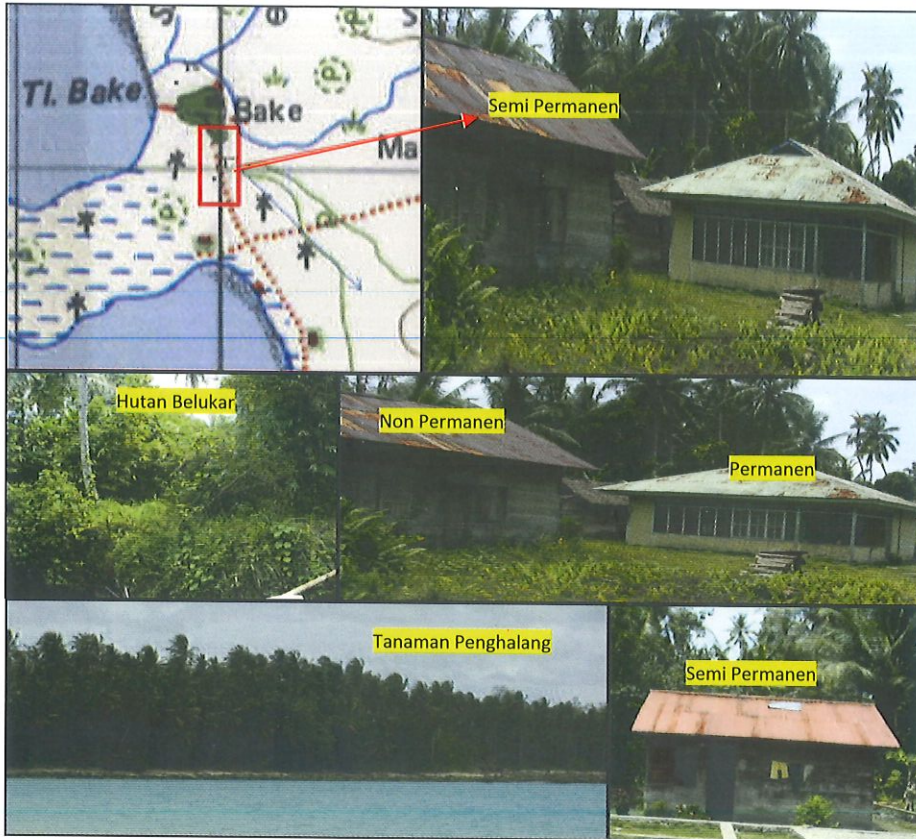
Dusun ini relatif aman dari terjangan gelombang tsunami. Hal ini karena sepanjang pesisir pantai Teluk Bake dan Tanjung Matoininit terdapat hutan belukar. Gelombang Tsunami tertahan oleh penghalang alami tetumbuhan. Sehingga rumah-rumah nonpermanen pun tidak rusak karena berada di belakang hutan belukar ini.

Gambar 2.14. Situasi Area terdampak di Dusun Bake Paska Tsunami.

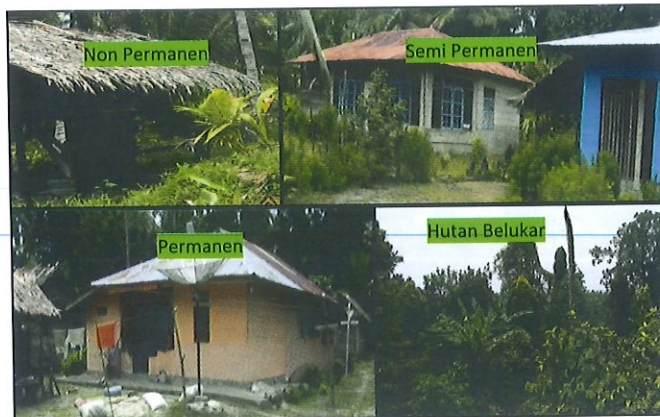
Deskripsi Situasi	: Tidak Rusak
Inundation Terjauh	: -
Run up Height Tertinggi	: -
Arah datang Tsunami	: -
Rentang Waktu Gempa-Tsunami:	-
Luasan Dampak	: -

sampai yang nonpermanen cukup aman dari terjangan gelombang tsunami di wilayah ini.

Gambar 2.15. Situasi Area terdampak di Dusun Asahan Paska Tsunami.

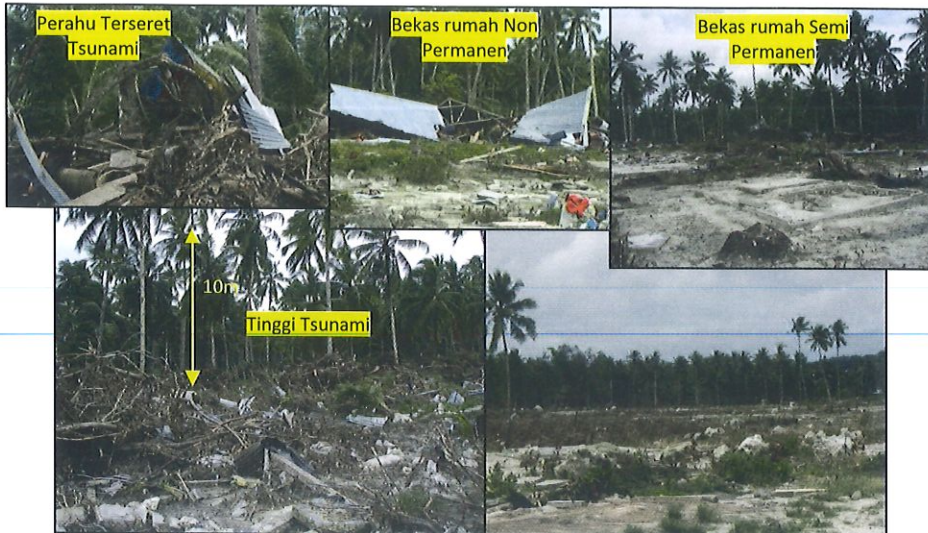
Dusun Purourougat ini mengalami dampak Tsunami yang diperkirakan paling parah di Pulau Pagai Selatan. Bangunan permanen sampai non permanen hancur diterpa gelombang Tsunami. Pohon kelapa tinggi 7 m pada umumnya tumbang. Kondisi daerah seperti tanah lapang kosong penuh dengan reruntuhan bangunan dan pohon-pohon yang tumbang. Kapal nelayan yang semestinya berada di pinggir pantai, terseret Tsunami sampai masuk ke pesisir pantai sejauh ± 315 meter dari garis pantai.

Gambar 2.16. Situasi Area terdampak di Dusun Purourougat Paska Tsunami.

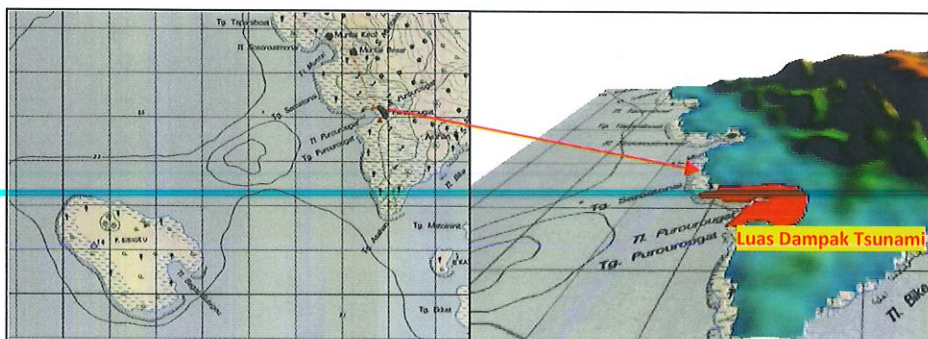
Ketinggian gelombang Tsunami di wilayah ini mencapai 10 m dan wilayah jangkauan gelombang Tsunami diprediksi seluas 23,76 ha. Gelombang Tsunami yang terjadi di dusun ini diduga karena lokasi dusun yang terletak dekat sekali dengan pantai dan tanpa tumbuhan penghalang.

Gambar 2.17. Luas dampak Tsunami yang menerjang Dusun Purourougat

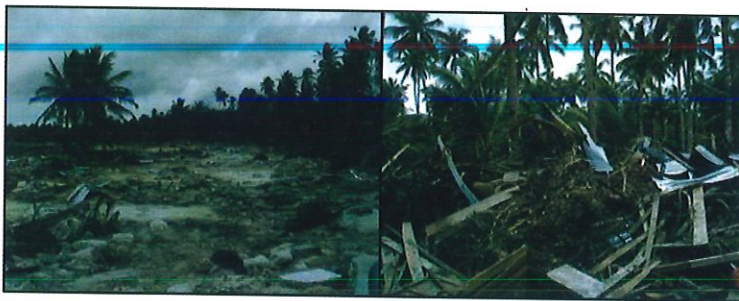
Suasana Dusun Purourogat Paska
Tsunami.
