## KAJIAN TERMOHIDROLIKA TERAS PLTN PWR DAN BWR TERHADAP KEJADIAN SBO MENGACU PADA KECELAKAAN FUKUSHIMA

**Muhammad Subekti**

Pusat Teknologi Reaktor dan Keselamatan Nuklir (PTRKN) - BATAN  
Kawasan PUSPIPTEK Gd. No. 80 Serpong, Tangerang Selatan 15310  
e-mail: [subekti@batan.go.id](mailto:subekti@batan.go.id)

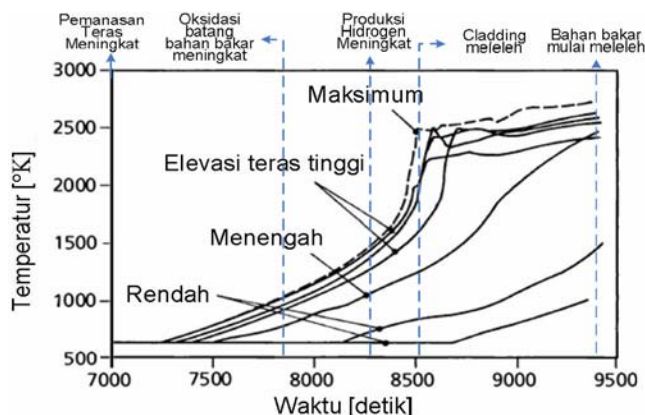
Gambar 4. Hasil perhitungan RELAP untuk kejadian SBO<sup>[10]</sup>

Pendekatan deterministik peristiwa kecelakaan ini sudah dihitung menggunakan kode RELAP jauh hari sebelum terjadi kecelakaan Fukushima<sup>[9,10]</sup>. Gambar 4 memperlihatkan hasil perhitungan tersebut. Hasil perhitungan terbagi dalam 3 daerah elevasi teras, yaitu elevasi tinggi untuk 1/3 teras dari bagian atas, elevasi menengah untuk 1/3 teras bagian tengah, dan elevasi rendah untuk 1/3 teras bagian bawah. Reaktor *shutdown* dan pompa mati terjadi pada saat waktu 400 detik. Kemudian temperatur teras reaktor meningkat akibat kekurangan pemindahan panas peluruhan. *Feedwater* dalam siklus sekunder PWR belum berfungsi selama *steam generator* sebagai *heatsink* belum bekerja berdasarkan sirkulasi alam. Sehingga teras menjadi *dryout* pada waktu 4300 detik. Kehilangan fungsi *heatsink* mengakibatkan tekanan dan temperatur terus meningkat. Sehingga *Pilot Operated Safety Relief Valve* (POS RV) menjadi terbuka dan melepaskan pendingin primer ke ruang pengungkung. Hal ini menyebabkan reaktor kehilangan sejumlah pendingin dan teras menjadi semakin panas secara drastis pada waktu 7200 detik. Sebenarnya pada waktu sekitar 7000 detik ini, *steam generator* mulai berfungsi sebagai *heatsink* dan teras bisa didinginkan secara alamiah. Namun jumlah panas peluruhan sudah terlalu banyak untuk bisa dipindahkan, sehingga temperatur teras makin meningkat dan mengakibatkan ketinggian air mulai turun dibawah batas normal. Oksidasi Zircaloy mulai terjadi pada waktu 7800 detik disertai dengan produksi gas Hidrogen. Produksi Hidrogen ini kemungkinan memberikan kontribusi signifikan pada kenaikan suhu bahan bakar secara drastis seperti yang sudah dibahas sebelumnya pada bab 2.3. Kemudian sejalan dengan peningkatan temperatur dalam teras, pelelehan material *cladding* dimulai pada waktu 8500 detik. Setelah temperatur bahan bakar 1850 K tercapai, peningkatan temperatur akan semakin cepat sampai pada temperatur pelelehan 2500 K. Dalam perhitungan ini, pada waktu 8550 detik, daerah elevasi tinggi (bagian atas tengah) teras mulai meleleh. Sedangkan daerah elevasi menengah juga akan meleleh setelah waktu 8600 detik secara tidak merata. Pada waktu 9500 detik pelelehan daerah elevasi menengah sudah meleleh secara merata.

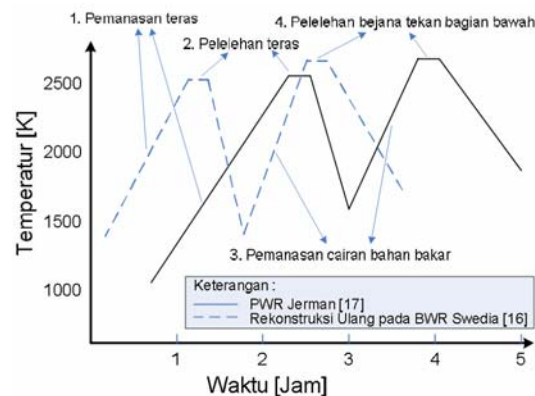
**Gambar 5. Perbandingan skema waktu proses pelelehan teras akibat SBO tanpa sistem pendingin darurat**

Dalam kasus PWR, pelelehan teras PLTN generasi I dan II dapat terjadi dalam waktu 1 jam dan berlanjut dengan pelelehan bejana tekan dalam waktu kurang dari 2 jam<sup>[18,19]</sup>. Gambar 5 memperlihatkan perbandingan skema waktu proses pelelehan teras akibat SBO tanpa sistem

Perhitungan pada Gambar 5 merupakan perhitungan termohidrolik dengan membagi teras menjadi 3 zona, yaitu zona 1/3 teras bagian atas (elevasi tinggi), zona 1/3 teras bagian tengah (elevasi menengah), dan zona 1/3 teras bagian bawah (elevasi bawah). Grafik gambar 5 memperlihatkan kondisi zona elevasi tinggi seperti yang telah dibahas pada gambar 4 dalam bab 4.2.

Dari gambar 5 ini, setelah sistem pendingin darurat gagal berfungsi, skema waktu pelelehan teras PWR di Jerman<sup>[18]</sup> terlihat lebih cepat dari pada waktu pelelehan teras BWR di Swedia<sup>[17]</sup>. Hal ini terjadi mungkin karena ciri proses dasar termohidrolika teras PWR yang beroperasi pada tekanan tinggi 15,5 MPa. Penurunan tekanan secara drastis secara mendadak akan membuat titik saturasi tercapai dalam waktu cepat, sehingga gelembung uap air terbentuk dengan cepat dalam jumlah banyak. Sementara tekanan primer terus menurun, gerakan uap air menuju *steam generator* terhalang oleh fasa cair dalam geometri loop-seal setelah uap melewati *steam generator*. Pada waktu yang singkat ini, *steam generator* belum berfungsi menjadi *heatsink* bagi pendinginan teras reaktor menggunakan sirkulasi alam. Sehingga kecepatan pembentukan fasa uap menjadi tidak terkendali dan ketinggian air teras akan turun dengan cepat. Penurunan ketinggian air ini yang menjadi indikator kemungkinan terjadi pelelehan teras dimulai dari bagian atas di tengah teras.

Verifikasi ini memperkuat analisis empiris yang telah dilakukan sebelumnya menghasilkan skema waktu pelelehan teras PLTN pada saat terjadi SBO. Dengan demikian, faktor pendinginan panas termal sisa sangat penting dan tidak boleh gagal untuk mencegah pelelehan teras. Satu dari dua faktor saling terkait adalah ketersediaan sistem pendingin darurat untuk memindahkan panas termal sisa ke *heatsink* utama berupa air laut, udara atau lingkungan sekitar PLTN. Faktor kedua adalah PLTN BWR dan PWR pada generasi I dan II menggunakan sistem keselamatan aktif sehingga ketersediaan catu daya dari generator diesel menjadi sangat penting selama kejadian SBO. Jaminan ketersediaan catu daya generator diesel ini akan menjamin ketersediaan sistem pendingin darurat. Pengalaman PLTN di Swedia dan Jerman dalam menyediakan *dedicated diesel generator* merupakan salah satu alternatif mencegah kegagalan fungsi sistem pendingin darurat. Sedangkan
