LAPORAN TEKNIS

**PENINGKATAN EFISIENSI PANAS PLTU
DENGAN PERBAIKAN SISTEM KONDENSOR
DI PLTU MUARA KARANG, JAKARTA**

Oleh :
Irhan Febijanto

PUSAT PENGAJIAN & PENERAPAN
TEKNOLOGI PENGEMBANGAN SUMBER DAYA ENERGI
DEPUTI BIDANG TENOLOGI PENGEMBANGAN SUMBER DAYA ALAM
BPP TEKNOLOGI
2002

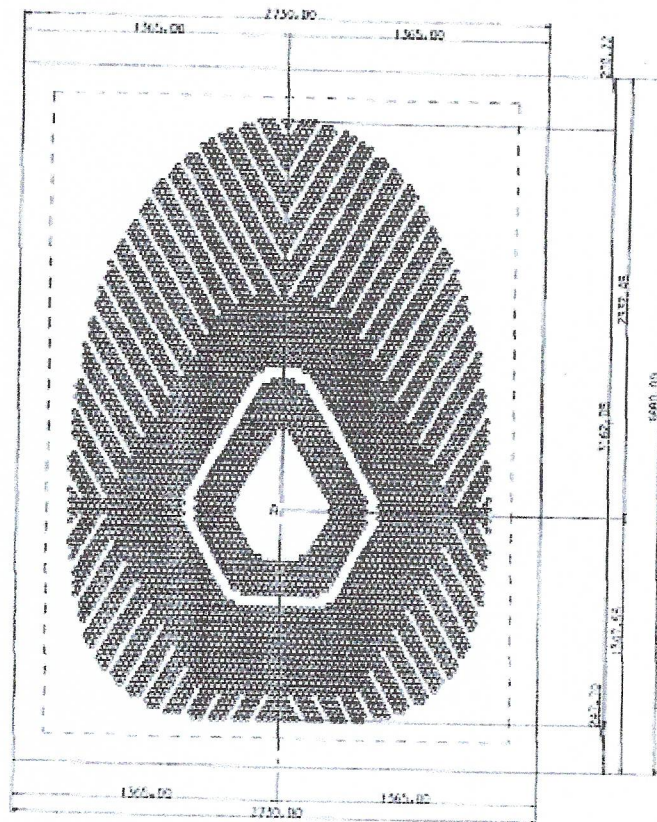
Gambar 3 Penataan pipa kondensor dan ukurannya

Penataan pipa dalam kondensor ditunjukkan pada gambar 3. Pipa-pipa di dalam kondensor adalah tempat mengalirnya air laut sebagai media pendingin gas buang turbin. Tumbuhan laut dan benda padat yang ada dalam air laut biasanya masuk ke pipa bersama air laut, dan ini menyebabkan kotor dan tersumbatnya pipa. Jika keadaan dalam pipa kotor, maka efisiensi perpindahan panas dari gas buang ke air laut akan menurun. Dan ini menyebabkan tingkat

hampa udara menjadi turun. Sehingga Low Pressure Turbin tidak dapat mengambil perbedaan panas yang besar, menyebabkan turunnya keluaran turbin.

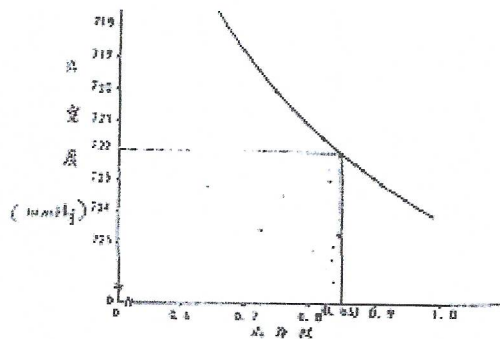
Gambar 4 Hubungan antara tingkat kebersihan pipa dengan tingkat hampa udara

Hubungan antara tingkat kebersihan dan tingkat hampa udara di kondensor ditunjukkan pada gambar 4. Biasanya tingkat kebersihan berdasarkan disain adalah sekitar 0.85-0.85, kondisi ini sama dengan ketika pipa baru dalam keadaan telah dibersihkan.

Penurunan tingkat hampa udara di PLTU Muara Karang ini lebih diakibatkan karena alat pembersih pipa tidak dapat berfungsi.

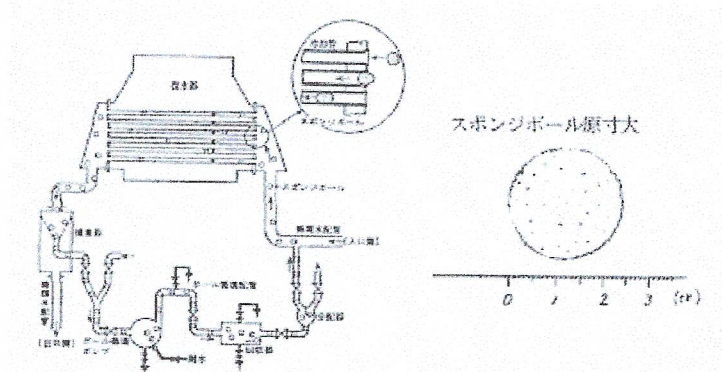
Gambar 7 Sistem Dari Fasilitas Bola Pembersih dan Bentuk Bola Pembersih

Dari hasil pemeriksaan/inspeksi diketahui bahwa Fasilitas peralatan pembersih pipa kondensor adalah tipe lama sehingga pengambilan kembali bola pembersih (taproge), berkisar 50%. Yang berarti banyak bola pembersih yang hilang, tidak kembali. Dan karena harga taproge sangat mahal, 2 tahun yang lalu pengoperasian fasilitas peralatan ini dihentikan.

Sistem dari pembersihan ini ditunjukkan pada gambar 7, di bagian atas nampak kondensor dengan pipa-pipa dan di bagian bawah alah fasilitas pengumpul taproge. Taproge dalam jumlah yang banyak, dialirkan bersamaan dengan masuknya air laut yang mengalir di dalam pipa kondensor. Diameter dari taproge ini hampir sama dengan pipa, sehingga ketika taproge melewati pipa, tumbuhan laut atau kotoran-kotoran dari laut yang melekat di permukaan dalam pipa dapat terkikis lepas dari permukaan dan terbawa air laut ke luar. Taproge kemudian dikumpulkan kembali dengan fasilitas peralatan pengumpul yang dipasang di pintu keluaran pipa kondensor. Ukuran dari taproge, dapat dilihat pada gambar 7, sebelah kanan.

Dari hasil pemeriksaan dan analisa, diputuskan bahwa sistem fasilitas pengumpul taproge secara keseluruhan harus diganti dengan sistem dan peralatan yang baru. Bola taproge, pompa pengumpul, dan jenis serta bentuk pipa pengumpul pun diganti. Dimana pergantian dilakukan oleh maker dari fasilitas pengumpul taproge ini di Jepang, yang mempunyai "know-how" tersendiri yang tidak dapat diungkapkan di sini.

Waktu perbaikan dilakukan bersamaan dengan penggantian pipa kondensor. Dimana Pit dari Ball Screen Block Parts bagian atas dalam keadaan terbuka. Tetapi karena di dalam pit masih ada air dilakukan pengeringan air dahulu sebelum pekerjaan dimulai.

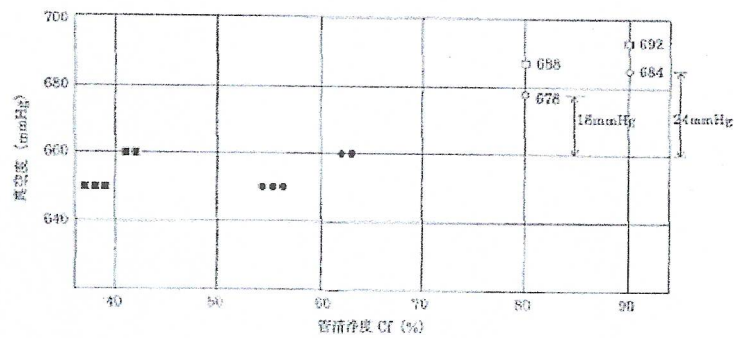
Gambar 8 Kenaikan tingkat hampa udara

Dari hasil penggantian material pipa kondensor dari Cupro-Nikel menjadi Titan diharapkan kenaikan tingkat hampa udara dari 660 mmHg menjadi 678 mmHg, sekitar 20 mmHg tingkat hampa udara diharapkan akan naik. Hal ini akan berpengaruh pada efisiensi kerja turbin dan efisiensi panas pada PLTU.

Dari gambar 8 dapat diilustrasikan, sumbu x adalah tingkat kebersihan pipa, Cf, sumbu y adalah tingkat hampa udara pipa kondensor. Symbol yang hitam adalah keadaan sebelum penggantian, symbol putih adalah kondisi setelah penggantian material pipa dilakukan. Symbol bulat hitam menunjukkan tingkat hampa udara pada saat output PLTU 100% dengan Cf dihitung berdasarkan suhu permukaan air laut, symbol kotak hitam menunjukkan tingkat hampa udara pada saat output PLTU 100% dengan Cf dihitung berdasarkan debit air laut. Sedangkan symbol bulat putih menunjukkan tingkat hampa udara yang dicapai pada output rata-rata, symbol kotak putih menunjukkan tingkat hampa udara yang dapat dicapai berdasarkan perhitungan permukaan air laut.

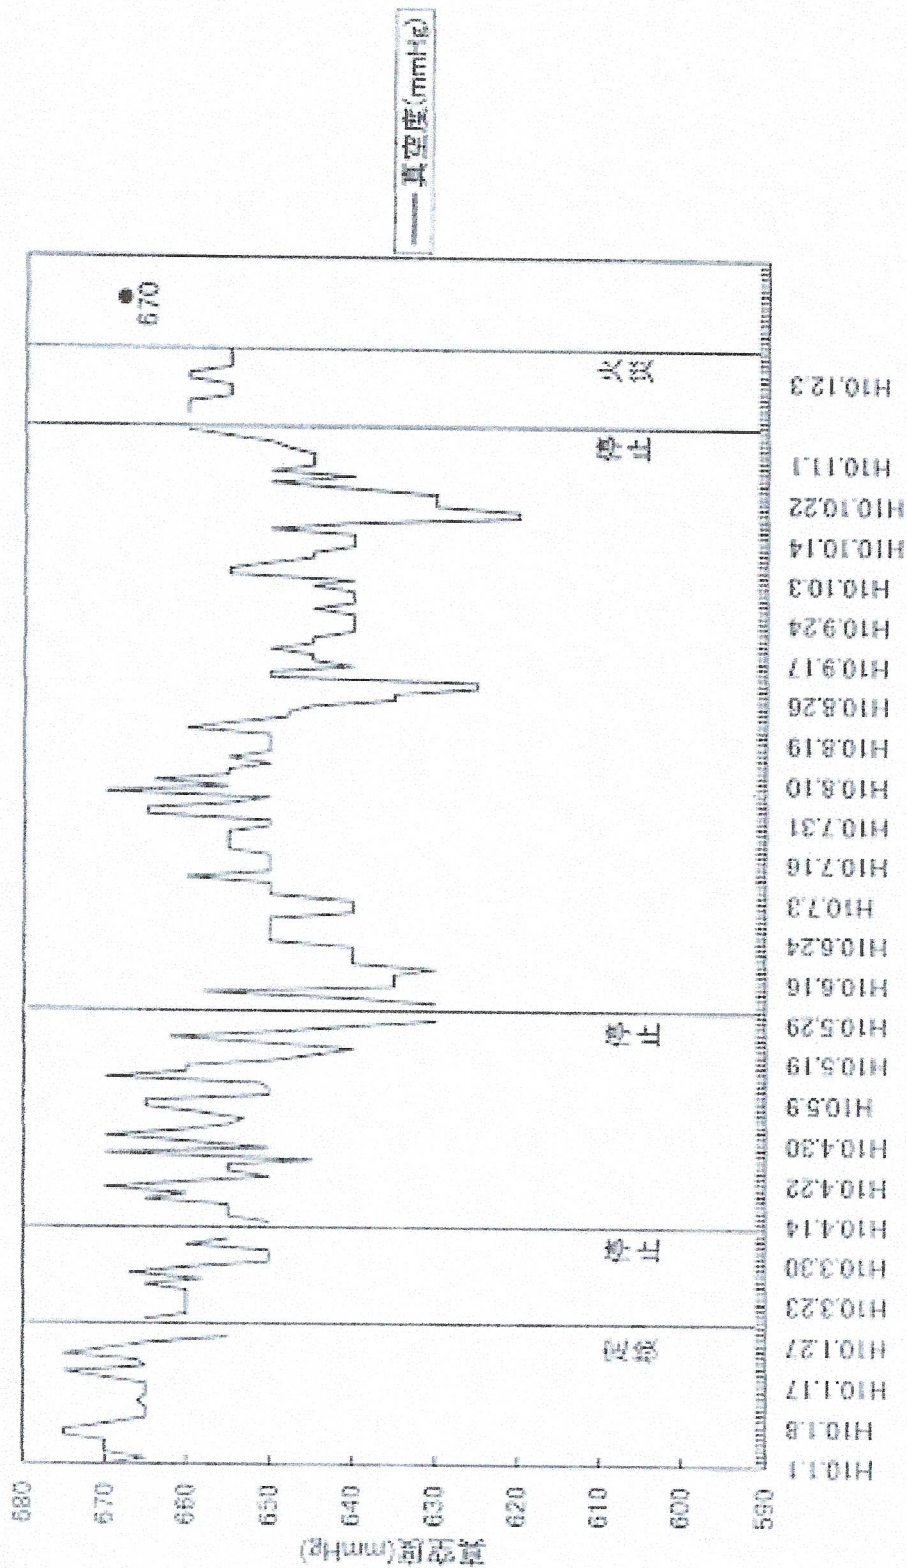
LAMPIRAN 2

8. Kebocoran pada pipa kondensor tidak ada. Catatan pada tahun 1984 telah diganti 4 pipa karena bocor.
 9. Dari data selama 1 tahun (1998), pada lampiran 1 ditunjukkan perubahan daya dan lampiran 2 ditunjukkan perubahan tingkat hampa udara. Dari kedua data ini dilakukan perhitungan dihasilkan tingkat kebersihan pipa antar 30%~60% (lampiran 3) yang merupakan hasil yang rendah.
