LAPORAN TEKNIS

**JENIS DAN MEKANISME KERUSAKAN MATERIAL
WATERWALL TUBE DI BOILER
DAN PENANGGULANGANNYA**

Oleh :
DR. Irhan Febijanto
Nip: 680002166

**PUSAT PENGAJIAN & PENERAPAN
TEKNOLOGI PENGEMBANGAN SUMBER DAYA ENERGI
DEPUTI BIDANG TENOLOGI PENGEMBANGAN SUMBER DAYA ALAM
BPP TEKNOLOGI
2002**

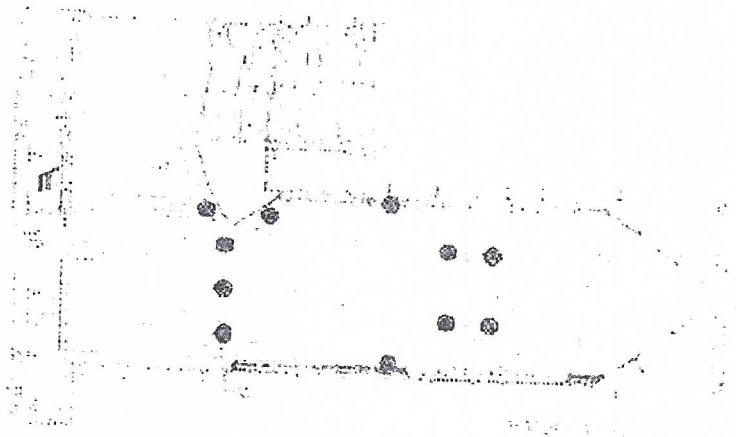
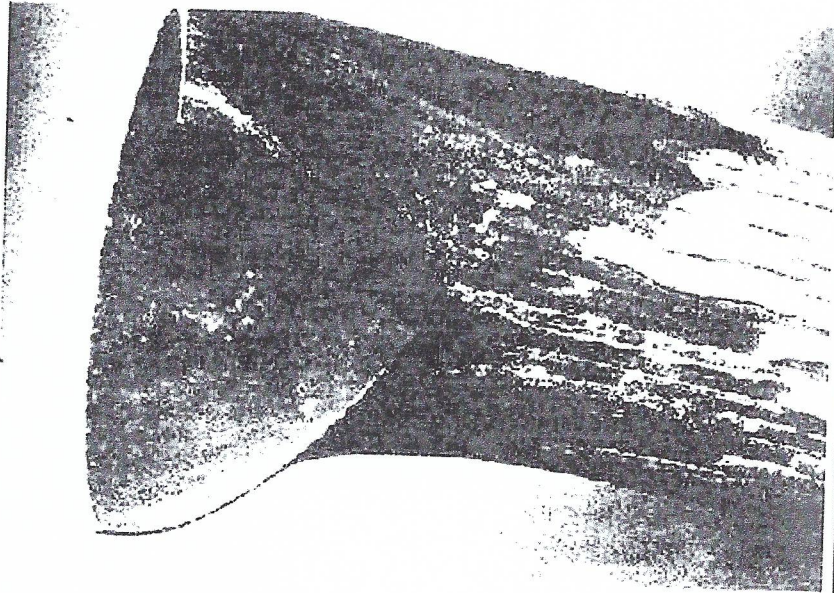
Gambar 2 Lokasi Short-Term Overheating dan kerusakan akibatnya

Short Term Overheating, terjadi karena kenaikan suhu secara lokal dalam waktu yang singkat. Kerusakan ini dapat terjadi pada steam-cooled tubes maupun water-cooled pipe pada bagian:

1. Pada permukaan pipa yang menempel scale, kotoran atau kondensasi dari hasil pembakaran yang tidak sempurna
2. Pada bagian pipa yang terdapat di area dengan sirkulasi udara yang cepat tetapi aliran air dalam pipa (coolant water) lambat.
3. Bagian pipa yang terkena panas dengan suhu tinggi, karena tidak sempurna kerja burner.

Overheating dapat disebabkan oleh tidak normalnya aliran water coolant atau suhu gas yang sangat tinggi. Ketidaknormalan aliran air pendingin dapat

menyebabkan terjadinya penyumbatan pada sirkulasi aliran. Suhu gas yang tinggi dapat disebabkan karena kelebihan nyala/overfiring selama startup, dikarenakan suplai air terhenti atau turunnya beban boiler dan penyalaan burner yang tidak beraturan atau sesuai dengan manual.

Ciri dari kemunculan/kerusakan akibat overheating ini adalah perubahan bentuk pipa karena panas yang berlebihan, yang dapat mengurangi area penyerapan panas pada waterwalls tube. Bentuk kerusakan seperti mulut ikan atau kerusakan longitudinal pada permukaan pipa biasanya nampak.

Kerusakan akibat overheating ini biasanya tidak dapat dideteksi dengan metode NDE, karena kecepatan kerusakan akibat suhu tinggi ini terjadi dengan tiba-tiba. Pada skala laboratorium pipa yang mengalami overheating dapat dideteksi dengan pengamatan mikrostruktural dan pengujian kerusakan permukaan.

Pencegahan terhadap kerusakan ini, dapat dilakukan dengan pemeriksaan terhadap tinggi permukaan air di dalam boiler drum, sirkulasi water coolant berlangsung normal, mengurangi banyaknya nyala api.

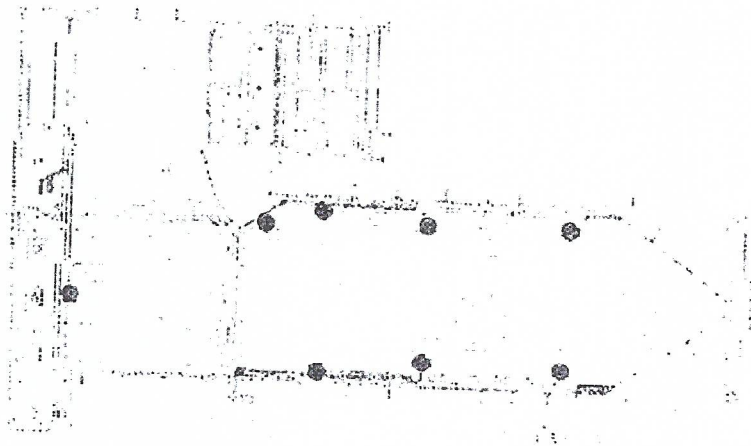
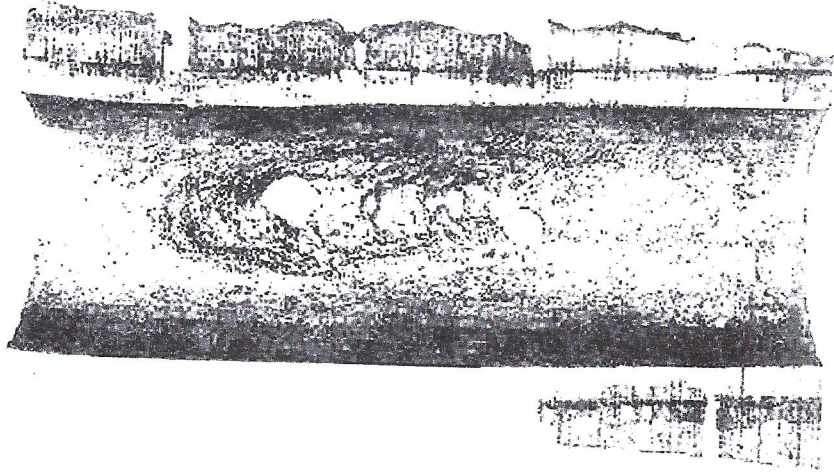
Gambar 3 Lokasi Caustic Corrosion dan kerusakan akibatnya

Kerusakan akibat karat terjadi pada waterwalls tube pada bagian :

- (1) Pipa horizontal maupun posisi miring
- (2) Pipa yang terkena heat flux tinggi
- (3) Aliran yang terganggu seperti adanya bends, deposit, atau adanya sambungan las

Penyebab terjadinya korosi ini, disebabkan adanya sodium hydroxide yang berasal dari air kimia boiler atau karena ketidaksempurnaan proses kimiawi di boiler seperti di lokasi yang terkena heat flux yang tinggi atau adanya deposit. Deposit terbentuk dari hasil korosi feedwater sistem atau dari kebocoran di kondensor. Sodium hydroxide dapat terkonsentrasi dalam deposit untuk menjadi penyebab terjadinya karat secara lokal. Dengan naiknya suhu metal dari tube dikarenakan adanya peningkatan tahanan panas, mekanisme konsentrasi menjadi lebih kuat.

Munculnya kerusakan akibat caustic corrosion dapat diketahui dengan adanya lubang kebocoran (pinhole leaks) atau penipisan dinding pada pipa yang diakibatkan karat. Nama lain dari kerusakan ini adalah ductile gouging atau caustic gouging.

Penipisan dinding karena caustic corrosion dapat dideteksi dengan Radiographic atau Ultrasonic (UT). Suhu dari metal tube dapat diukur dengan chordal temperature yang dapat dipakai untuk mendeteksi besarnya deposit dari feedwater, tetapi kerusakan akibat karat ini dapat terjadi tanpa dapat dideteksi dengan pengukuran pertambahan suhu.

Pencegahan yang dapat dilakukan adalah dengan mengontrol ada tidaknya kebocoran pada kondensor, meminimalkan masuknya hasil karat ke dalam feedwater, dan mengontrol air kimia dalam boiler.

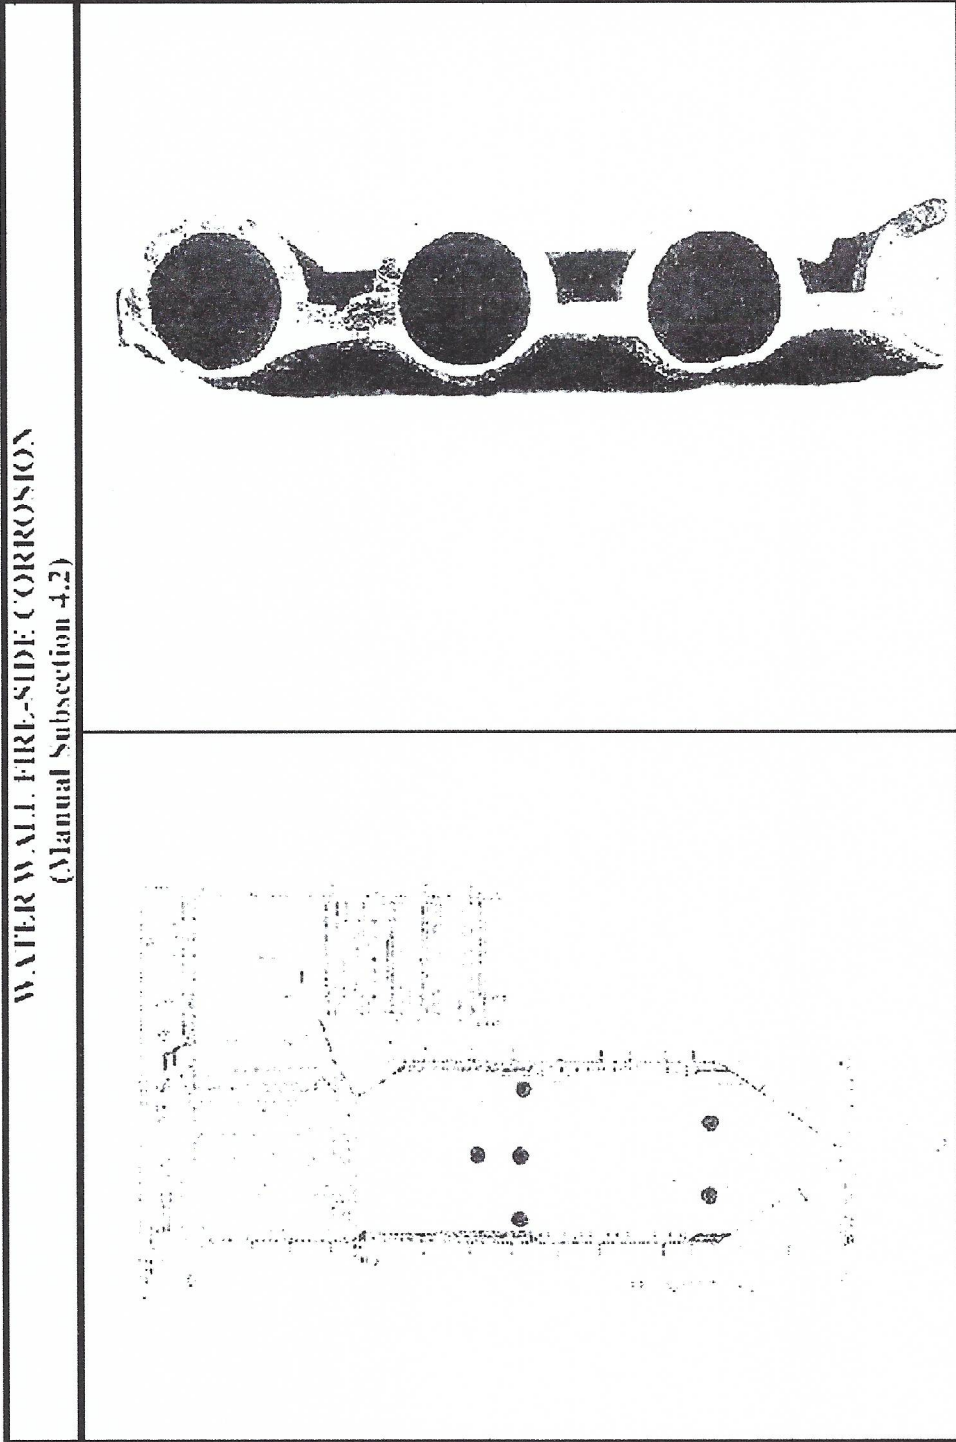
Gambar 4 Lokasi Water Wall Fire-Side Corrosion dan kerusakan akibatnya

Lokasi tempat timbulnya kerusakan Waterwall Fire-side Corrosion adalah:

- (1) terdapatnya abu/ash yang bersifat korosif
- (2) ada pada kondisi pembakaran tidak sempurna dan terjadinya pengurangan atmosfer di waterwall

Penyebab dari timbulnya kerusakan ini adalah terbentuknya kondisi korosif pada area pembakaran yang disebabkan tidak mencukupinya suplai oksigen yang tidak tepat, atau timbulnya konsentrasi tinggi sulfur dan peningkatan klorin pada bahan bakar, tidak tepatnya penyalaan konfigurasi burner dan terjadinya pembentukan pencairan abu pada permukaan pipa waterwalls.

Bentuk dari kerusakan ini biasanya diketemukan dalam bentuk penipisan dinding pipa yang pada akhirnya menyebabkan kerusakan pada pipa dalam arah tegak. Penipisan pipa terjadi dengan merata pada beberapa pipa pada lokasi tertentu. Alur retakan yang melingkari pipa atau adanya retakan dengan kedalaman tertentu biasanya diketemukan di super critical boiler, sedangkan deposit dari ash biasanya diketemukan di permukaan luar.

Pencegahan yang harus dilakukan bergantung pada jenis masalah korosi. Pengoperasian dalam jangka pendek termasuk pergantian pengoperasian, pengaturan komposisi burner, peningkatan kelembutan partikel batubara, spraying thermal corrosion-resistant coating dan mengalir masuknya udara ke area sidewall. Pengoperasian dalam jangka panjang, termasuk di dalamnya modifikasi tungku untuk mendapatkan kondisi pembakaran yang lebih baik, dan modifikasi permukaan pipa untuk mencegah timbulnya karat di bagian luar pipa/tube. Estimasi remaining-life dari tube/pipa ditentukan dengan dasar dari kecepatan pertumbuhan karat.

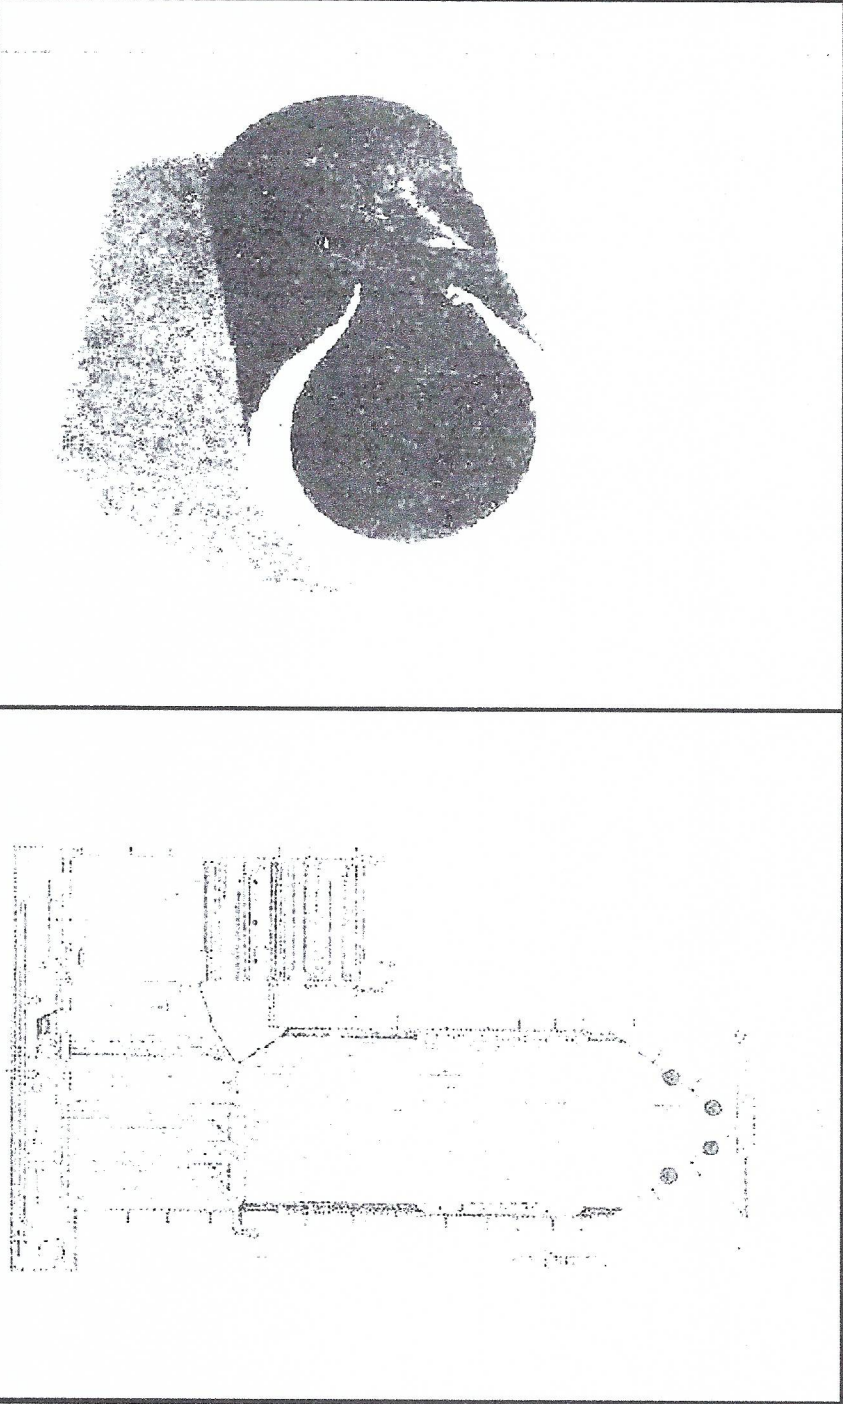
Gambar 5 Lokasi Falling Lag Erosion dan kerusakan akibatnya

Falling slag erosion ini timbul di bagian bawah furnace seperti ditunjukkan di gambar 9. Pada bagian miring di kedua sisi boiler merupakan tempat yang mudah terbentuknya kerusakan ini.

Falling slag erosion ini disebabkan adanya slagging coal karena adanya pembentukan abu/ash padat di dinding tungku dan di pendant superheater tube. Slag yang berat tersebut jatuh dan menyebabkan kerusakan serta erosi pada kedua bagian miring di bagian bawah boiler. Adalah hal yang penting dalam disain untuk mengevaluasi kembali untuk mencegah terbentuknya slag.

Kerusakan akibat Falling Slag Erosion ini membentuk permukaan rata yang berasal dari material logam yang dipindahkan/digantikan. Retakan akibat penipisan dinding pipa pada arah tegak terjadi ketika dinding tidak kuat menahan tekanan dalam pipa (internal pressure).

Pencegahan terhadap kerusakan ini bergantung pada tingkat kerusakan. Jika tingkat kerusakan sangat parah, penurunan kemampuan boiler akibat rusaknya pipa sangat mempengaruhi biaya operasi. Jika jenis bahan bakar tidak mengalami pergantian maka cara pencegahan dapat dilakukan dengan penambahan ketebalan pipa, pemasangan pipa yang dapat memperlambat waktu terjadinya kerusakan akibat erosi ini.

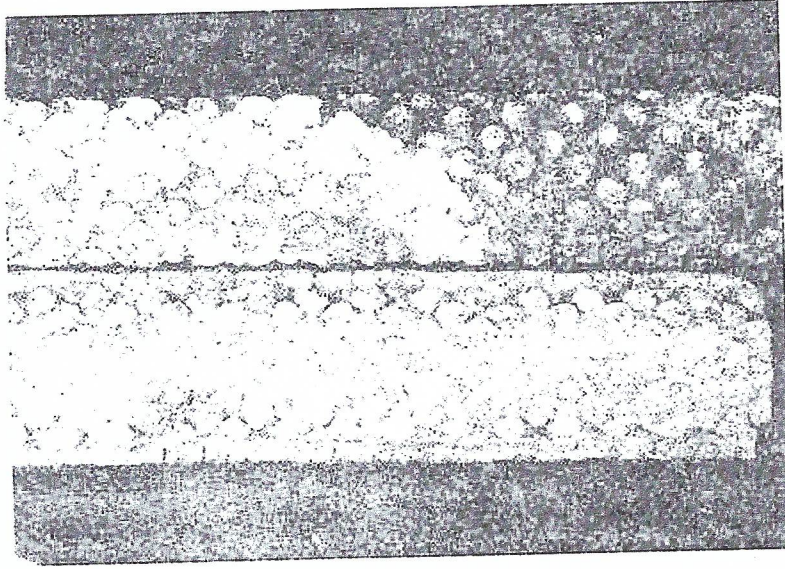
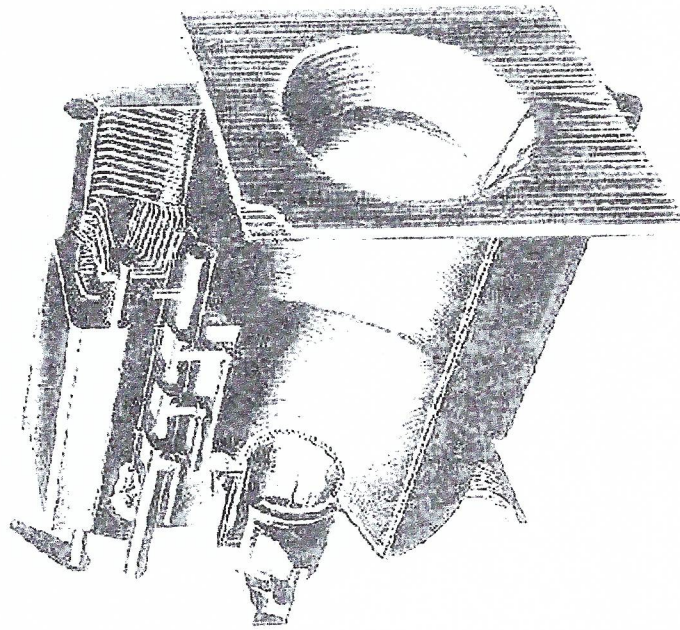
Gambar 6 Lokasi Coal Particle Erosions Corrosion dan kerusakan akibatnya

Kerusakan akibat Coal Particle Erosion ini biasanya ditemukan pada cyclone untuk tipe coal burner, dimana suplai udara pembakaran terjadi pada kecepatan tinggi dan persentuhan dengan permukaan pipa memberikan gerakan memutar terhadap partikel batubara yang datang.

Coal particle erosion merupakan penyebab rusaknya perlindungan peralatan di dalam cyclon burner sehingga tidak dapat berfungsi dalam waktu yang lama.

Bentuk dari kerusakan ini ditandai dengan penipisan dinding pipa. Kerusakan (thin-edged fracture) terjadi ketika dinding pipa yang mengalami penipisan mengalami tekanan air dari dalam pipa yang melebihi kapasitas kerjanya.

Perbaikan pengoperasian termasuk dengan pemindahan dan monitoring dari wear-resistant liners dan refractory coating, sehingga tidak hilang selama pengoperasian boiler perlu dilakukan. Pengesetan terhadap air damper inlet dari secondary dan tertiary sangat penting untuk mengubah flow patterns di dalam burner dan juga untuk mengontrol kecepatan erosi ari protective liners dan coating.

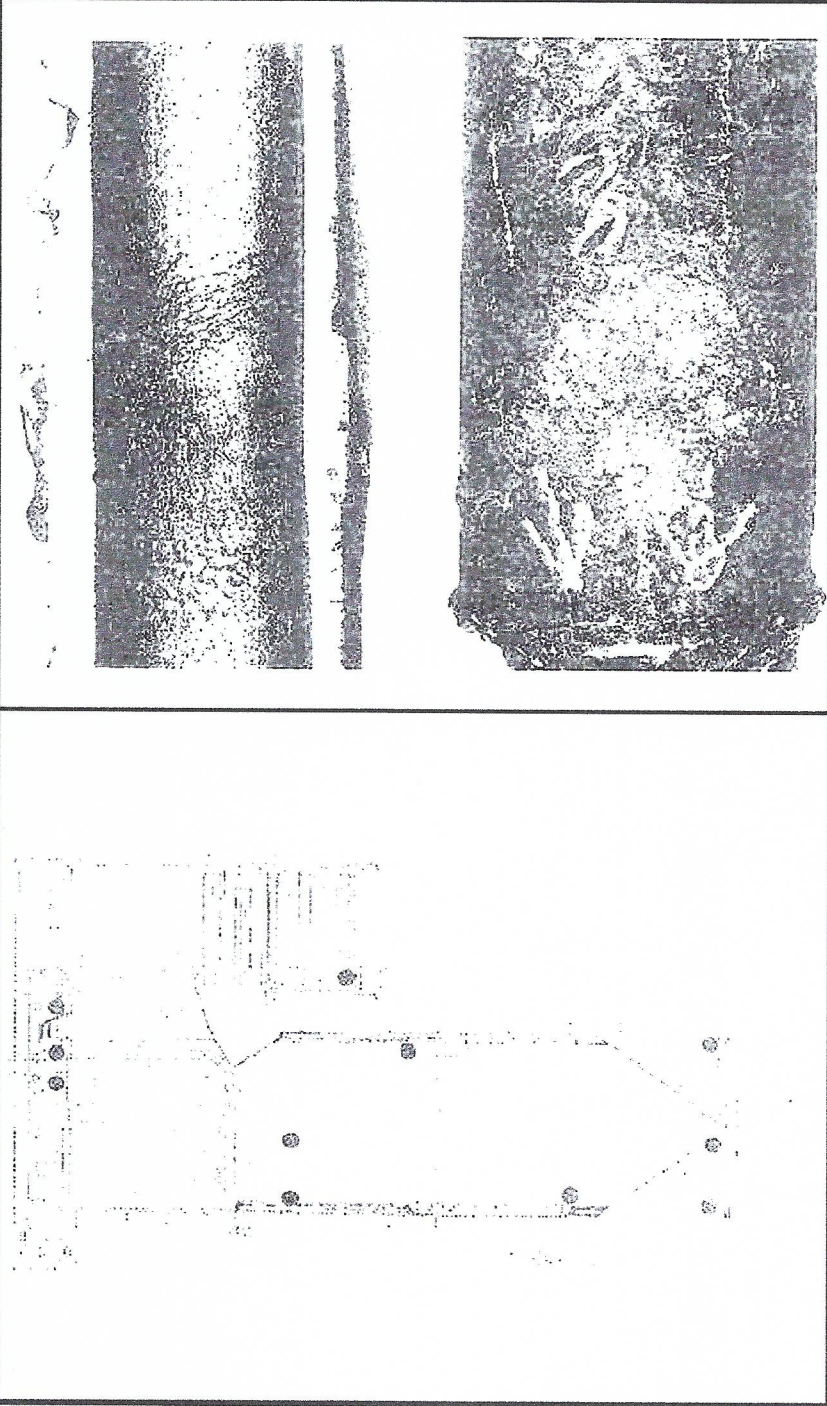
Gambar 11 Lokasi Corrosion Fatigue dan kerusakan akibatnya

Keretakan pada corrosion fatigue diakibatkan karena siklus stress dan kondisi lingkungan yang korosif. Stress dapat disebabkan perbedaan pemuaian antara dua sambungan komponen atau disebabkan karena konsentrasi stress dari formasi notche (lekukan), pit(lubang) dan permukaan yang tidak beraturan. Kondisi lingkungan yang korosif disebabkan karena melarutnya oksigen atau terciptanya kondisi asam yang menghasilkan pitting corrosion (lubang karat) yang berada pada area ayng mempunyai stress atau residual stress.

Perbaikan pengoperasian termasuk perbaikan pemasangan pemipaan untuk menghilangkan atau mengurangi efek pemuaian akibat panas. Pembatasan terhadap jumlah siklus pengoperasian sangat diperlukan untuk memastikan kemampuan boiler jika corrosion fatigue sangat sering terjadi. Chemical Cleaning terkadang memberikan kemudahan/keuntungan dalam pembersihan deposit/scale di permukaan dalam pipa, dimana deposit ini dapat menjadi penyebab terjadinya pitting. Pembentukan kontur hasil pengelasan, heat treatment pada kelokan pipa dan koneksi komponen atau antara pipa yang bersifat fleksibel di beberapa kasus sangat membantu dalam menghilangkan timbulnya retakan.

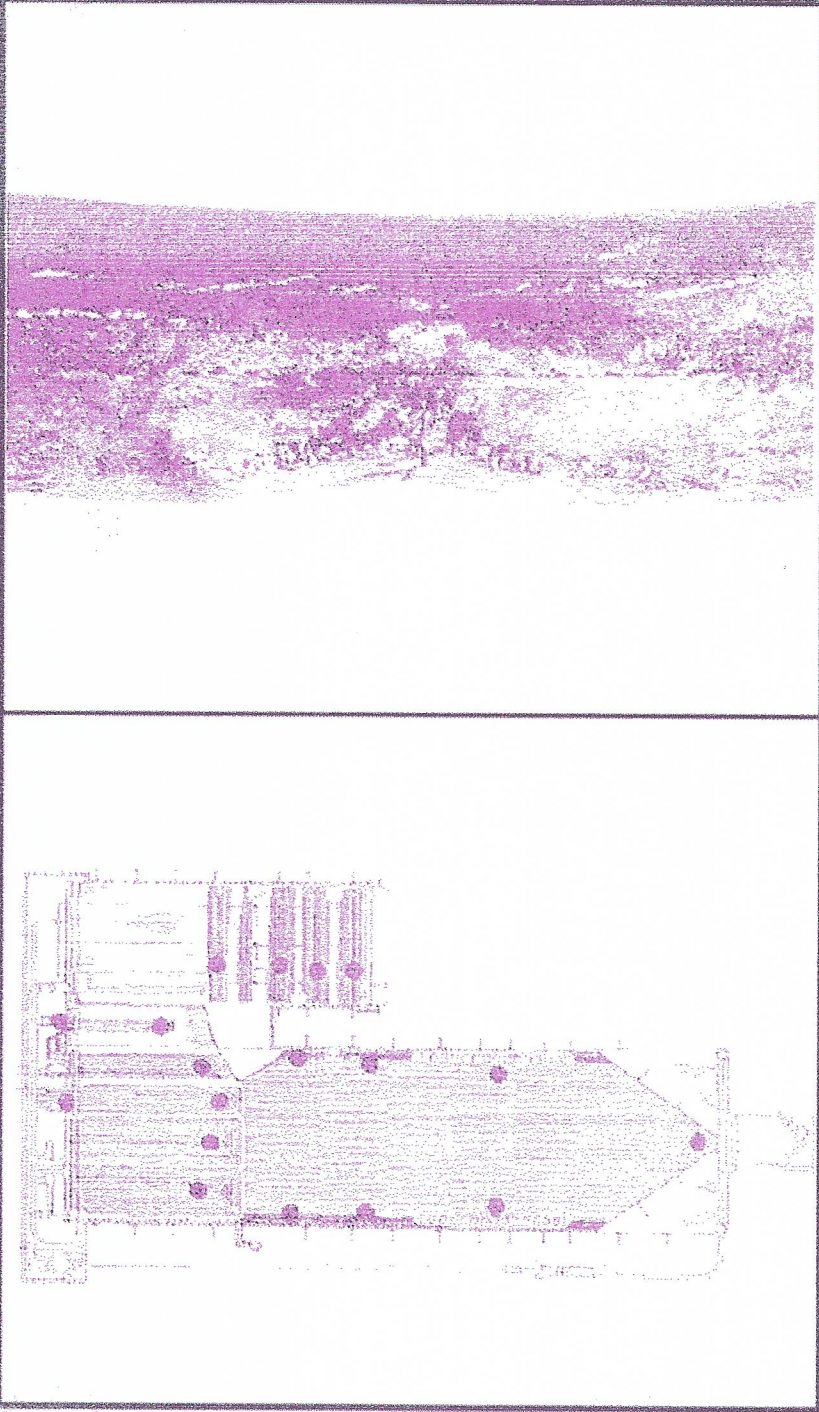
Gambar 12 Lokasi Maintenance Cleaning Damage dan kerusakan akibatnya

Kerusakan akibat Maintenance Cleaning Damage disebabkan karena adanya cacat pada kontrol kualitas selama pembersihan tungku. Kerusakan ini terjadi ketika tenaga berlebihan dipakai selama proses pengalihan kumpulan ash/abu di dalam boiler. Alat-alat berat dan peralatan yang berkekuatan besar di pakai untuk membersihkan sisi tungku dari boiler. Kerusakan pada pipa terjadi ketika karena peralatan pembersih atau fasilitas pendukungnya mengalami kesalahan pengoperasian atau penempatan.

Pemeriksaan secara visual pada area tempat pembersihan dilakukan oleh teknisi yang mempunyai pengetahuan dapat mendeteksi kerusakan akibat Maintenance Cleaning Damage sedini mungkin. Tanda-tanda kerusakan di bagian luar dapat diketahui dengan adanya pemeriksaan tambahan untuk memastikan letak area kerusakan. Test hidrostatis dilakukan untuk mendeteksi adanya retakan atau lubang, terutama sekali setelah adanya fenomena hammering atau dynamiting.

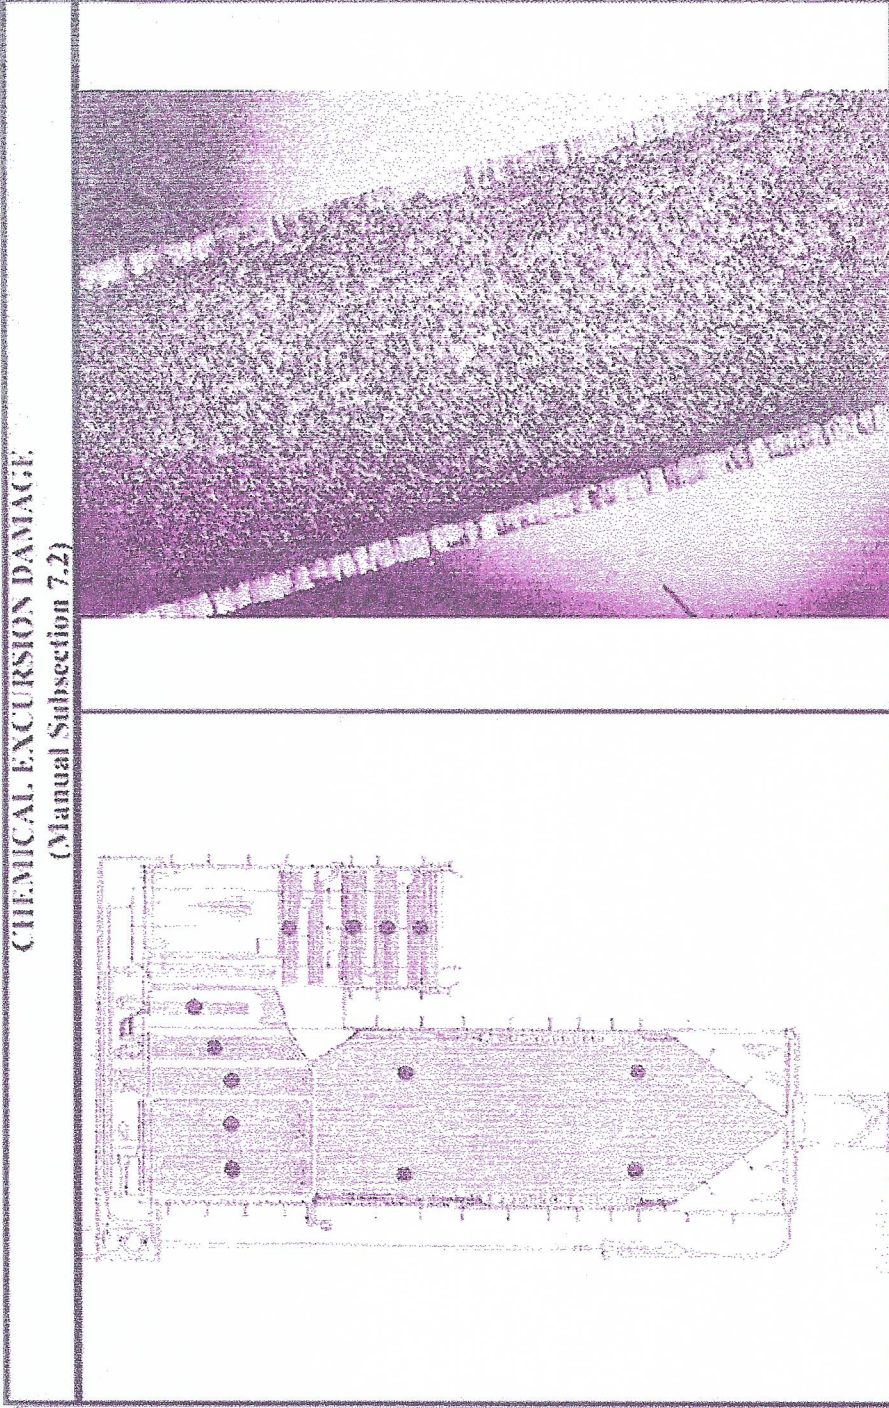
Gambar 13 Lokasi Chemical Excursion Damage dan kerusakan akibatnya

Kerusakan akibat Chemical Excursion Damage biasanya terjadi di:

- (1) area yang tidak dinetraslisir setelah chemical cleaning dilakukan
- (2) area yang terkena perlakuan chemical cleaning dengan tidak hati-hati
- (3) area yang terkena pembersihan corrosive chemical untuk mengontrol water chemistry

Kerusakan akibat Chemical Excursion Damage disebabkan karena adanya cacat kualitas dari pemakaian corrosive chemical. Chemical damage terjadi ketika pemakaian tidak tepat dari chemical cleaning agent untuk menetralkan operasi sebelumnya terjadi, ketidakhati-hatian dalam mensuplai chemical cleaning agent

Kerusakan yang terjadi biasanya ditandai dengan penipisan dinding pipa. Kerusakan biasanya terjadi di sekitar inlet permukaan bagian dalam. Chemical damage dapat berupa perwujudan dari mekanisme kerusakan akibat karat di dalam pipa seperti hydrogem damage, caustic corrosion, pitting atau stress corrosion cracking.

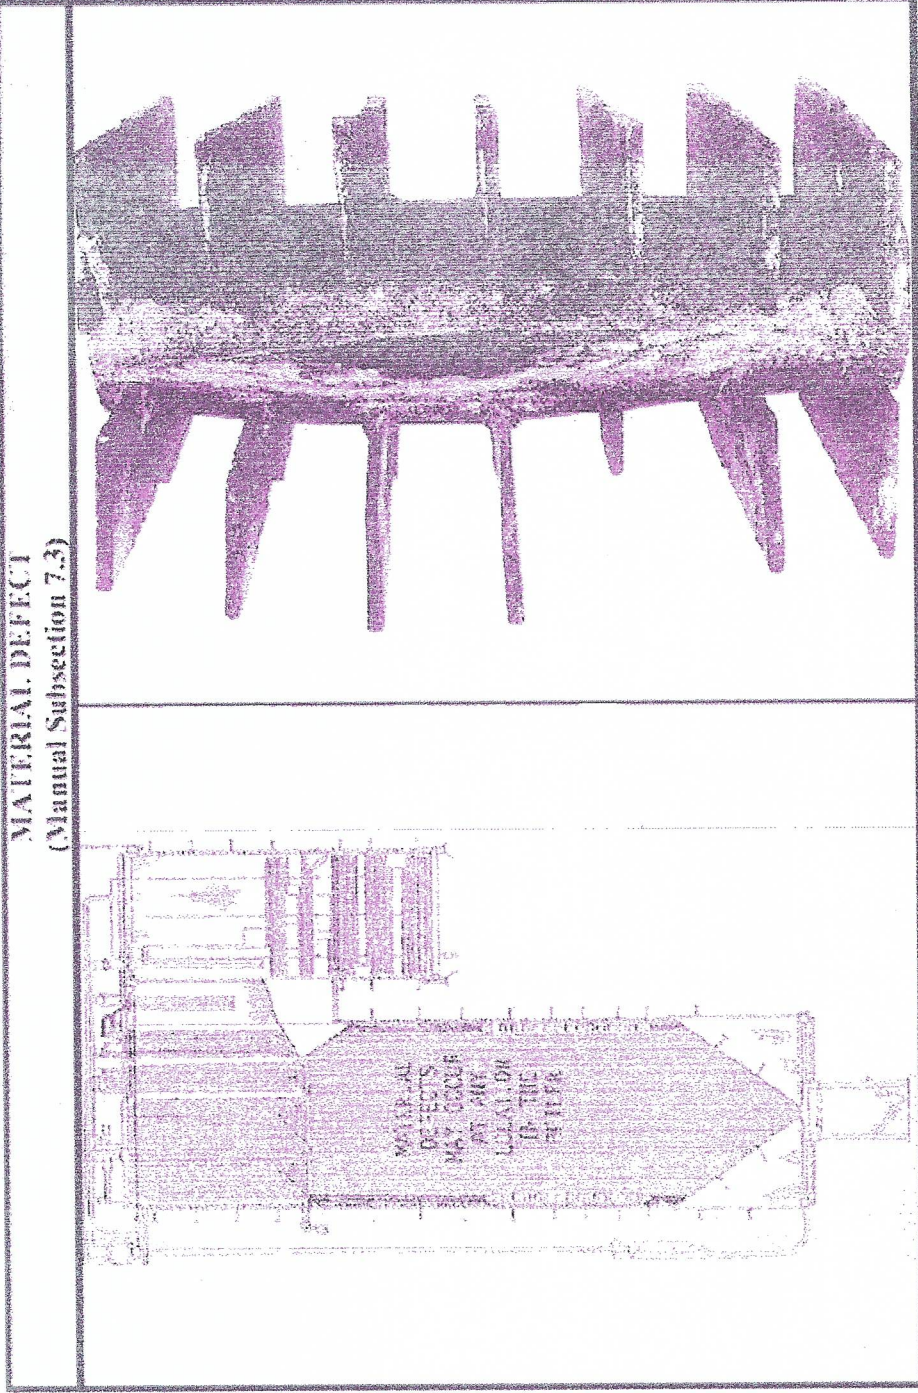
Gambar 14 Lokasi Material Defects dan kerusakan akibatnya

Material Defects dapat terjadi di seluruh lokasi di dalam boiler, biasanya terjadi kerusakan pada area yang bersuhu panas akibat interaksi dari mekanisme stress rupture.

Material Defect ini diakibatkan oleh cacat/ke tidak sempurnaan pada kontrol kualitas selama pembuatan, pabrikasi, penyimpanan dan pemasangan. Material Defect terjadi ketika pembuatan baja, pabrikasi pipa dan panel pipa, pemasangan pipa, atau penggantian pipa.

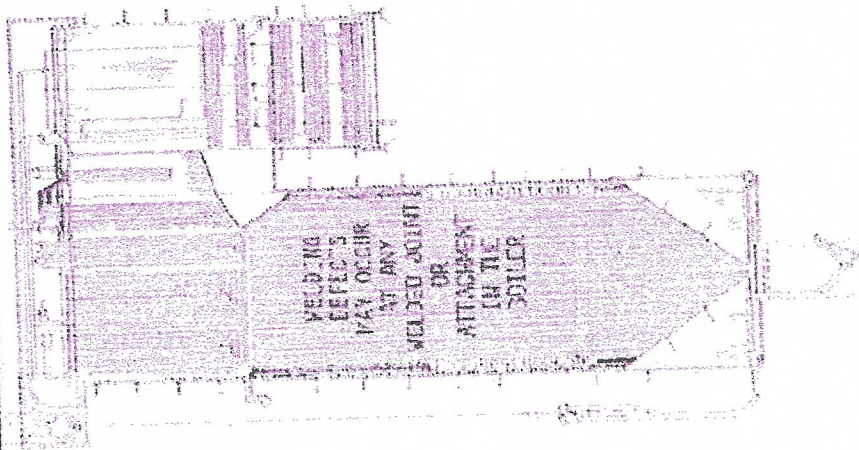
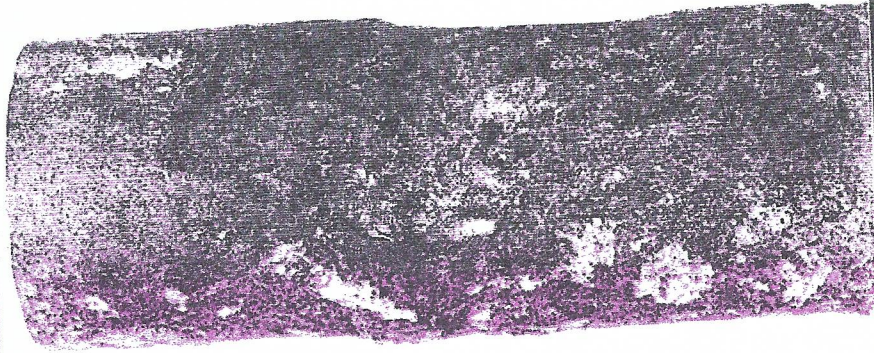
Gambar 15 Lokasi Welding Defects dan kerusakan akibatnya

Welding Defect dapat terjadi di seluruh lokasi pada tempat penyambungan pipa atau komponen struktur boiler yang disambungkan melalui proses pengelasan.

Penyebab dari Welding Defect adalah ketidaksempurnaan dalam kontrol kualitas selama proses pengelasan (welding). Beberapa jenis Material Defect dapat terjadi pada saat ketidaksempurnaan methoda pengelasan dilakukan. Kerusakan yang paling umum adalah porosity, excess penetration, inclusion, incomplete fusion, undercut dan penyambungan yang tidak tepat. Kerusakan terjadi karena operator yang kurang pengalaman, penyambungan yang tidak tepat, pemakaian elektroda yang tidak tepat, pemanasan awal yang tidak sempurna, atau pendinginan yang terlalu cepat.

Kerusakan yang diakibatkan biasanya ditandai dengan adanya retakan yang umumnya brittle dan nampak sedikit plastis di permukaan retakan. Yang lain adalah retakan tegak lurus atau melintang pada bagian pengelasan atau pada base metal. Area tempat terjadinya Welding Defect akan menjadi awal permulaan timbulnya water-side corrosion, fatigue atau stress rupture.
