PEMBELAJARAN DARI KEJADIAN SCRAM PADA KANAL JKT03 MENGUNAKAN *FAULT TREE ANALYSIS* DI REAKTOR RSG-GAS

LESSON LEARN FROM SCRAM AT JKT03 CHANNEL USING *FAULT TREE ANALYSIS* IN RSG-GAS REACTOR

Jaja Sukmana¹, Rachmat Triharto²

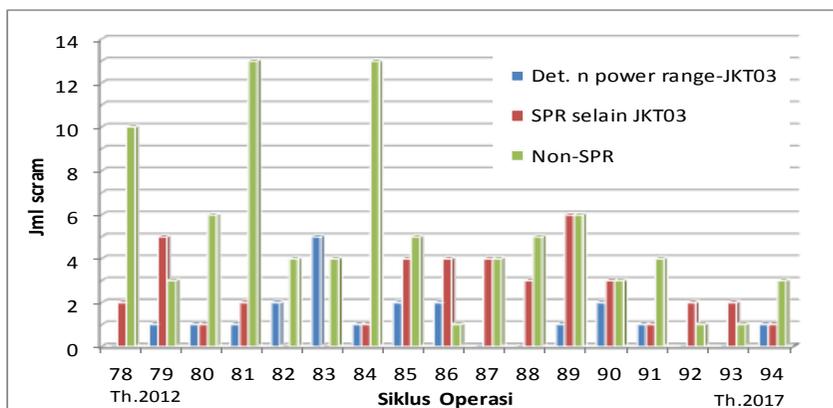
Gambar 2. Jumlah *scram* di reaktor RSG-GAS pada tiap siklus operasi

- a) Kejadian *scram* 58,5% diakibatkan kondisi parameter sistem di luar instruksi SPR. Sedangkan kejadian yang terpantau SPR (khusus pada kajian ini di bagi dua), yaitu 13,6% terindikasi dari kanal pemantau fluks neutron *power range* JKT03 dan 27,9% terpantau oleh kanal SPR lainnya (lihat Tabel 2 dan Gambar 2). Dari Gambar 3 terlihat bahwa kejadian *scram* karena kanal pemantau/pengolah fluks neutron secara berurut terindikasi dari kanal *power range* JKT03 (jumlah 20 kali), kanal *unbalanced load* JRE FX804 (jumlah 17 kali), kanal *intermediate range* JKT02 (jumlah 17 kali), kanal *floating negatif* JRE FX803 (jumlah 5 kali), dan kanal *startup range* JKT01 (jumlah 1 kali).
- b) *Scram* pada indikator JKT03; dari 20 kejadian dilaporkan bahwa: terindikasi sebanyak 8 kali pada JKT03 CX811,

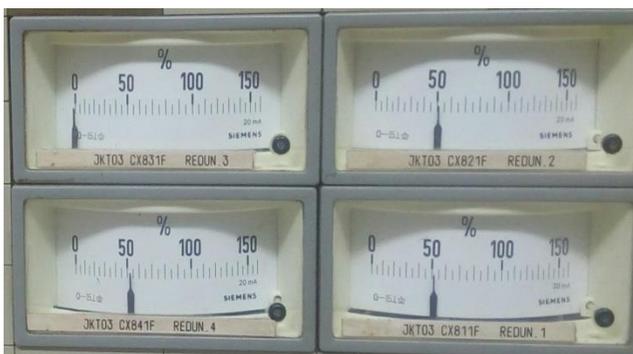
Gambar 4. Foto indikator JKT03 dalam satuan persen (%)

Keterangan Gambar 4:
 Meter pemantau fluks neutron JKT03. Ketika operasi daya 15 MW; Redundan ke-1, 2, & 4 merespon daya 50% tetapi Redundan ke-3 tidak merespon.

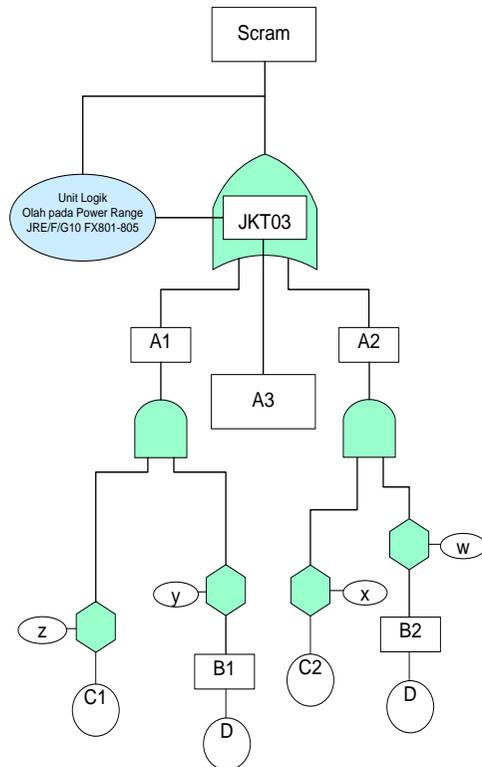
Gambar 5. Diagram logik FTA penyebab kejadian *scram* pada JKT03

Terlewatinya fluks maksimum pada operasi daya rendah ($\Phi_n \geq 1\%$, *event A1*; Gambar 5) dengan tidak menghidupkan pendingin primer (moda konveksi alam). Perubahan kondisi daya yang tidak diharapkan pada operasi ini disebabkan karena adanya transien reaktivitas batang kendali *bank*. JKT03 juga selalu memberikan sinyal *scram* saat operasi daya rendah kecuali dilakukan *bridging on*. *Bridging on* berarti tidak mengizinkan sinyal *scram* dari JKT03 walaupun sistem pendingin belum dioperasikan (*event C1*) dan operasi daya rendah tetap bisa berjalan. Untuk operasi daya normal biasanya tombol *bridging* dalam posisi *Off* sehingga sistem pendingin sudah harus dihidupkan dengan laju alir normal (pendinginan konveksi paksa).

Terlewatinya daya maksimum pada operasi daerah *intermediate* ($\Phi_n \geq 3\%$, *event A2*; Gambar 5). Pada daerah operasi *intermediate*, JKT03 selalu memberikan sinyal *scram* kecuali dilakukan *take over* antara kanal *intermediate range* ke kanal *power range* (*event C2*). Kondisi daya maksimal pada daerah ini disebabkan terjadinya perubahan reaktivitas di teras (*transient*) karena pengaruh perubahan posisi *bank* dari batang kendali atau ketidakseragaman kenaikan BK. Namun demikian karena gerbang logika difungsikan secara AND dengan *switch take over*, maka sinyal *scram* dapat disebabkan tergantung pada kanal *intermediate range* JKT02 baik terlewatinya periode ataupun transien daya.

Terlewatinya kondisi nilai batasan fluks neutron *power range* (*event A3*; Gambar 5), tetapi sinyal *scram* diinisiasi dan diolah terlebih dahulu oleh unit pemroses lainnya. Dari fungsi logik ini, JKT03 dapat dianggap sebagai hanya

1. Kegagalan sistem instrumentasi dan kendali (SIK).
2. Pengaruh gangguan dari sampel iradiasi, terutama iradiasi di posisi CIP dan IP, iradiasi bersamaan antara FPM (U-235) dengan sampel Topaz, atau tersendiri.
3. Penanganan saklar *bridging on* saat operasi daya rendah ($P \leq 1\%$) konveksi alam dan penanganan sistem *take over* pada operasi daya menengah ($P \leq 3\%$).

Pelaksanaan iradiasi harus lebih mengikuti LAK dan *standard operational procedur* (SOP) dan belajar dari pengalaman operasi, diantaranya memperhitungkan reaktivitas kombinasi target, posisi iradiasi, lama iradiasi, jenis dan jumlah sampel, serta wadah sampelnya (*cladding*). Pemeliharaan SIK yang meliputi perawatan rutin, perbaikan, dan penggantian komponen standar harus dilakukan sesuai surveilan/BKO atau spesifikasi teknis yang sesuai. Penanganan operasi daya rendah dengan pendinginan konveksi alam dan penanganan operasi *intermediate* menjelang 3% daya, dengan pengetatan SOP dan pelatihan khusus kepada para petugasnya. Penyebab dasar lainnya adalah terindikasinya kondisi fluks neutron di teras RSG-GAS tidak merata (di suatu titik terdapat lebih tinggi dari lainnya)
