PAPARAN RADIASI DI SEKITAR
IRPASENA DAN IRKA

Made Sumatra, Kicky L.T.K.,
dan Puguh Martiyasa

PAPARAN RADIASI DI SEKITAR IRPASENA DAN IRKA. Telah dilakukan pengukuran paparan radiasi di sekitar Iradiator Karet Alam (IRKA) dan Iradiator Panorama Serbaguna (IRPASENA). Pengukuran dilakukan setiap bulan sejak Januari 1987 sampai dengan bulan Juni 1988. Hasilnya menunjukkan bahwa laju dosis maksimum di sekitar IRKA adalah 20 $\mu\text{Sv}/\text{jam}$, sedangkan kisaran laju dosis di sekitar IRPASENA pada umumnya masih di bawah batas yang diizinkan 25 $\mu\text{Sv}/\text{jam}$, akan tetapi pada beberapa tempat menunjukkan laju dosis yang cukup tinggi melebihi batas yang diizinkan.

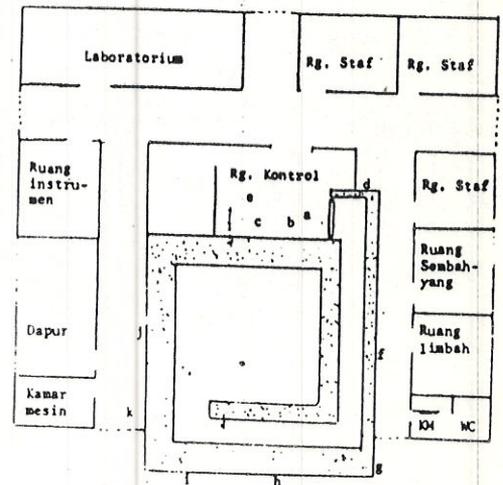
Gambar 2. Denah gedung iradiator Panorama Serbaguna (IRPASENA)

IRPASENA. Kisaran pengukuran laju dosis di sekitar IRPASENA tertera pada Tabel 2. Laju dosis yang melebihi 25 $\mu\text{Sv}/\text{jam}$ terjadi di lubang "sling" (60 $\mu\text{Sv}/\text{jam}$ sampai 180 $\mu\text{Sv}/\text{jam}$) dan di "ceiling hatch" (30 $\mu\text{Sv}/\text{jam}$ sampai 75 $\mu\text{Sv}/\text{jam}$). Pada lubang dinding belakang, laju dosis berkisar antara 15 $\mu\text{Sv}/\text{jam}$ dan 25 $\mu\text{Sv}/\text{jam}$ dan pada lu-

bang angin bagian depan ruang iradiasi berkisar antara 12 sampai 20 $\mu\text{Sv}/\text{jam}$. Laju dosis di tempat pengukuran yang lain maksimum 10 $\mu\text{Sv}/\text{jam}$.

Lubang "sling" tempat laju dosis mencapai 180 $\mu\text{Sv}/\text{jam}$ terletak di ruang operator kurang lebih 3 meter diatas lantai. Pengukuran laju dosis di meja operator sekitar 0,5 $\mu\text{Sv}/\text{jam}$. Rata-rata waktu yang diperlukan untuk melakukan radiasi kurang lebih 8 jam/hari sehingga laju dosis yang diterima operator/pekerja kurang lebih 4 $\mu\text{Sv}/\text{hari}$ atau sebesar kurang lebih 150 $\mu\text{Sv}/\text{tahun}$. Jumlah tersebut masih jauh di bawah jumlah yang diperkenankan, yaitu sebesar 50 mSv/tahun. Walaupun demikian, kemungkinan timbulnya kerusakan jaringan tertentu tanpa suatu dosis ambang ("stochastic" "effect") perlu diperhatikan.

Laju dosis yang besar di meja operator kemungkinan disebabkan oleh laju dosis yang besar di sekitar lubang "sling". Agar laju dosis yang besar tersebut dapat diperkecil, maka perlu perhatian serta perlakuan khusus terhadap lubang "sling".
