# ANALISIS KERUSAKAN PIPA BAJA HP- MODIFIED UNTUK PADA INDUSTRI MIGAS

Ilham Hatta

Ahli Peneliti Utama Bidang Material B2TKS-BPPT  
Komp. PUSPIPEK V.D-16 Setu, Tangerang Selatan 15310 BANTEN  
Email: [bataraquru57@yahoo.co.id](mailto:bataraquru57@yahoo.co.id)

## FAILURE ANALYSIS STEEL PIPES HP- MODIFIED IN THE OIL AND GAS INDUSTRY

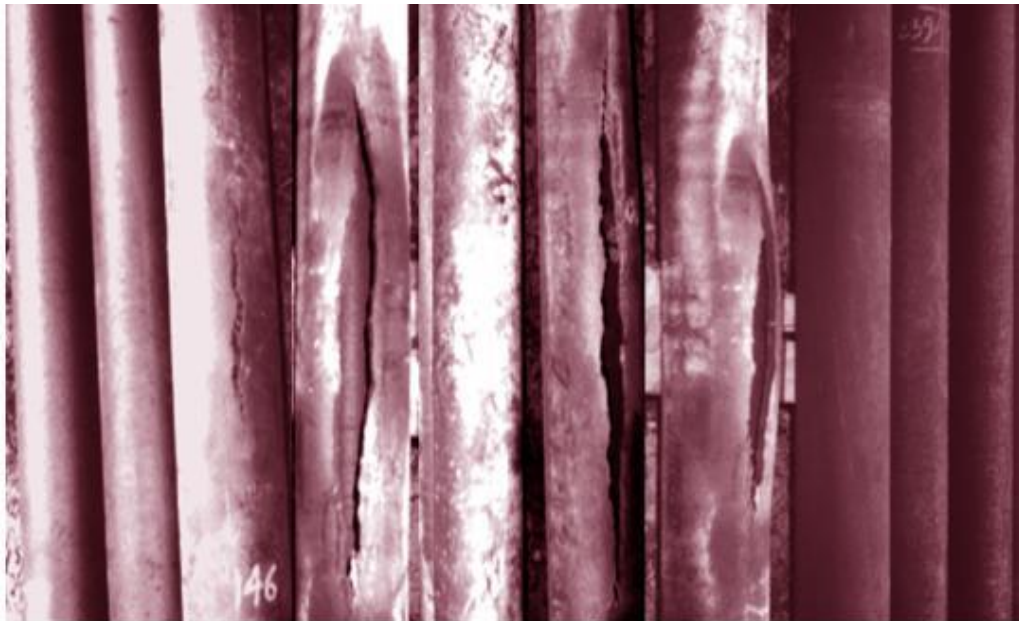
Pada makalah ini disajikan suatu hasil penelitian dan pengujian terhadap suatu permasalahan pipa *hydrogen plant* yang mengalami kerusakan berupa *crack*, *bursting* dan bahkan ada yang putus setelah beroperasi selama 5 tahun dan telah mengalami 11 kali start-stop atau emergency stop (gambar 1). Jumlah pipa yang rusak sebanyak 8 batang dari 288 batang pipa yang terpasang. Semua pipa yang mengalami kerusakan terletak pada sisi barat (*row II*). Tujuan yang dicapai dari hasil penelitian ini diharapkan memberikan masukan kepada pemilik pipa dan peralatan *hydrogen plant* untuk mengetahui penyebab kerusakan pipa, agar nantinya berhati-hati dalam mengoperasikan peralatan tersebut dan hasil penelitian ini diharapkan juga bermanfaat untuk mencegah terjadinya kerusakan pada tahap berikutnya.

**Gambar 1.** Bentuk retakan yang terjadi pada pipa baja *HP-Modified* yang terletak pada sisi barat *hydrogen plant*.

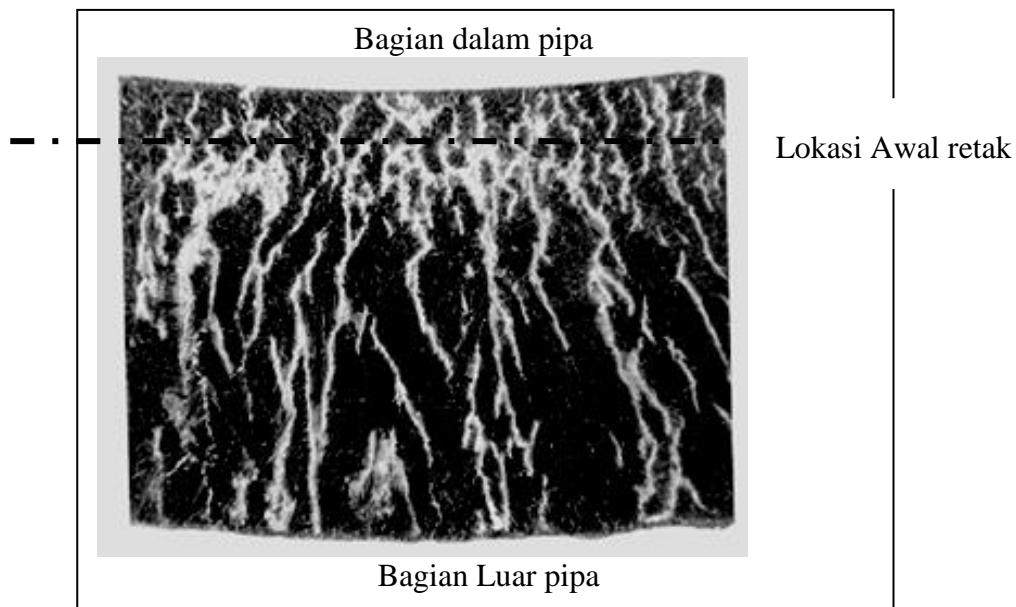
Pipa *hydrogen plant* yang mengalami kerusakan secara visual hasil potongan melintang nampak adanya retak kesegala arah (gambar 2) yang berawal dari ketebalan  $\frac{1}{4}$  dari diameter dalam pipa (sekitar 3 mm), kemudian menjalar ke arah diameter dalam dan diameter luar. Hasil makro fraktografi ini nampak setelah diperbesar sampai 5 kali dan dietsa dengan aqua regia. Selanjutnya untuk melihat bentuk retakan dengan jelas maka

**Gambar 2.** Hasil Makro-fraktografi potongan melintang pipa yang mengalami kerusakan, nampak penjaran retak (warna putih) berpusat pada  $\frac{1}{4}$  dari bagian dalam pipa, perbesaran 5 X.

Berdasarkan hasil pemeriksaan makro fraktografi (makroskopis), ada indikasi bahwa patahan yang terjadi merupakan *brittle fracture*, sebab pada daerah patahan sama sekali tidak terjadi deformasi (gambar 2). Hal ini menunjukkan bahwa pipa yang pecah sangat getas. Proses kegetasan yang terjadi pada bahan logam, kemungkinan disebabkan oleh karena adanya proses pendinginan yang sangat cepat, atau akibat terjadinya proses oksidasi, atau proses karburisasi<sup>[4,5,6]</sup>. Dari hasil pemeriksaan ini juga nampak bahwa awal retak terjadi pada posisi kurang lebih 3 mm dari dinding diameter dalam pipa dan dengan berjalannya waktu operasi pada suhu dan tekanan yang tertentu, maka awal retak ini menjalar kearah sisi dalam dan luar pipa sampai mengakibatkan kerusakan. Hasil analisis mikrostruktur, menunjukkan bahwa bentuk

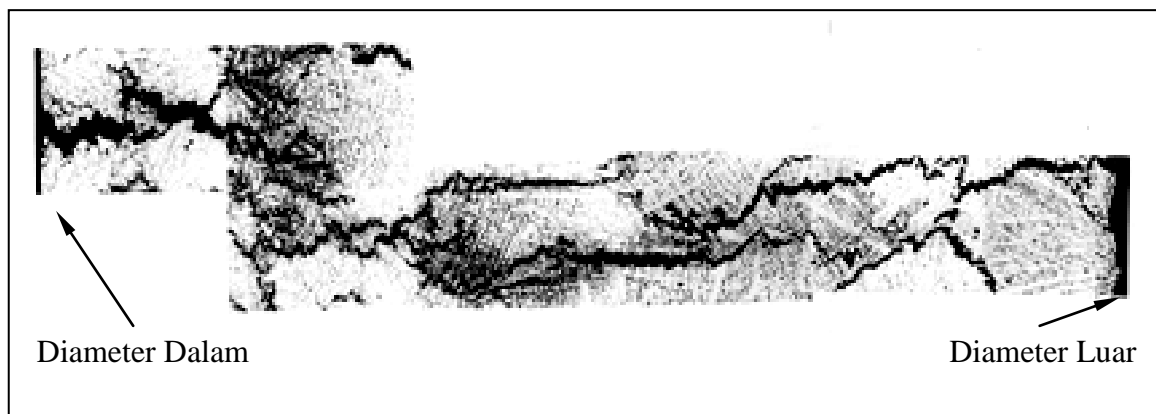
**Gambar 3.** Bentuk strukturmikro penjaran retak yang terjadi pada pipa *hydrogen plant*, nampak retak menjalar dari arah diameter dalam menuju ke arah luar pipa. Matriks butiran austenit terpisah atau retak pada batas butir (*intergranular*) yang tidak beraturan, perbesaran 25 X, etsa : Aqua regia.

Hasil metalografi yang dilakukan pada potongan pipa yang telah rusak, disajikan pada gambar 3, 4 dan 5, gambar tersebut adalah hasil potongan melintang pipa yang telah mengalami kerusakan. Pada gambar 3, nampak bentuk retakan menjalar dari arah diameter dalam menuju ke arah luar tube. Pada sisi diameter dalam, lebar retakan lebih besar dibandingkan dengan sisi diameter luar dan bentuk patahan merupakan bentuk *intergranular fracture* dengan penjaralan retak sepanjang batas butir.

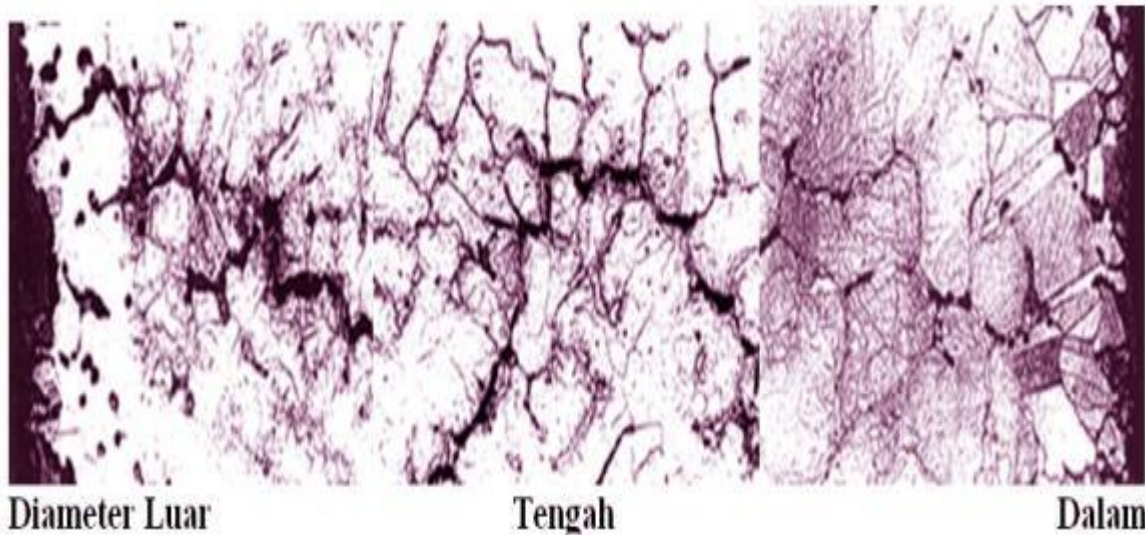
Gambar 4, sisi diameter dalam pipa bentuk struktur mikronya mengalami perubahan dari bentuk struktur austenit menjadi austenit *twin*, dan *creep void* yang nampak pada batas butir merupakan retak mikro, sedangkan pada sisi tengah bentuk retakannya nampak dengan jelas dan sisi diameter luar selain nampak dengan jelas adanya retak juga terjadi korosi akibat suhu tinggi. Gambar 5, merupakan bentuk struktur mikro pada lokasi yang lain dari pipa. Gambar ini nampak bahwa pada sisi diameter dalam terjadi retakan *inter-granular* yang cukup besar, sedangkan pada sisi tengah juga telah terjadi retakan, dan sisi diameter luar selain nampak dengan jelas adanya retak juga terjadi korosi akibat suhu tinggi.

**Gambar 4.** Bentuk struktur mikro pipa *hydrogen plant* potongan melintang, nampak makro *crack intergranular creep void* disemua bagian pipa, perbesaran 100x dengan etsa aqua regia.

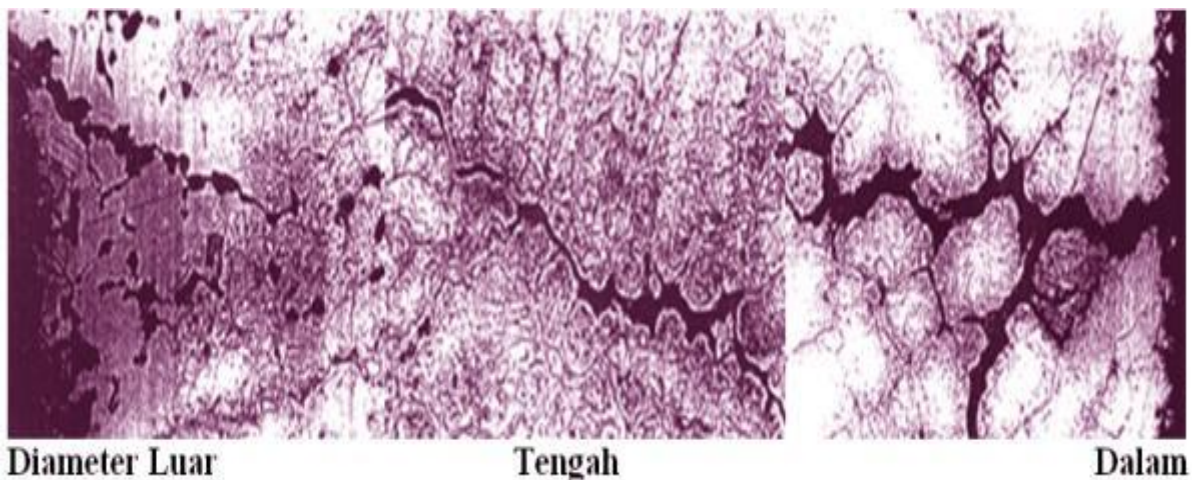
**Gambar 5.** Bentuk struktur mikro pipa *hydrogen plant* potongan melintang, nampak makro *crack intergranular creep void* disemua bagian pipa, perbesaran 100x dengan etsa aqua regia.

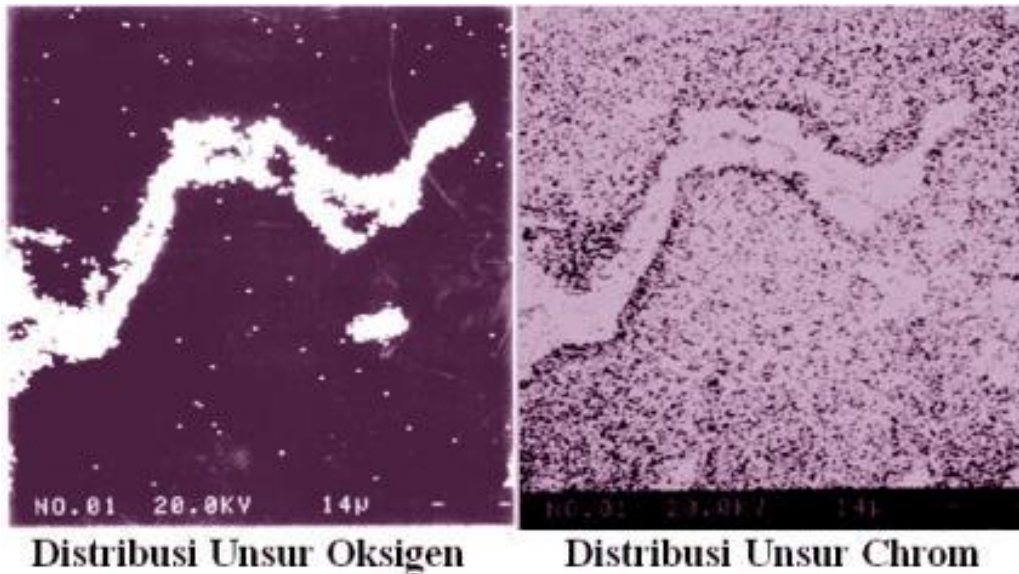
**Gambar 6.** Pemetaan distribusi produk korosi disekitar retakan, nampak distribusi unsur Oksigen [ O ] dan Chrom [ Cr ] dengan menggunakan EPMA.

Untuk mengidentifikasi ada tidaknya produk korosi atau oksidasi yang terjadi pada daerah retakan pipa, maka digunakan alat EPMA<sup>[8]</sup>. Hasil Identifikasi ini disajikan dalam bentuk pemetaan sebaran unsur yang terdapat pada daerah celah retakan dan hasilnya nampak pada gambar 6 dan 7. Pada gambar 6, nampak hasil pemetaan adanya unsur oksigen dan unsur chrom disekitar lokasi retakan, sedangkan pada gambar 7,

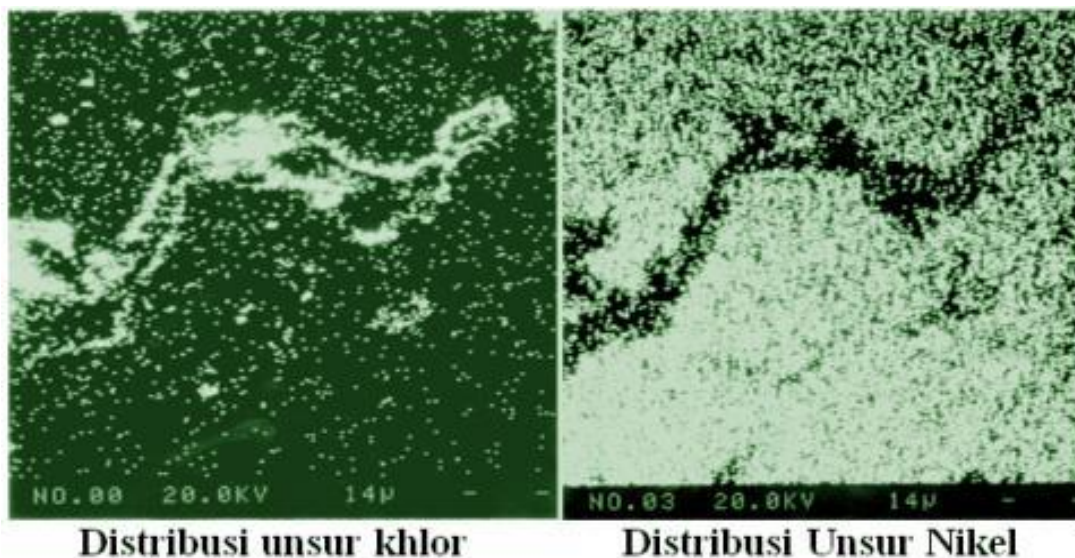
ditemukan adanya unsur chlor pada celah retakan dan disekitar retakan juga ditemukan adanya unsur nikel. Pemetaan unsur nikel dan chrom juga dilakukan, hal ini perlu sebab kemungkinan besar adanya pengurangan unsur tersebut akibat oksidasi atau reduksi, sehingga jelas bahwa pada celah retakan juga ditemukan adanya partikel unsur chrom dan nikel walaupun tidak sepadat unsur chlor dan oksigen pada celah retakan tersebut.

**Gambar 7.** Pemetaan distribusi produk korosi disekitar retakan, nampak distribusi unsur Khlor [ Cl ] dan Nikel [ Ni ] dengan menggunakan EPMA.
