ANALISIS KERUSAKAN STRUKTUR *LANDING GEAR* PESAWAT TERBANG BERDASARKAN ILMU BAHAN

Ilham Hatta

UPT- LUK, BPP Teknologi, Kawasan PUSPIPTEK Serpong 15314

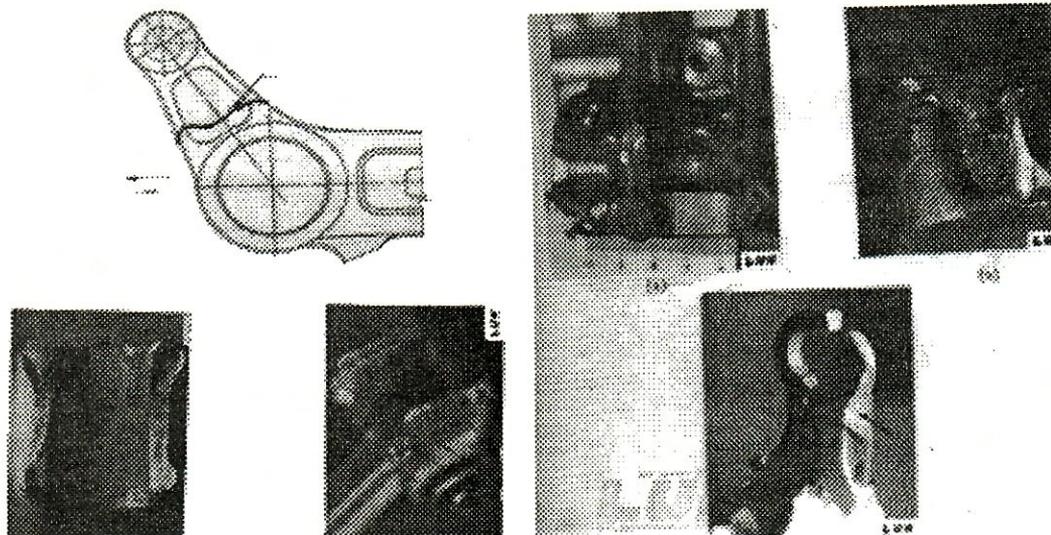
Komponen Upper Arm

Komponen Bell Crank

Gambar 2. : Bentuk Permukaan Patahan Upper Arm (Kiri) dan patahan Bell Crank (kanan).

Pada permukaan patahan hasil makro fraktografi upper arm dan lug bell crank tidak menunjukkan adanya "beach mark" atau smooth surface fracture, sebagai indikasi adanya beban dinamis, melainkan yang nampak adalah brittle fracture dan pada daerah awal patahan nampak adanya shear-lips (Gambar 2 dan 3). Pada

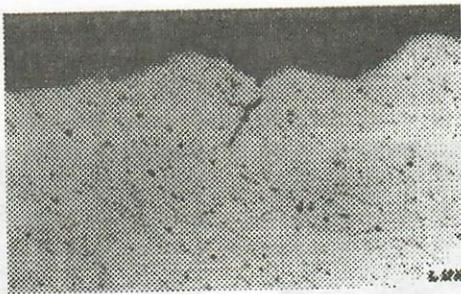
Perbesaran 100 x, Etsa : Keller's Reagent

Benda uji untuk pemeriksaan struktur mikro diambil dari bagian lug *bell crank* yang patah pada daerah lubang baut. Matrik struktur mikronya adalah *Al-mixed crystal* dengan endapan / inklusi *intermetalik* yang tersusun paralel dengan arah butir (Gambar 4, bagian kiri). Bentuk patahannya adalah *transgranular*.

Gambar 4. Bentuk struktur mikro pada daerah patahan lug bell crank, nampak pada gambar matriks aluminium dengan edapan intermetalik dan patahannya memotong butiran (*transgranular fracture*), sedangkan pada gambar kanan adalah mikro fraktografi dari lug bell crank yang di ekspos dengan menggunakan SEM, pada gambar nampak *cleavage fracture* dan *secondary crack*.
