PENERAPAN TEKNIK *FAULT TREE ANALYSIS* UNTUK MENGURANGI KECELAKAAN KERJA DI DEPARTEMEN REBUILD CENTER PT. X

IMPLEMENTATION OF FAULT TREE ANALYSIS TECHNIQUES TO REDUCE WORK ACCIDENTS IN THE DEPARTMENT OF REBUILD CENTER PT. X

Bayu Idiyanto¹, Awang Surya^{2*}

^{1,2*} Program Studi Teknik Mesin, Sekolah Tinggi Teknik Muhammadiyah Cileungsi

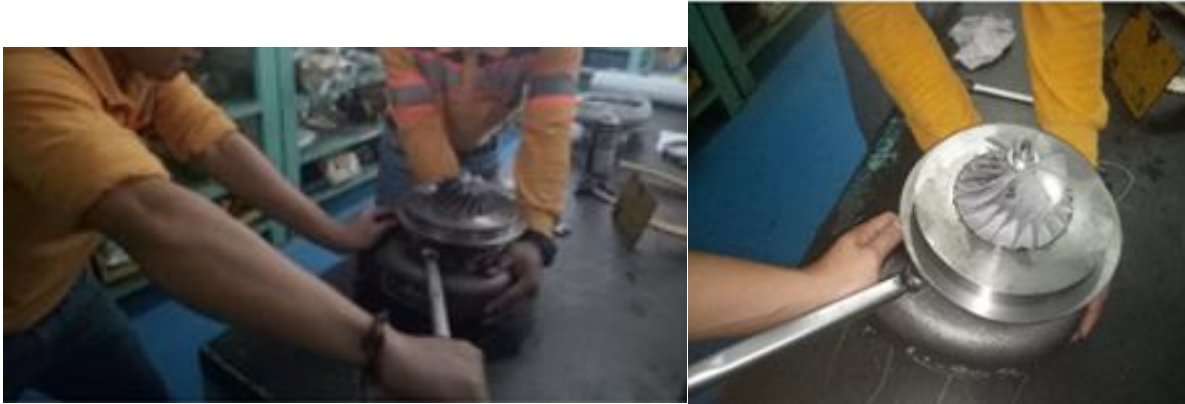
Proses assembly komponen turbocharger dilakukan secara manual, tidak menggunakan peralatan khusus untuk penempatan turbocharger.

Gambar 3. Proses assembly komponen turbocharger.

menyampaikan prosedur assembly turbocharger ke atasan terkait. Tindakan yang dilakukan pada tingkat *Optimize* yaitu resosialisasi atau sosialisasi ulang prosedur assembly turbocharger ke seluruh karyawan. Sedangkan tindakan *Sustain* ada dua tindakan, yang pertama mereview HIRA (*Hazard Identification Risk Assesment*) di aktivitas assembly turbocharger, dan selanjutnya menuangkan dalam bentuk JSA (*Job Safety Analysis*). Tindakan kedua, membuat rekayasa *engineering* berupa bracket stand pada aktivitas assembly turbocharger.

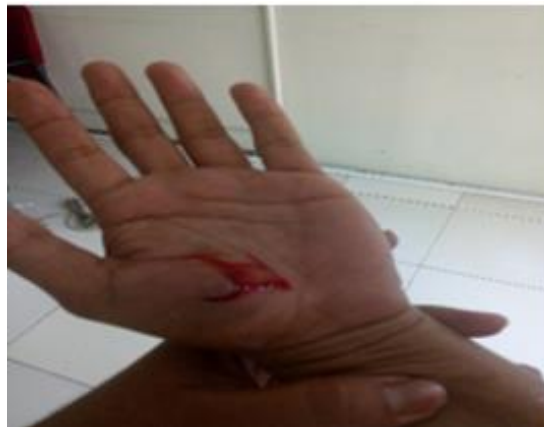
Kecelakaan kerja yang terjadi pada teknisi, dimana telapak tangan kiri terjepit dengan tools.

Gambar 4. Kecelakaan kerja tangan terjepit

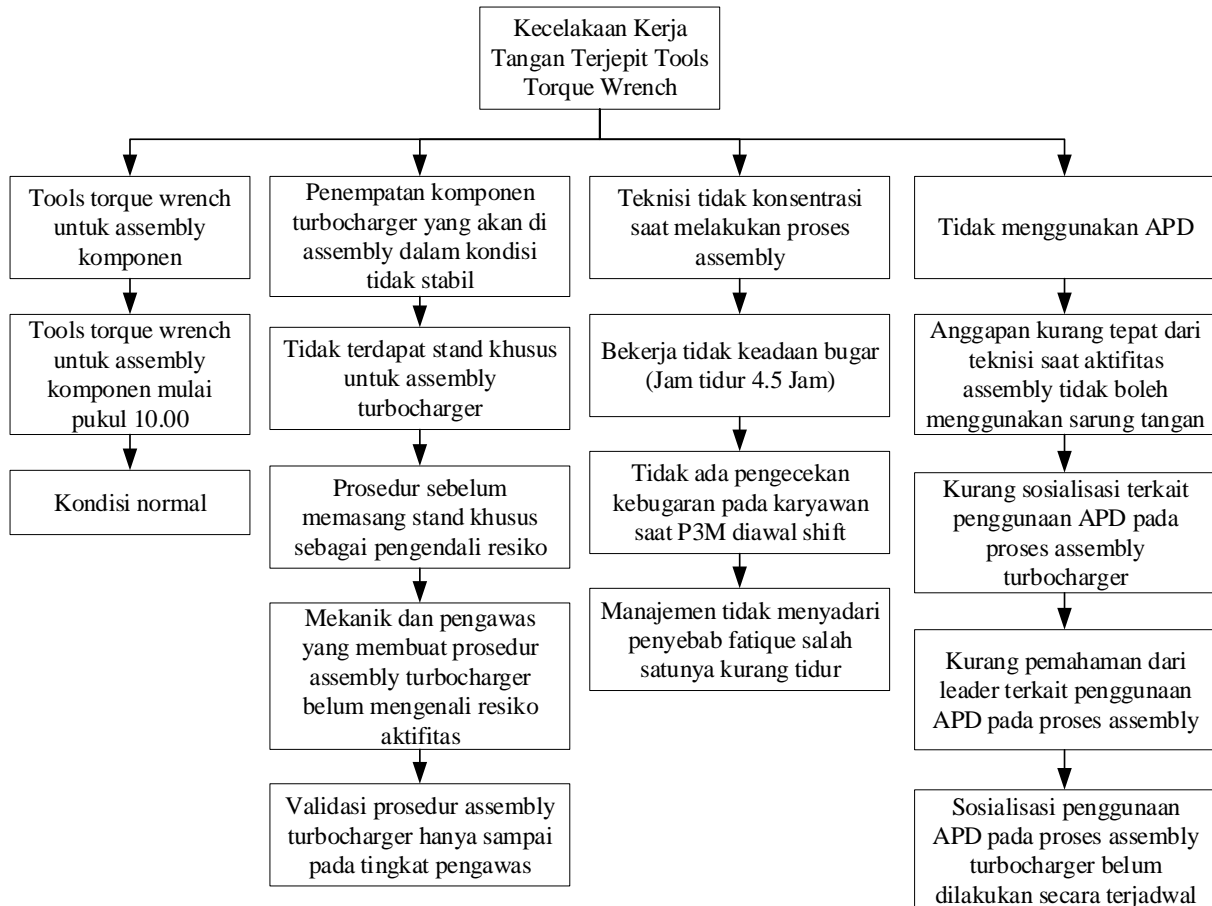
Tabel 3. Analisis teknik FTA

Dari analisis menggunakan metode FTA (*Fault Tree Analysis*) yang telah dilakukan, ditemukan bahwa akar masalah penyebab utama karyawan A mengalami kejadian tangan terjepit terdapat tiga hal dalam mengidentifikasi kecelakaan yang terjadi. Pertama, validasi prosedur *assembly turbocharger* hanya dilakukan sampai pada tingkat pengawas belum sampai ke tingkat manajemen. Kedua, manajemen tidak menyadari penyebab *fatigue* atau kelelahan salah satunya kurang jam tidur. Ketiga, sistem sosialisasi pekerjaan terkait penggunaan APD pada di proses *assembly turbocharger* belum dilakukan secara sistematis.

Dengan ditemukannya akar masalah maka menjadi mudah untuk mengambil tindakan perbaikannya. Tindakan yang dilakukan secara umum dibagi menjadi 3, yaitu *Quick Win* yaitu tindakan yang mudah dan cepat, *optimize* yaitu tindakan jangka menengah yang optimal dan *Sustain* yaitu tindakan yang berkelanjutan. Pada akar masalah yang pertama yaitu validasi prosedur *assembly turbocharger* hanya dilakukan sampai pada tingkat pengawas belum sampai ke tingkat manajemen, tindakan yang dilakukan pada tingkat *Quick Win*

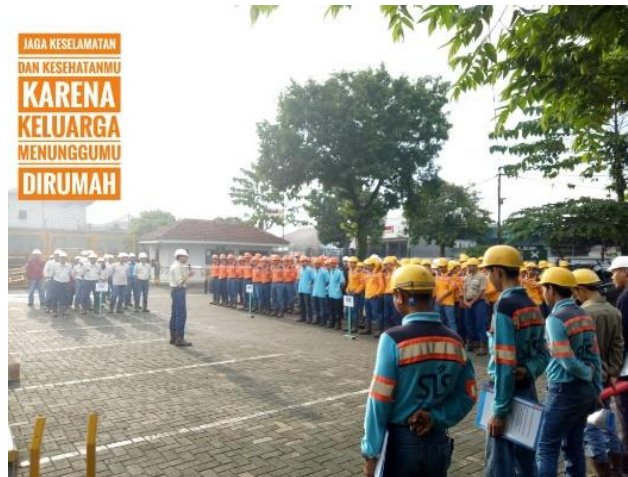
Gambar 5. Sosialisasi pentingnya APD kepada seluruh karyawan.

Pada akar masalah yang ketiga yaitu sistem sosialisasi pekerjaan terkait penggunaan APD pada proses assembly turbocharger belum dilakukan secara sistematis, tindakan *Quick Win* yang dilakukan adalah melakukan sosialisasi kepada seluruh karyawan terkait penggunaan APD pada aktivitas *assembly*. Hal ini dimaksudkan untuk meningkatkan pemahaman karyawan akan pentingnya pemakaian APD (Alat Pelindung Diri). Tindakan *Optimize* yang dilakukan adalah membuat monitoring bukti sosialisasi kepada karyawan. Sedangkan tindakan *Sustain* yang dilakukan ada dua tingkatan. Pertama, membuat prosedur sosialisasi secara sistematis dan terukur. Kedua, memastikan ketersediaan APD sesuai dengan risiko pekerjaan menggunakan metode stock minimum.
