## PEMBELAJARAN DARI KEJADIAN SCRAM PADA KANAL JKT03 MENGUNAKAN FAULT TREE ANALYSIS DI REAKTOR RSG-GAS

### LESSON LEARN FROM SCRAM AT JKT03 CHANNEL USING FAULT TREE ANALYSIS IN RSG-GAS REACTOR

Jaja Sukmana<sup>1</sup>, Rachmat Triharto<sup>2</sup>

<sup>1,2</sup>PRSG-BATAN Kawasan Puspiptek Gd. 30 Serpong, 15310

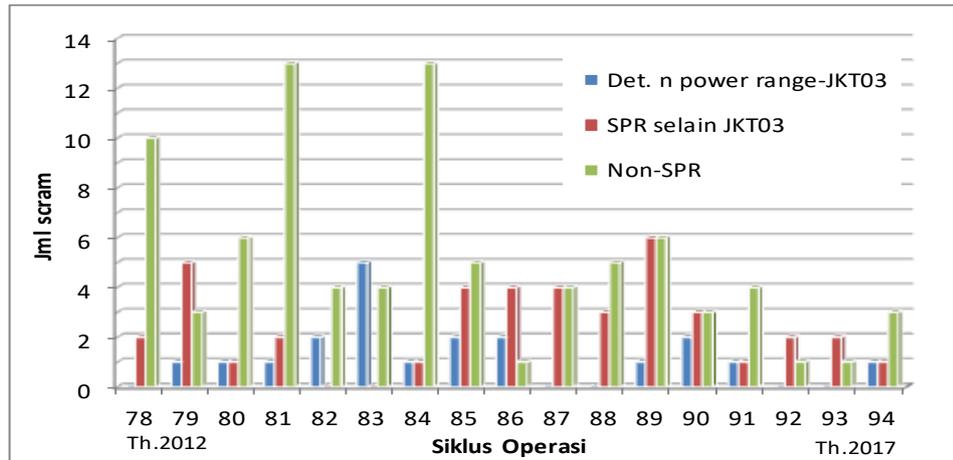
Gambar 2. Jumlah *scram* di reaktor RSG-GAS pada tiap siklus operasi

- a) Kejadian *scram* 58,5% diakibatkan kondisi parameter sistem di luar instruksi SPR. Sedangkan kejadian yang terpantau SPR (khusus pada kajian ini di bagi dua), yaitu 13,6% terindikasi dari kanal pemantau fluks neutron *power range* JKT03 dan 27,9% terpantau oleh kanal SPR lainnya (lihat Tabel 2 dan Gambar 2). Dari Gambar 3 terlihat bahwa kejadian *scram* karena kanal pemantau/pengolah fluks neutron secara berurut terindikasi dari kanal *power range* JKT03 (jumlah 20 kali), kanal *unbalanced load* JRE FX804 (jumlah 17 kali), kanal *intermediate range* JKT02 (jumlah 17 kali), kanal *floating negatif* JRE FX803 (jumlah 5 kali), dan kanal *startup range* JKT01 (jumlah 1 kali).

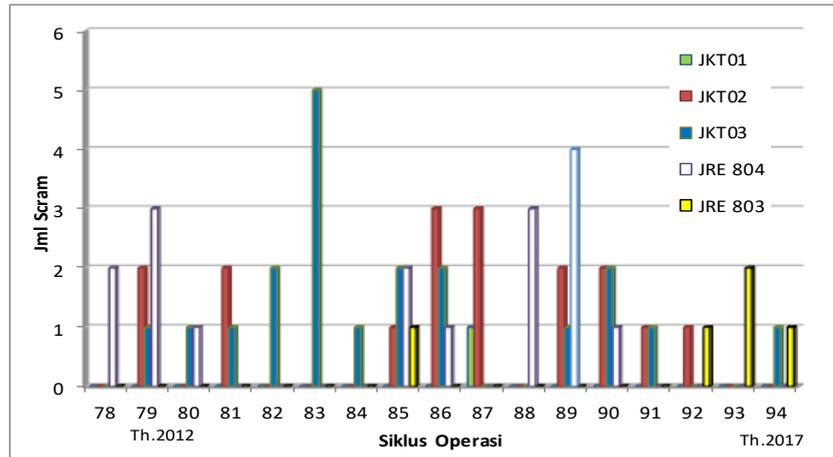
Gambar 3. Jumlah kejadian *scram* di reaktor RSG-GAS pada Operasi ke-78 s/d 94, terindikasi oleh det. fluks neutron

- b) *Scram* pada indikator JKT03; dari 20 kejadian dilaporkan bahwa: terindikasi sebanyak 8 kali pada JKT03 CX811, 6 kali pada JKT03 CX821, 1 kali pada JKT03 CX831, dan 4 kali pada JKT03 CX841, serta 1 kali karena kondisi *bridging off*<sup>11</sup>. Sedangkan penyebab gangguannya dapat diasumsikan sebagai berikut:

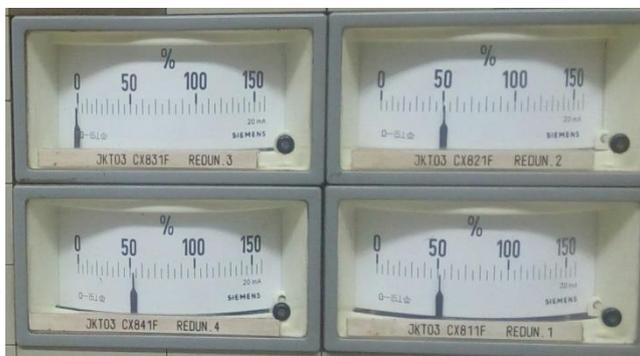
Gambar 4. Foto indikator JKT03 dalam satuan persen (%)

Keterangan Gambar 4:  
 Meter pemantau fluks neutron JKT03. Ketika operasi daya 15 MW; Redundan ke-1, 2, & 4 merespon daya 50% tetapi Redundan ke-3 tidak merespon.

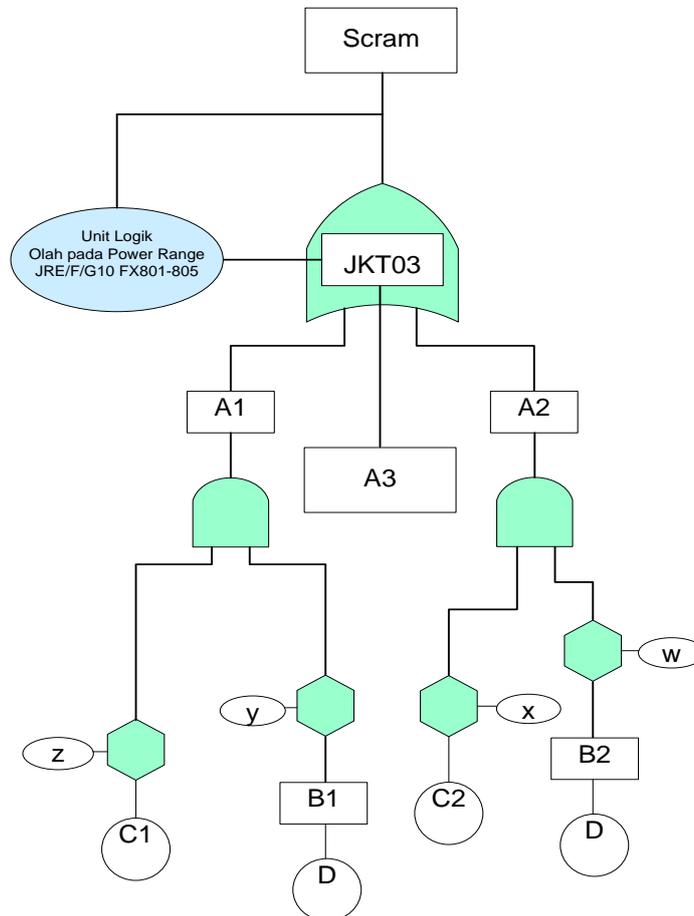
Gambar 5. Diagram logik FTA penyebab kejadian *scram* pada JKT03

- A1 = Gangguan kondisi fluks n pada operasi *start-up*
- A2 = Gangguan kondisi fluks n pada operasi *intermediate*
- B1 = Fluks neutron rentang awal, pada konveksi alam terlalu tinggi
- B2 = Fluks neutron rentang menengah terlalu tinggi
- C1 = Tidak ada laju aliran pendingin primer
- C2 = Gangguan saat *handling* detektor menengah ke daya
- D = Terjadi transien  $\rho$  BK *bank*
- w =  $\Phi_n \geq 3\%$
- x = Belum dilakukan *takeover* detektor
- y =  $\Phi_n \geq 1\%$
- z = Belum dilakukan *bridging switch ON*
- A3 = [kegagalan SIK, pengaruh target iradiasi dan *handling*nya, ketidakrataan fluks, *handling* BK, penyumbatan/*local hot spot*]

Terlewatinya fluks maksimum pada operasi daya rendah ( $\Phi_n \geq 1\%$ , *event A1*; Gambar 5) dengan tidak menghidupkan pendingin primer (moda konveksi alam). Perubahan kondisi daya yang tidak diharapkan pada operasi ini disebabkan karena adanya transien reaktivitas batang kendali *bank*. JKT03 juga selalu memberikan sinyal *scram* saat operasi daya rendah kecuali dilakukan *bridging on*. *Bridging on* berarti

tidak mengizinkan sinyal *scram* dari JKT03 walaupun sistem pendingin belum dioperasikan (*event C1*) dan operasi daya rendah tetap bisa berjalan. Untuk operasi daya normal biasanya tombol *bridging* dalam posisi *Off* sehingga sistem pendingin sudah harus dihidupkan dengan laju alir normal (pendinginan konveksi paksa).

Terlewatinya daya maksimum pada operasi daerah *intermediate* ( $\Phi_n \geq 3\%$ , *event A2*; Gambar 5). Pada daerah operasi *intermediate*, JKT03 selalu memberikan sinyal *scram* kecuali dilakukan *take over* antara kanal *intermediate range* ke kanal *power range* (*event C2*). Kondisi daya maksimal pada daerah ini disebabkan terjadinya perubahan reaktivitas di teras (*transient*) karena pengaruh perubahan posisi *bank* dari batang kendali atau ketidakseragaman kenaikan BK. Namun demikian karena gerbang logika difungsikan secara AND dengan *switch take over*, maka sinyal *scram* dapat disebabkan tergantung pada kanal *intermediate range* JKT02 baik terlewatinya periode ataupun transien daya.

Terlewatinya kondisi nilai batasan fluks neutron *power range* (*event A3*; Gambar 5), tetapi sinyal *scram* diinisiasi dan diolah terlebih dahulu oleh unit pemroses lainnya. Dari fungsi logik ini, JKT03 dapat dianggap sebagai hanya sensor atau pengukur kerapatan fluks neutron dari keempat posisi di teras reaktor saja. Kondisi dan perbedaan hasil ukur masing-masing serta kemungkinan kerusakan dari SIK-nya kemudian diolah oleh pengolah data logik, yaitu JRE/F/G10 FX801, FX802, FX803, dan FX804.

Pelaksanaan iradiasi harus lebih mengikuti LAK dan *standard operational procedur* (SOP) dan belajar dari pengalaman operasi, diantaranya memperhitungkan reaktivitas kombinasi target, posisi iradiasi, lama iradiasi, jenis dan jumlah sampel, serta wadah sampelnya (*cladding*). Pemeliharaan SIK yang meliputi perawatan rutin, perbaikan, dan penggantian komponen standar harus dilakukan sesuai surveilan/BKO atau spesifikasi teknis yang sesuai. Penanganan operasi daya rendah dengan pendinginan konveksi alam dan penanganan operasi *intermediate* menjelang 3% daya, dengan pengetatan SOP dan pelatihan khusus kepada para petugasnya. Penyebab dasar lainnya adalah terindikasinya kondisi fluks neutron di teras RSG-GAS tidak merata (di suatu titik terdapat lebih tinggi dari lainnya) memerlukan kajian dan validasi selanjutnya.
