**ASPEK KESALAHAN MANUSIA DALAM KECELAKAAN
THREE MILE ISLAND UNIT 2**

Sinisius Suwanto, Robertus Indrawanto, Anthony S.

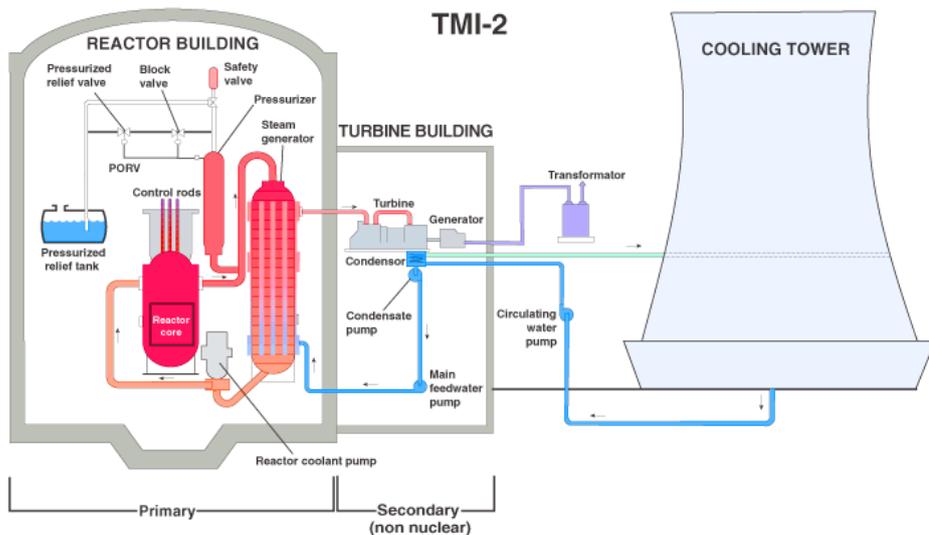
Gambar 1. Diagram alir Three Mile Island (TMI) -2

PLTN (Pembangkit Listrik Tenaga Nuklir *Three Mile Island unit 2, TMI-2*) yang terdapat di Pennsylvania USA merupakan jenis reaktor air bertekanan (*Pressurized Water Reactor, PWR*) yang mampu membangkitkan daya elektrik sebesar 1000 MWe, tekanan pendingin primer 150 Bar, temperatur rata rata pendingin primer 300°C. Sketsa PWR TMI-2 ditunjukkan pada gambar 1
