**KAJIAN DIAGNOSIS KERUSAKAN KOMPONEN LISTRIK SETELAH
DILAKUKAN PEMERIKSAAN DENGAN MENGGUNAKAN
INFRARED CAMERA TYPE THERMO TRACER TH9100PM VI/PW VI**

Teguh Sulisty, Kiswanto, Yuyut Suraniyanto, M. Taufik

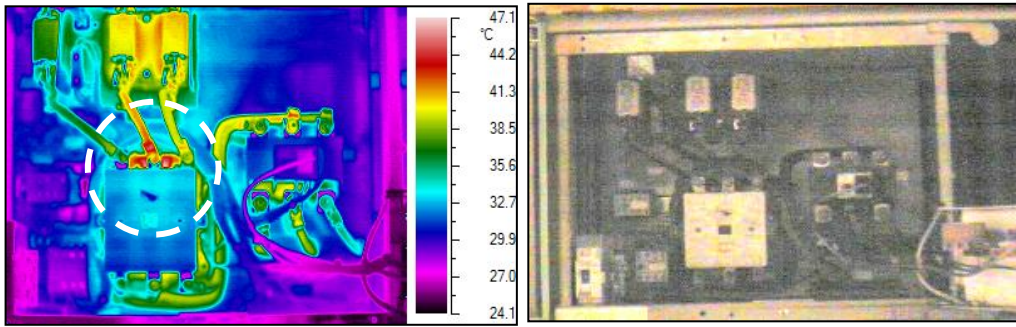
Gambar 2. Hasil diagnosis kondisi KSS panel Busbar Utama I BHA

Objek	: Panel Busbar Utama I BHA	Wind Velocity	: 0 ... 3 m/s
Lokasi	: Ruang 501	Distance	: 1,0 ... m
Section	: -	Emisivity	: 0,90
Material	: Tembaga	IR Image	: Camera Thermo Tracer TH9100PMVI/PWVI
Background Temp.	: 25 °C	Date	: 5 Maret 2007
Reference Temp.	: 39,7 °C	Scanning IR Result	: Terdapat over heating pada bagian konektor
Hummidity	: 80 % RH	Advice	: Cek sambungan konektor, perlu segera perbaikan

Hasil *scanning* pada Gambar 2 menunjukkan adanya *overheating* pada konektor *fuse* dan MCB yang besarnya antara 45 °C sampai dengan 50 °C, sehingga bagian tersebut perlu dilakukan pengecekan, pengencangan atau penggantian terhadap konektor kabelnya, sedangkan pada sistem kontrol dan komponen lainya seperti ditunjukkan pada

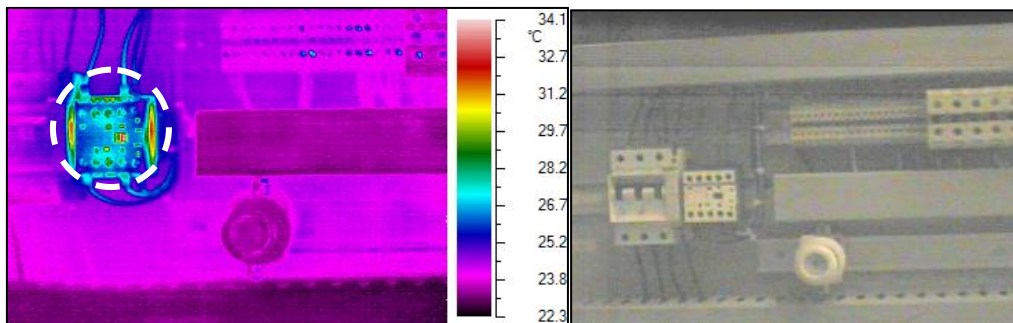
Gambar 3. Hasil analisis KSS panel Sistem Kontrol Busbar Utama I BHA

Gambar 3 dan Gambar 4 tidak terdapat *overheating* dan suhu yang terukur besarnya antara 32 °C sampai dengan 40 °C, sehingga bagian tersebut dapat dikatakan dalam kondisi normal namun demikian perlu dilakukan pengecekan, pengencangan atau penggantian terhadap konektor kabelnya.

Objek	: Sistem Kontrol	Wind Velocity	: 0 ... 3 m/s
Lokasi	: Ruang 501	Distance	: 1,0 ... m
Section	: -	Emisivity	: 0,90
Material	: Tembaga	IR Image	: Camera Thermo Tracer TH9100PMVI/PWVI
Background Temp.	: 25 °C	Date	: 5 Maret 2007
Reference Temp.	: 39,7 °C	Scanning IR Result	: Tidak terdapat over heating
Hummidity	: 80 % RH	Advice	: -

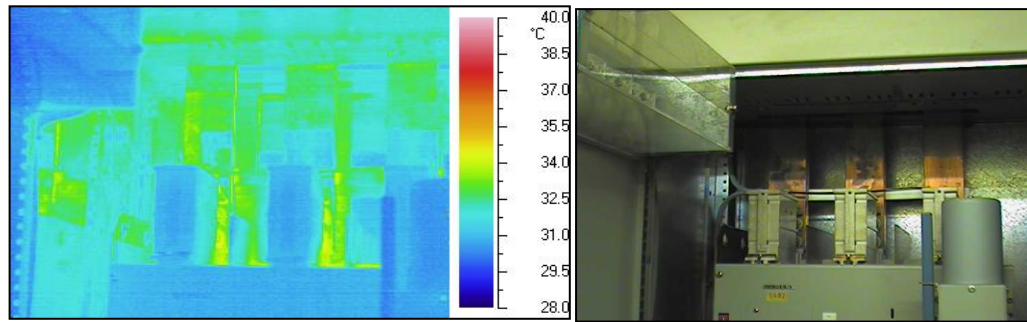
Gambar 4. Hasil analisis KSS Busbar Utama I BHA

Objek	: Busbar BHA	Wind Velocity	: 0 ... 3 m/s
Lokasi	: Ruang 501	Distance	: 1,0 ... m
Section	: -	Emisivity	: 0,90
Material	: Plat Tembaga	IR Image	: Camera Thermo Tracer TH9100PMVI/PWVI
Background Temp.	: 25 °C	Date	: 5 Maret 2007
Reference Temp.	: 39,7 °C	Scanning IR Result	: Tidak terdapat over heating
Hummidity	: 80 % RH	Advice	: -

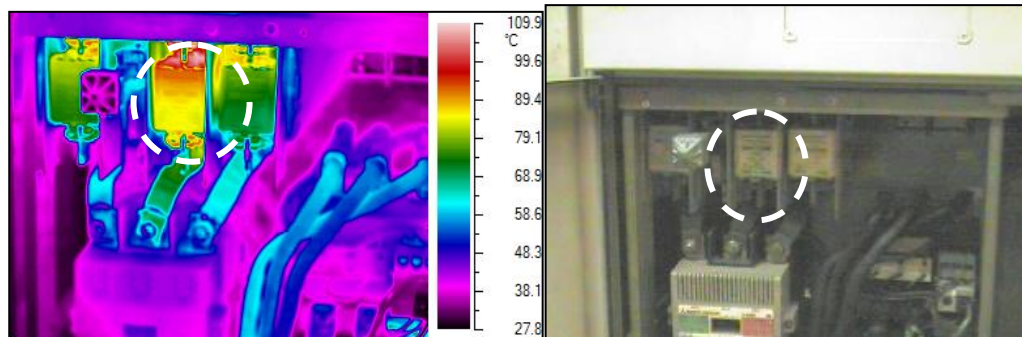
Gambar 5. Hasil analisis KSS panel Busbar Utama I BHB

Objek	: Fuse panel BHB	Wind Velocity	: 0 ... 3 m/s
Lokasi	: Ruang 501	Distance	: 1,0 ... m
Section	: -	Emisivity	: 0,90
Material	: -	IR Image	: Camera Thermo Tracer TH9100PMVI/PWVI
Background Temp.	: 25 °C	Date	: 5 Maret 2007
Reference Temp.	: 39,7 °C	Scanning IR Result	: Terdapat over heating pada fuse bagian tengah
Hummidity	: 80 % RH	Advice	: Cek sambungan konektor, fuse, perlu segera perbaikan

Hasil *scanning* pada Gambar 5, Gambar 6 dan Gambar 7 menunjukkan adanya *over-heating* pada *fuse* yang mencapai 109 °C, sehingga komponen-komponen tersebut perlu segera dilakukan pemeriksaan lebih lanjut atau dilakukan penggantian *fuse*. *Fuse* pada panel BHB ini harus mendapat perhatian karena jika panasnya terus berlanjut dapat merusak bagian-bagian *fuse* dan komponen-komponen panel lainnya.

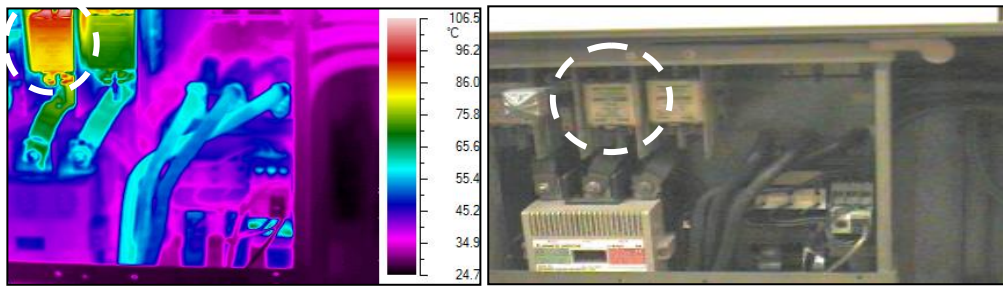
Gambar 6. Hasil analisis KSS panel BHB

Objek	: Fuse panel BHB	Wind Velocity	: 0 ... 3 m/s
Lokasi	: Ruang 501	Distance	: 1,0 ... m
Section	: -	Emisivity	: 0,90
Material	: -	IR Image	: Camera Thermo Tracer TH9100PMVI/PWVI
Background Temp.	: 25 °C	Date	: 5 Maret 2007
Reference Temp.	: 39,7 °C	Scanning IR Result	: Terdapat over heating pada fuse bagian tengah
Hummidity	: 80 % RH	Advice	: Cek sambungan konektor, fuse, perlu segera perbaikan

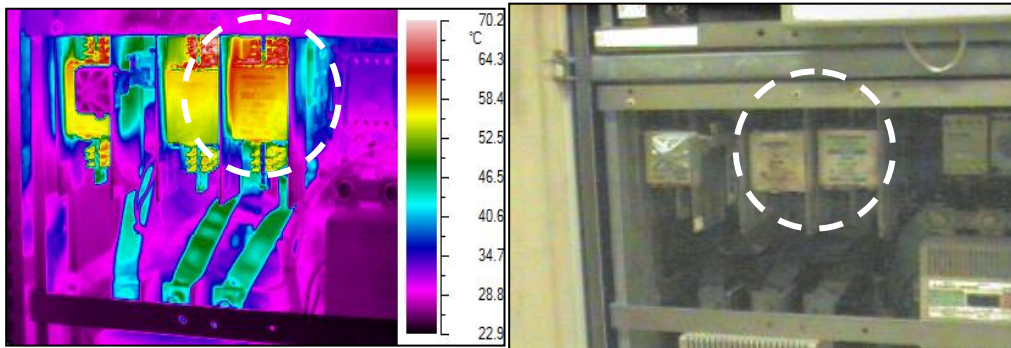
Gambar 7. Hasil analisis KSS panel BHB

Objek	: Fuse panel BHB	Wind Velocity	: 0 ... 3 m/s
Lokasi	: Ruang 501	Distance	: 1,0 ... m
Section	: -	Emisivity	: 0,90
Material	: -	IR Image	: Camera Thermo Tracer TH9100PMVI/PWVI
Background Temp.	: 25 °C	Date	: 5 Maret 2007
Reference Temp.	: 39,7 °C	Scanning IR Result	: Terdapat over heating pada fuse bagian tengah
Hummidity	: 80 % RH	Advice	: Cek sambungan konektor, fuse, perlu segera perbaikan
