# PROSIDING

## SEMINAR NASIONAL PENDAYAGUNAAN TEKNOLOGI NUKLIR

## RADIOGRAFI Co-60 PADA CORAN HUB

Djoli Soembogo

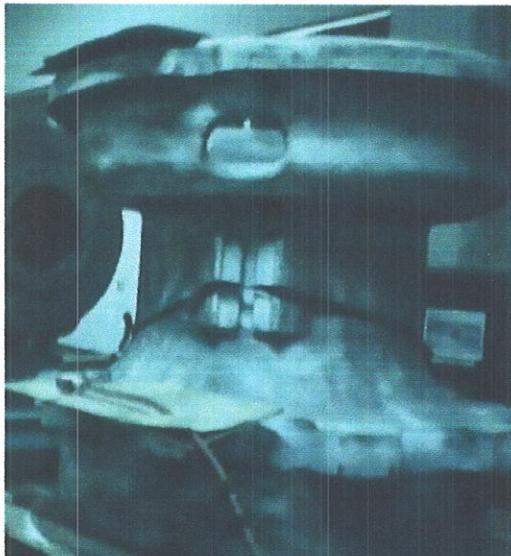
Gambar 3. Coran *Hub* yang diradiografi Co-60.

Hasil uji radiografi Co-60 pada coran *Hub* dapat dilihat pada tabel 1 dan hasil uji ditemukan cacat pada posisi 9 adalah *Shrikage* tipe B level 4, pada posisi 12 adalah *Shrikage* tipe A level 5, pada posisi 16 adalah *Shrikage* tipe B level 4 yang menyerupai gambar film standar. Hasil radiografi metal coran *Hub* ditemukan cacat yang menyerupai gambar film standar yang signifikan dan indikasi relevan. Berdasarkan data tersebut diatas, maka status metal coran *Hub* tidak dapat diterima karena telah melebihi batas maksimal *severity level* yaitu level 3 sesuai standar [2]. Cacat coran *Hub* ini kemungkinan disebabkan pengecoran metal yang tidak mengikuti prosedur kerja yang standar atau *human error*.

Hasil pengujian radiografi Co-60 pada coran *Hub* dengan metode Ketebalan Tunggal Bayangan Tunggal menemukan cacat pada posisi 9 adalah *Shrikage* tipe B level 4, pada posisi 12 adalah *Shrikage* tipe A level 5, pada posisi 16 adalah *Shrikage* tipe B level 4 yang menyerupai gambar film standar. Status densitas film dapat diterima, karena densitas film sesuai dengan standar yang diacu dan status cacat coran *Hub* tidak dapat diterima, karena ada cacat yang melebihi level cacat standar yang diacu.

Coran *Hub* ini dilakukan proses peleburan ulang, kemudian dilakukan proses pencetakan ulang Coran *Hub*, dan dilakukan

pengujian radiografi dengan Co-60 sehingga sesuai dengan kriteria standar.
