PENGGUNAAN UAV UNTUK VALIDASI PETA RAWAN BANJIR DI KABUPATEN KUDUS DAN PATI

Jaka Suryanta

Badan Informasi Geospasial

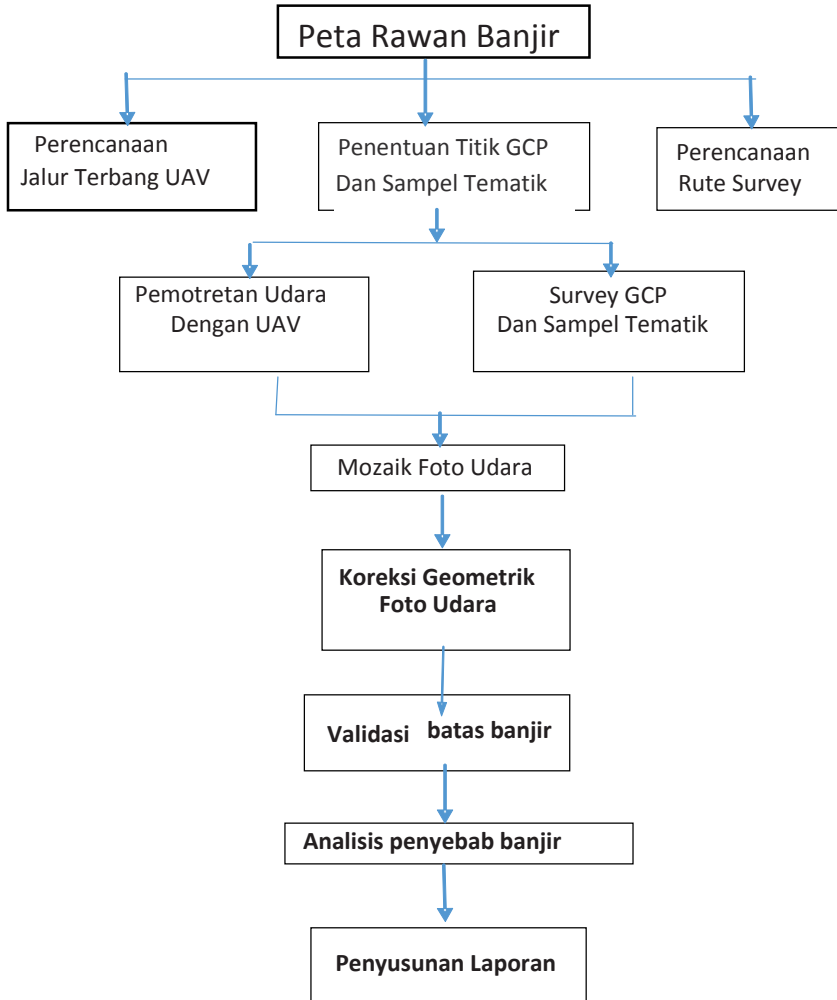
Gambar 2. Diagram alir pemetaan rawan bencana banjir dan validasinya

Wilayah rawan banjir meliputi 4 daerah rawan diantaranya banjir longsor, banjir sungai karena air meluap, banjir perkotaan karena drainase kurang baik, dan banjir di pesisir yang sangat dipengaruhi pasang dan surut (Junun S, 2013). Dari keempat jenis ini hanya banjir longsor yang cara pemetaannya berbeda, sedangkan tiga lainnya hampir sama dan kejadiannya saling terkait satu sama yang lainnya. Data yang diperlukan diantaranya data sistem lahan, SRTM/DTM, peta topografi, peta liputan lahan, data hujan, dan histori kejadian banjir. Dari hasil analisis yang sudah dilakukan diperoleh peta rawan banjir atau potensi banjir di wilayah Kudus dan Pati. Selanjutnya dilakukan validasi saat terjadi kejadian banjir dengan tahapan seperti diagram alir sebagai berikut.

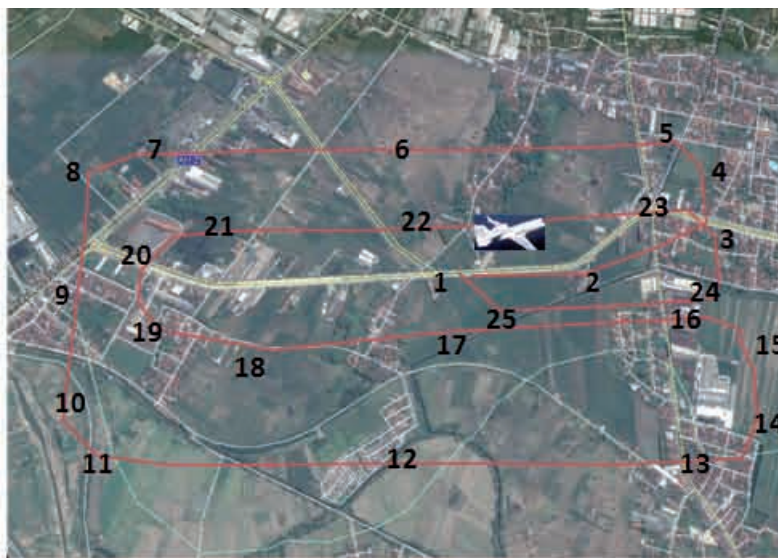
Pada jalur ini diberikan nomor urut yang menjadi petunjuk arah terbang sekaligus menjadi arah dalam pengambilan gambar. Jalur ini juga menjadi kontrol yang terbaca pada monitor komputer apakah pesawat masih dalam jalur atau keluar dari jalur.

Gambar 4. Penentuan rute jalur terbang

Perencanaan jalur terbang UAV berdasarkan peta banjir dengan memilih jalur terbang pada batas indikatif wilayah banjir. Sedangkan acuan titik GCP biasanya memilih pada perempatan jalan atau sudut jalan dimana akan mudah dikenali melalui foto udara. Penentuan tempat pendaratan dan mulai terbang pesawat menyesuaikan kondisi di lapangan dengan mempertimbangkan jarak pandang yang tidak terganggu, tidak terhalang bangunan atau jaringan kabel listrik, dan tidak terhalang pohon, serta arah angin yang tidak mudah berubah-ubah.

Pemotretan udara dilakukan pada saat ketinggian pesawat mencapai 300 m dengan rute sesuai yang sudah ditentukan yaitu titik-titik batas indikatif banjir. Pesawat berjalan dengan kecepatan 12 sampai 15 km/detik rute autopilot, kamera pengambilan gambar otomatis. Skala foto merupakan panjang fokus kamera dibagi tinggi terbang ($S = F/H$) dalam hal ini skala hasil pemotretan kurang lebih 1:3.000 namun karena foto digital bisa di plot ke dalam peta dasar pada skala yang berbeda. Mosaik foto udara

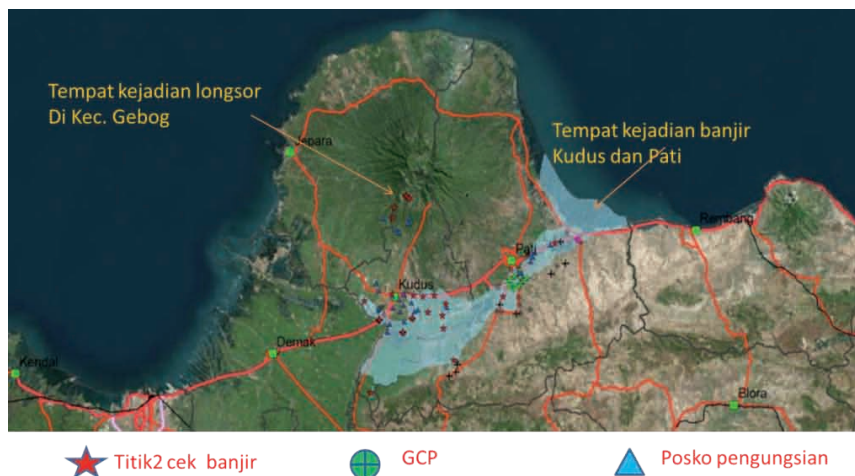
Validasi peta rawan banjir dilakukan dengan beberapa titik GCP dan beberapa titik GPS navigasi, pada Gambar 6 titik GCP disimbolkan bintang merah dan GPS lingkaran hijau sedangkan genangan banjir berwarna biru muda. Titik posko pengungsian di plot pada peta berbentuk segitiga biru. Tabel 1 berikut merupakan data hasil pengukuran GCP, posisi posko dan titik-titik batas banjir.

Gambar 6. Peta genangan banjir di Kabupaten Pati dan Kudus

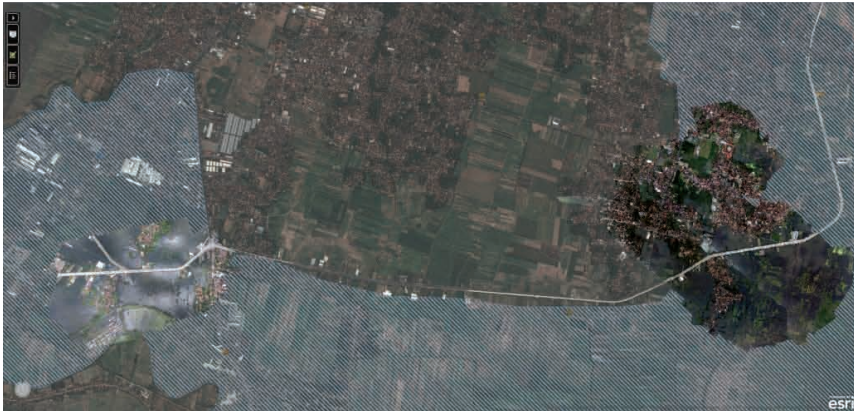
Gambar 7. Sampling area foto dengan UAV dan batas genangan

Dua wilayah sampel area hasil pemotretan dengan UAV digunakan untuk memvalidasi batas genangan, yaitu di Desa Tanjunggemuk (sampel 1) dan Desa Bancak (sampel 2). Gambar 7 foto sangat jelas bisa ditunjukkan bahwa wilayah tersebut tergenang air, petak-petak sawah tidak kelihatan, saluran irigasi penuh air, jalan-jalan kecil tidak kelihatan karena tergenang air, jalan *ring road* tetap jelas karena tidak tergenang, batas wilayah tergenang dan tidak tergenang secara visual bisa dibedakan. Gambar berikut (perbesaran sampel 2) adalah perbandingan citra tidak ada banjir dan foto udara UAV saat terjadi banjir.

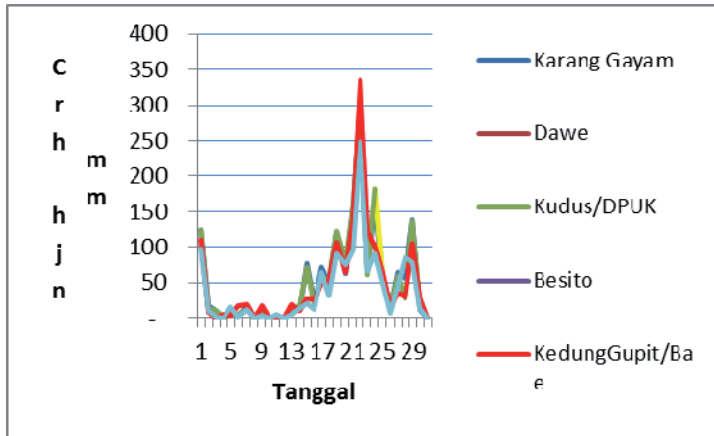
Dari tabel tersebut diketahui selama 31 hari terjadi hujan terus menerus dan pada tanggal 20 sampai 24 intensitasnya sangat lebat bahkan klimaks terjadi pada tanggal 22 curah hujan sangat ekstrem mencapai diatas 300 mm/hari tercatat di enam stasiun hujan. Gambar grafik berikut menunjukkan fluktuasi curah hujan yang terjadi selama 31 hari.

Gambar 9. Fluktuasi hujan harian di 6 stasiun di Kabupaten Kudus dan Pati

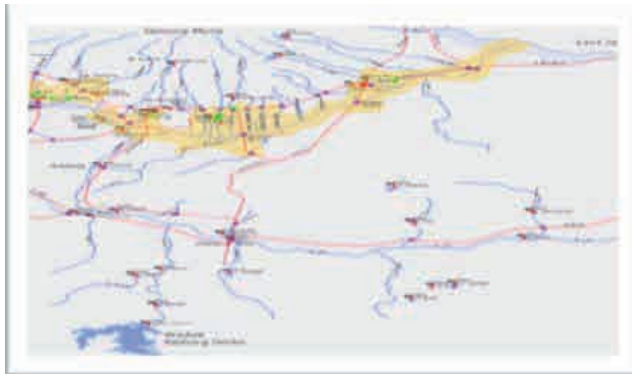
Kejadian banjir yang hampir sama terjadi pada tahun 2008, akibat dari tanggal 13, 14, dan 15 Februari terjadi hujan dengan intensitas sangat lebat sebesar 324 mm di R72 Sta. Kedung Gupit, 324 mm/ R72 Sta. Tanjungrejo dan 377 mm/R72 Sta. Karang Gayam. Kejadian ini menyebabkan pola genangan banjir yang hampir sama, namun luasannya lebih kecil dibanding kejadian tahun 2014 seperti Gambar 10 berikut.

Gambar 10. Wilayah tergenang banjir tahun 2008 di sws Seluna (sumber BBWS Jratun seluna)

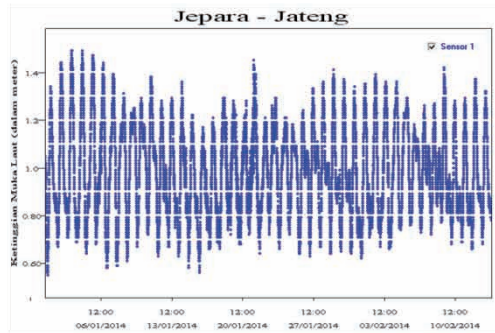
Kejadian tahun 2014 lebih luas karena curah hujan lebih merata dengan intensitas sangat lebat yaitu diatas 300 mm/hari dengan genangan yang lebih lama, waktunya bisa mencapai 10 sampai 15 hari di bagian hilir Juana. Menurut data pengamatan pasang surut di stasiun terdekat yaitu di Stasiun Jepara saat terjadi banjir bersamaan dengan terjadinya pasang air laut naik rata rata 1,5 m antara tanggal 27 Januari sampai 6 Februari ditunjukkan pada Gambar 11 berikut.

Gambar 11. Grafik pasang surut di Stasiun Jepara bulan Januari dan Februari tahun 2014 (Sumber: BIG)

Dari model lamanya tergenang bisa diperkirakan bahwa banjir di muara Kali Juana sangat dipengaruhi pasang dan surut laut sehingga pengelolaan muara sungai harus mempertimbangkan hal ini. Dengan kejadian banjir di Pati dan Kudus ini semua tipe banjir telah terjadi, yaitu dari longsor karena banjir bandang, banjir kota, banjir luapan sungai, dan banjir pesisir. Namun yang saling terkait di daerah ini adalah banjir kota, luapan sungai, dan pesisir.
