Analisa Perencanaan dan Hasil Uji Terbang LSU-01 untuk Pemotretan Wilayah Longsor Banjarnegara

Agus Wiyono, Ari Sugeng Budiyanata

Pusat Teknologi Penerbangan. Lembaga Penerbangan dan Antariksa Nasional. Jl. Raya Rumpin Sukamulya Bogor.

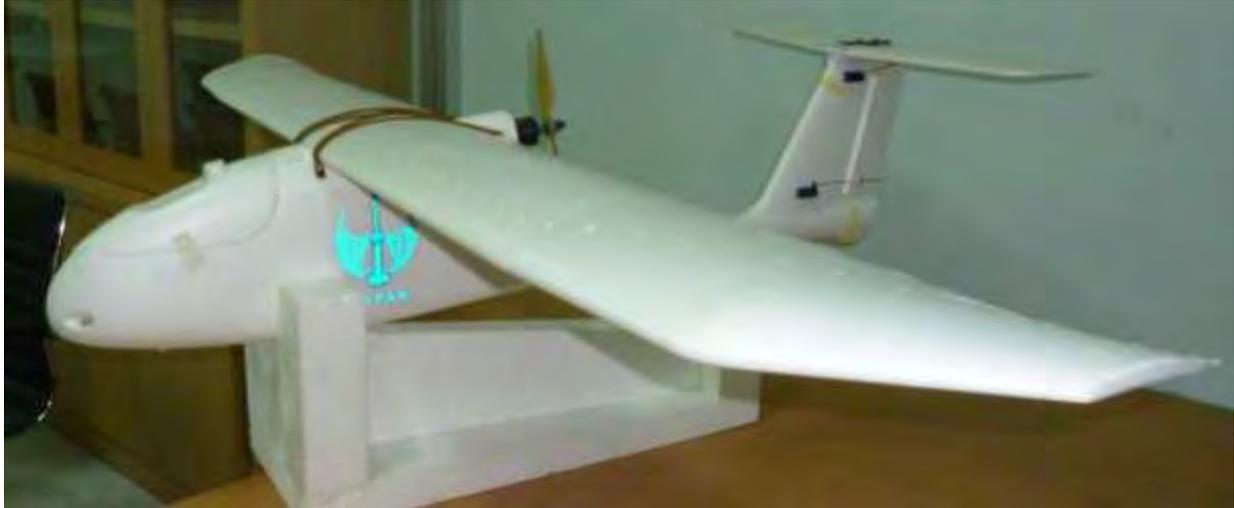
Gambar 1. Pesawat LSU 01 LAPAN

- Bahan dari Stereofom (ringan dan tahan air)
- Panjang Fuselage 115 cm
- Panjang sayap 1900 cm

- Penggerak motor brushless 800-1200 KV
- Pengendali kecepatan elektronik dengan arus sampai 40 A
- Propeller 8x6
- Berat pesawat sampai 3000 g

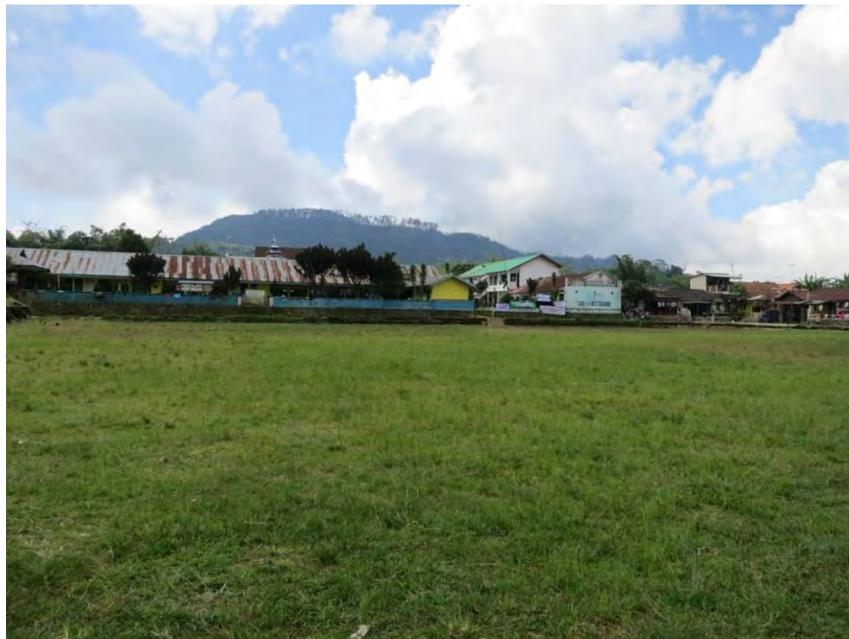
Gambar 2. Lokasi lapangan yang ditetapkan sebagai lokasi Take-Off dan Landing LSU-01

Dimana, S_{TO} adalah jarak take off, h_{free} adalah ketinggian bebas, v_{climb} adalah kecepatan naik pesawat dan $v_{take-off}$ adalah kecepatan take-off pesawat. Dari persamaan diatas didapatkan jarak take off pesawat 37,5 meter dengan jarak lari untuk melempar sejauh 7,5 meter sehingga total jarak takeoff 45 meter. Di sesuaikan dengan perencanaan setelah dilakukan survei di dapatkan lokasi penerbangan yang cocok yaitu berupa lapangan sekolahan seperi di tampilan pada gambar 2.

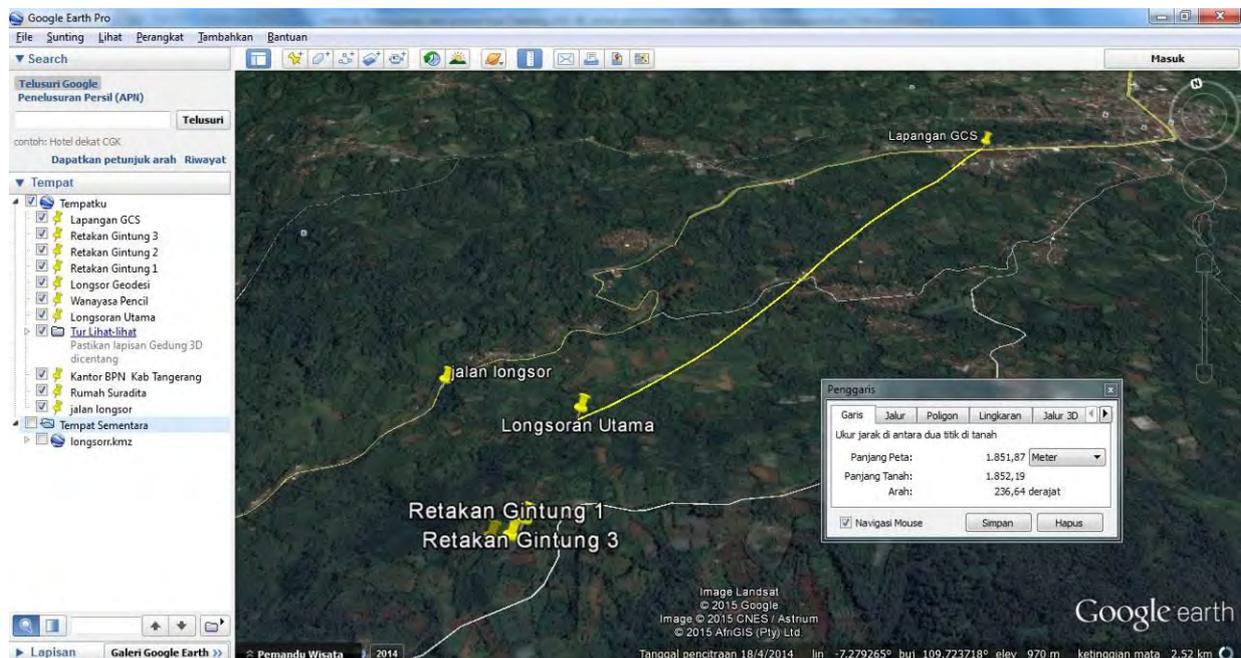
Gambar 3. Koordinat lokasi longsor di Karangkoobar Banjarnegara

Berdasarkan informasi group kaji Tim bencana longsor Banjar negara titik rawan longsor di daerah Banjarnegara ada titik longoran utama dan potensi longsor susulan di daerah retakan gantung, Koordinat yang diberikan Tim Kaji longsor di bawah pimpinan BNPB banjarnegara ditampilkan pada google Earth pada gambar 3.

Dari lokasi longsor jarak ke lapangan take-off dan Ground Control Station sekitar 1850 meter. Dengan jarak ini maka diharapkan pesawat LSU-01 dapat terbang secara optimal. Ketinggian *Home* sekaligus penempatan Ground Control Station (GCS) di 1022 meter di atas permukaan laut. Dari gambar 3 di ketahui orientasi posisi lapangan GCS terhadap lokasi longsor yang akan dipotret dari udara.

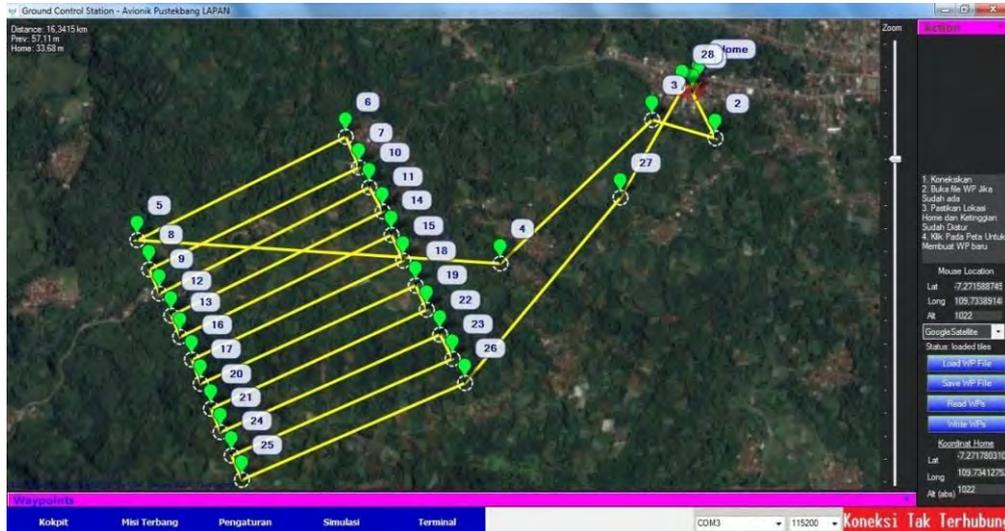
Gambar 4. Desain Waypoint untuk pemotretan udara lokasi longsor Karangkoar Banjarnegara

Untuk desain jalur terbang atau waypoint pemotretan lokasi longsor, diasumsikan ketinggian pemotretan optimal pada lokasi longsor sama dengan ketinggian lapangan GCS[6]. Oleh karena itu dengan mengambil ketinggian terbang terhadap tanah 300 meter maka ketinggian terbang untuk pemotretan di ketinggian 1322 meter di atas permukaan laut. Jalur terbang yang didesain ditampilkan pada gambar 4.

Total waypoint yang dibuat yaitu 28 buah waypoint dengan jalur naik sebanyak 4 tahap yaitu ketinggian 80 meter, 200 meter, 250 meter dan 300 meter dari ketinggian Home (lokasi peluncuran). Jalur sapuan untuk lokasi longsor ini dibuat sebanyak 11 jalur dengan tujuan mampu memotret keseluruhan lokasi longsor dan juga lokasi potensi longsor karena retakan gantung. Jalur sapuan yang dibuat mengarah pada sudut 243 derajat dari arah utara dan arah sebaliknya. Dengan arah sapuan ini akan didapatkan gambar dengan level ketinggian sama pada satu arah sapuan.

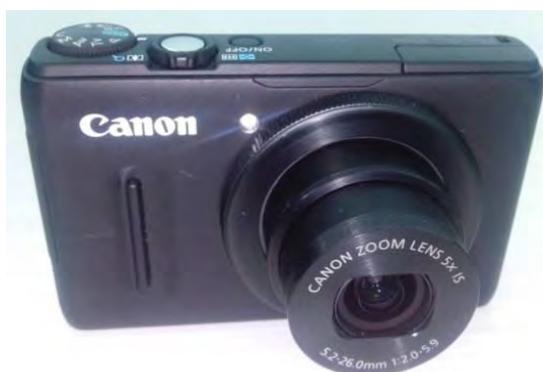
Gambar 5. Kamera S100 sebagai muatanm LSU-01 untuk pemotretan longsor Banjarnegara

Misi pemotretan dengan LSU-01 menggunakan muatan berupa kamera pocket jenis Canon S100 dimana pengaturannya dengan nilai delay pemotretan dibuat tetap dengan rentang 3 detik sekali. Kamera yang digunakan sebagai muatan LSU-01 ditampilkan pada gambar 5. Spesifikasi camera Canon S100 yaitu High-sensitivity CMOS 12.1 MP Canon, HS System with DIGIC 5, Focal Length 5.2 – 26.0 mm (35 mm equivalent: 24 – 120 mm), Lens Control Ring and NR control RAW, GPS LOG [NMEA 0183 message format compliant], Dimensions (WxHxD) 98.9 x 59.8 x 26.7 mm, Large 7.5 cm (3.0") LCD, High-speed Burst HQ, Smart Auto, Multi-area WBOptional Waterproof Case.[5]

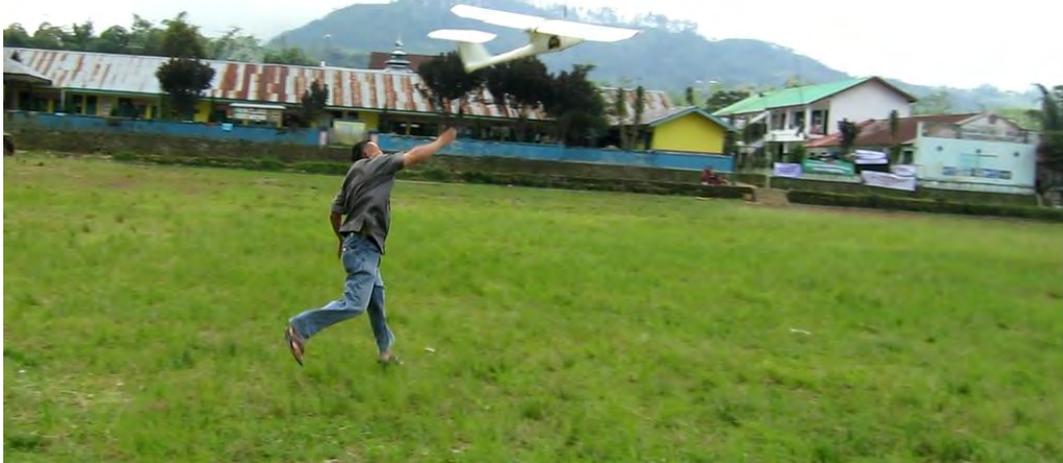
Gambar 5. Pesawat LSU-01 berhasil Take-off dengan dilempar sesuai dengan perencanaan . (Dokumentasi Bidang Avionik Pustekbang-LAPAN)

Dari kegiatan yang dilaksanakan pada tanggal 16-19 Desember 2014 didapatkan hasil sebagai berikut. Untuk Take Off dari ketinggian 1022 meter di atas permukaan laut pesawat LSU-01 berhasil take off dengan dilempar sesuai dengan perencanaan. Take-off dengan dilempar ditampilkan pada gambar 5.

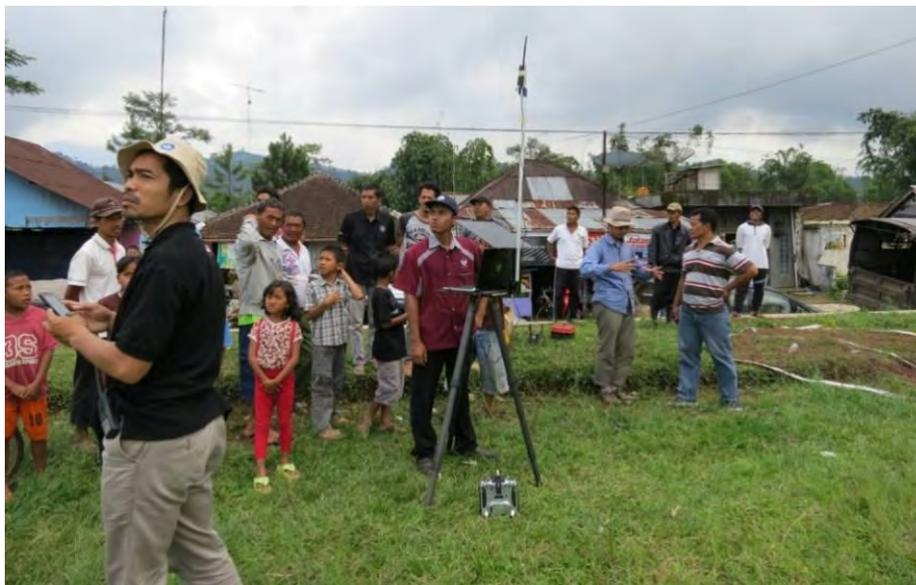
Gambar 5. Pemantauan posisi, sikap dan ketinggian pesawat LSU-01 dengan GCS portable. (Dokumentasi Bidang Avionik Pustekbang-LAPAN)

Untuk Take-Off pesawat diterbangkan dengan mode stabil dan dikendalikan oleh Pilot dengan Remote Kontrol. Setelah pesawat melakukan terbang dan mencapai ketinggian 80 meter pesawat diberi perintah untuk masuk ke mode autonomous dimana pesawat akan melakukan proses terbang mengikuti jalur waypoint yang sudah didesain dan dimasukkan dimemori pesawat. Posisi, sikap pesawat dan ketinggian mamapu dipantau melalui ground control station. Untuk memudahkan mobilisasi GCS menggunakan laptop dan dudukan portabel lengkap dengan dudukan radio telemetri.

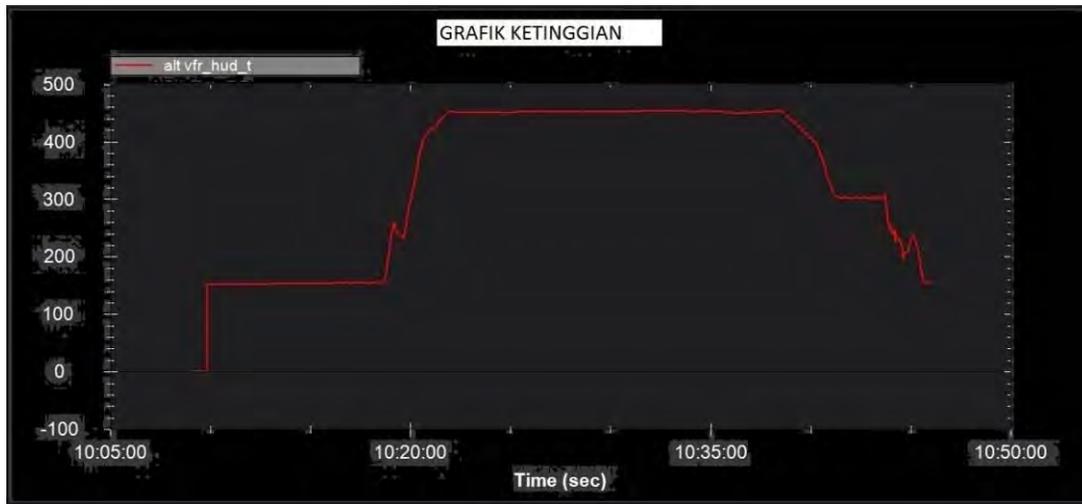
Gambar 6. Grafik ketinggian terbang pesawat LSU-01 pada misi pemotretan longsor Banjarnegara

Dari data telemetri yang diterima Ground Control Station dapat dianalisa bahwa ketinggian terbang pesawat sesuai dengan yang direncanakan yaitu 300 meter dari permukaan tanah di tempat take-off. Pembacaan altitude pesawat pada saat take-off bernilai 160 meter dimana nilai ini dijadikan acuan 0 meter ketinggian tanah. Pada saat terbang melakukan pemotretan lokasi longsor ketinggian pesawat tercatat 460 meter. Dengan offset

permukaan tanah 130 meter maka ketinggian pesawat terhadap permukaan tanah adalah 300 meter. Besarnya ketinggian terbang pesawat selama proses pemotretan ditampilkan pada gambar 6.

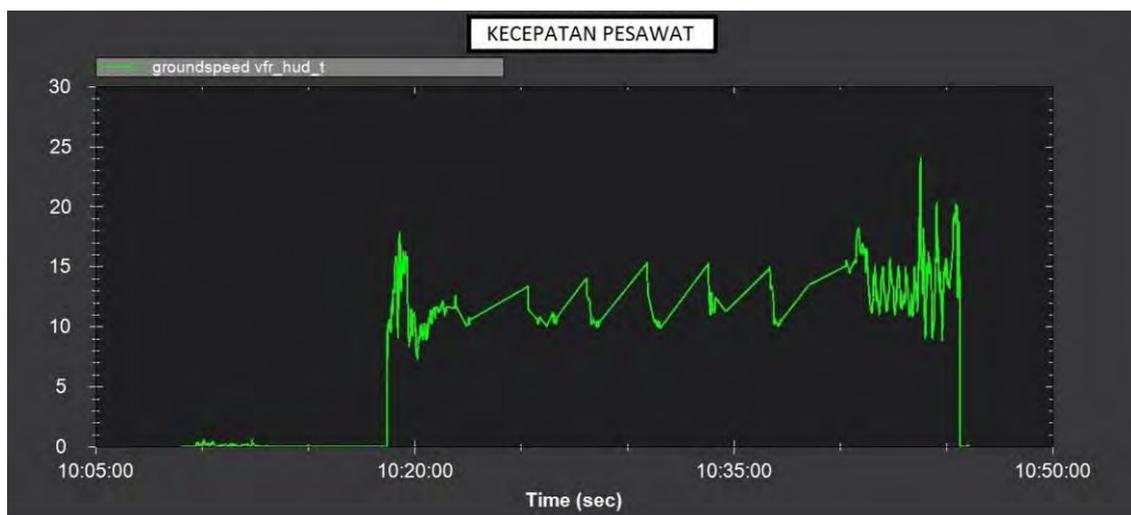
Gambar 7. Grafik kecepatan terbang LSU-01 (ground speed) pada misi pemotretan longsor Banjarnegara

Dari gambar 7 dapat diketahui bahwa pesawat melakukan terbang pada saat take-off dengan kenaikan kecepatan yang tinggi hingga 17 m/s. Hal ini karena daya dorong pesawat dibuat maksimal untuk mencapai ketinggian yang sesuai di rencanakan yaitu 80 meter. Dari grafik diketahui ketinggian 80 meter dicapai dalam waktu 120 detik. Kecepatan pesawat mendekati nilai rata-rata yang di rencanakan yaitu 12,5 m/s setelah pesawat diubah ke mode kendali otomatis. Kecepatan real setelah dirata-rata sebesar 12,9 m/s. Dari grafik 7 terlihat terjadi fluktuasi kecepatan terbang. Hal ini terjadi karena ada gangguan angin yang menyebabkan kecepatan ground speed lebih tinggi dari perencanaan ketika ada angin datang dari belakang pesawat dan ground speed lebih lambat dari perencanaan ketika angin berhembus dari depan pesawat. Lama penerbangan dari grafik dapat diketahui selama 21 menit yaitu mengesualikan saat pesawat loiter akan mendarat.

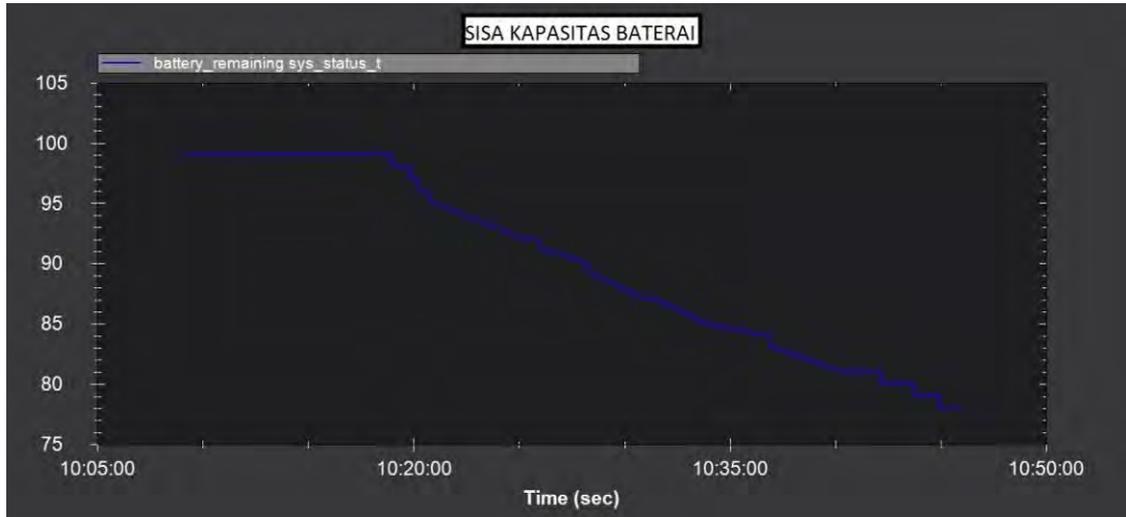
Gambar 8. Grafik kapasitas Baterai pada misi pemotretan longsor Banjarnegara

Kebutuhan energi untuk daya pesawat di suplai dari baterai jenis *lithium polymer* dengan kapasitas 10000mAh. Penggunaan energi baterai pada misi ini dapat dipenuhi dengan baik dengan hasil pesawat dapat landing di tempat seharusnya yaitu di Lapangan GCS. Penggunaan energi dari baterai untuk keseluruhan misi menghabiskan 30% kapasitas baterai. Kapasitas baterai yang tersisa setelah penerbangan sebesar 70% dari 10000mAh yaitu 7000mAh. Berarti penggunaan kapasitas baterai untuk penerbangan sebesar 3000mAh. Sisa kapasitas energi dari baterai sampai misi pemotretan selesai dilaksanakan ditampilkan pada gambar 8. Nilai penggunaan kapasitas baterai lebih besar dari perencanaan karena kondisi *full throttle* saat take-off akan

memakan kapasitas baterai lebih banyak dari pada saat cruise. Dan juga angin dari depan akan menaikkan kebutuhan energi untuk terbang.

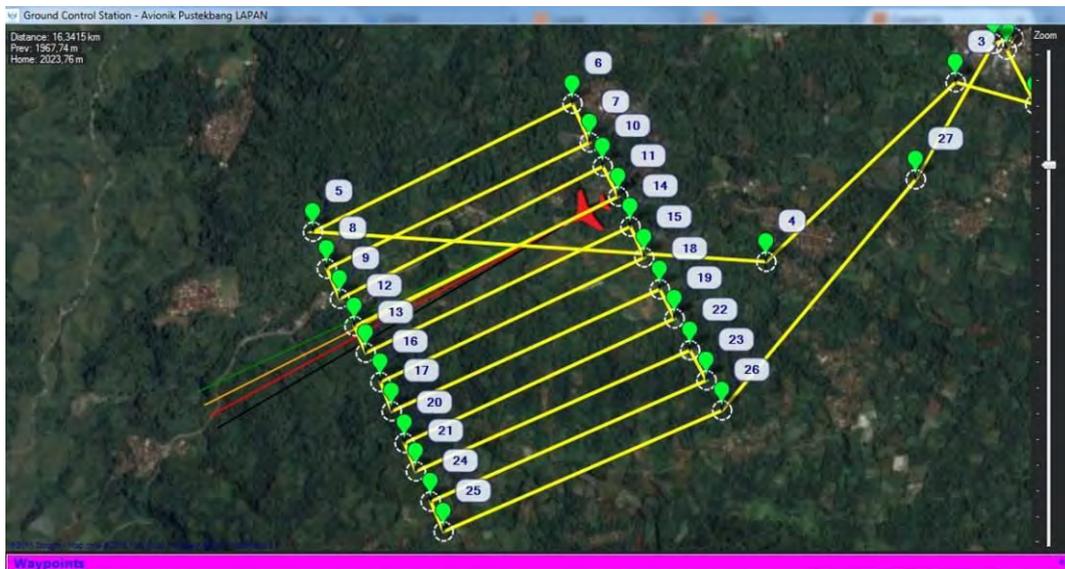
Gambar 9. Pesawat LSU-01 mengikuti jalur terbang yang telah direncanakan sebelumnya

Pesawat LSU-01 pada saat melakukan pengambilan gambar dapat mengikuti jalur waypoint (jalur terbang) yang telah didefinisikan saat sebelum terbang. Hal ini menunjukkan bahwa sistem kendali pesawat dapat bekerja dengan baik berdasarkan parameter kendali yang di masukkan ke pesawat. Penampakan pesawat yang mampu mengikuti jalur terbang yang di berikan dan terpantau di GCS ditampilkan pada gambar 9.

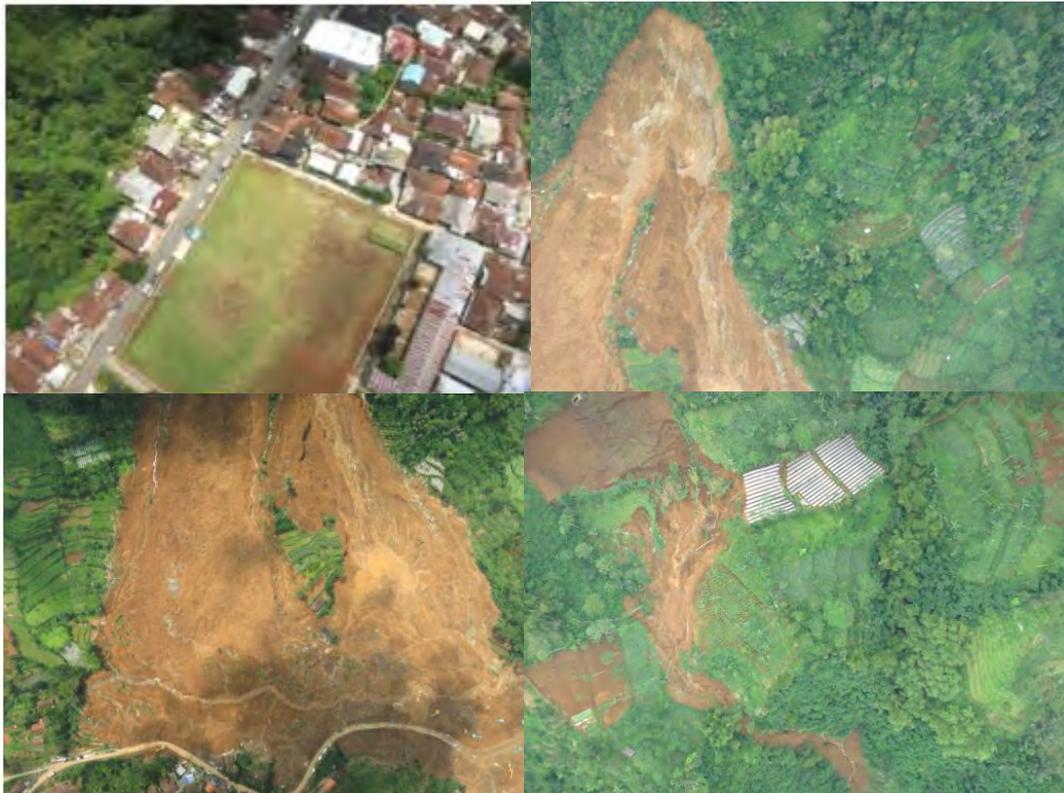
Gambar 10. Contoh gambar foto tanah longsor dari hasil pemotretan udara dengan LSU-01 di Banjarnegara

Setelah proses pengambilan gambar dengan pesawat LSU-01 selesai dapat diketahui bahwa muatan kamera mampu melakukan pemotretan sebanyak 420 gambar mencakup seluruh area yang dilewati jalur terbang pesawat. Contoh gambar foto tanah longsor dari hasil pemotretan udara dengan LSU-01 di Banjarnegara ditampilkan pada gambar 10.

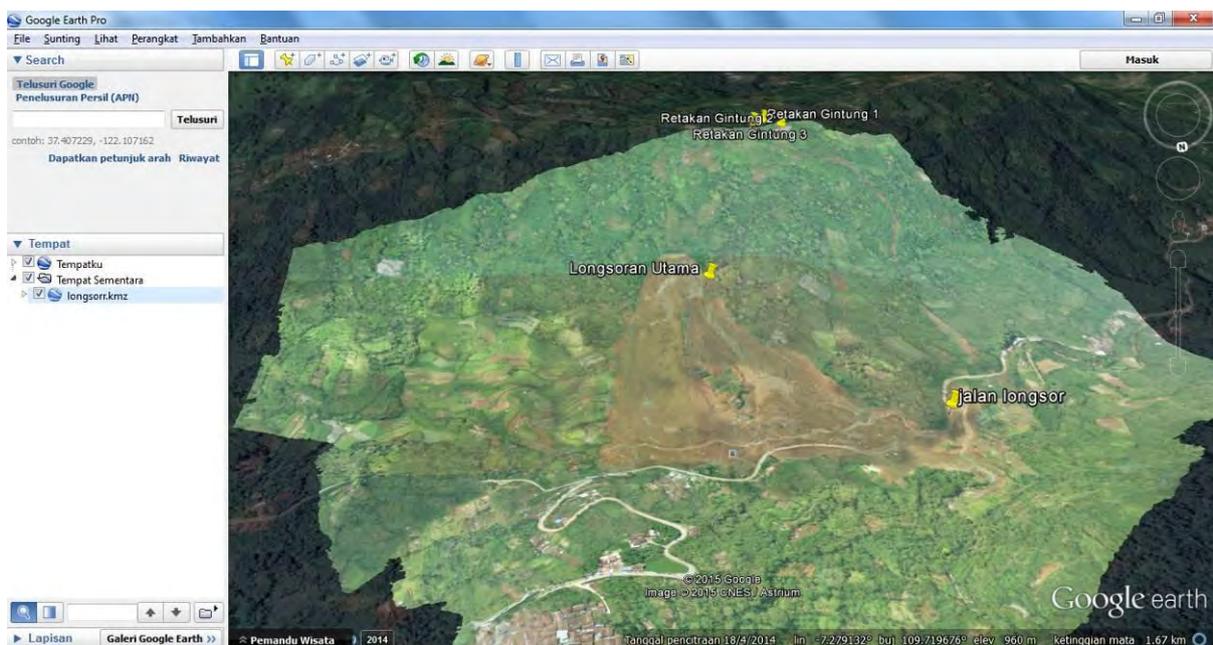
Gambar 11. Hasil pemotretan LSU-01 dengan muatan kamera dimosaik dan dimasukkan ke aplikasi google earth

Setelah hasil foto di mosaik dengan software pengolah data maka didapatkan hasil gambar lengkap lokasi tanah longsor di banjarnegara. hasil ini di masukkan pada aplikasi google earth dan terlihat peta lokasi longsor dan juga lokasi retakan gantung. Hasil mosaik dari foto hasil pemotretan LSU-01 dengan muatan kamera S100 yang sudah di masukkan ke google earth ditampilkan pada gambar 11. Dari hasil tersebut menunjukkan pesawat dapat terbang sesuai jalur yang direncanakan dan hasil foto yang didapatkan sesuai dengan yang direncanakan yaitu overlap 60%. dan dapat dimosaik dengan baik.

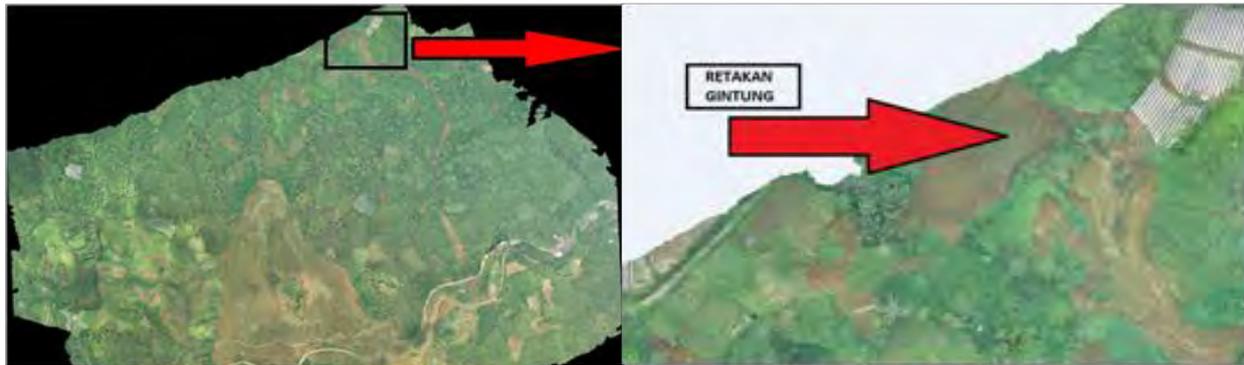
Gambar 12. Retakan Gintung terlihat dengan jelas dari hasil mosaik yang diperbesar

Dari gambar 12, daerah retakan gintung terlihat dengan jelas dari hasil mosaik yang diperbesar yaitu tanah sudah terpecah dan beresiko terjadi longsor. Dari semua hasil ini menunjukkan bahwa pesawat LSU-01 dapat terbang mengikuti jalur yang direncanakan sehingga mampu mengambil gambar pada lokasi longsor dan retakan gintung dengan baik.
