PEMBUATAN KOMPONEN TABUNG IODINE LOOP

Pusat Perangkat Nuklir dan Rekayasa (PPNR-Batan)

ABSTRAK

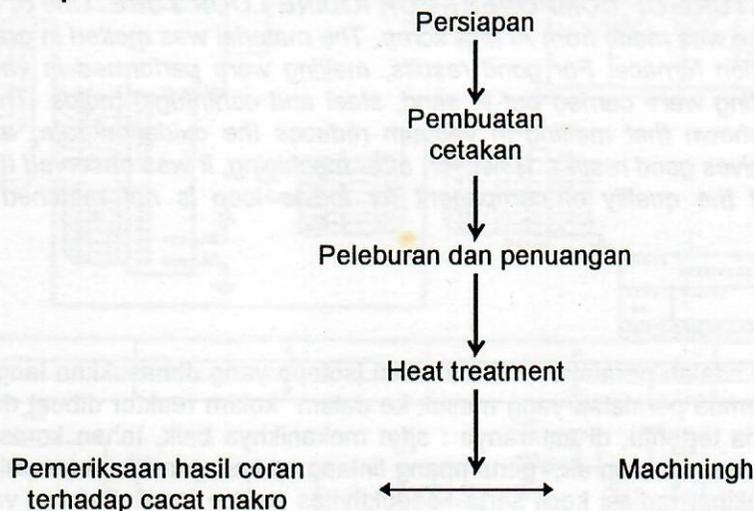
Urutan rencana pembuatan:

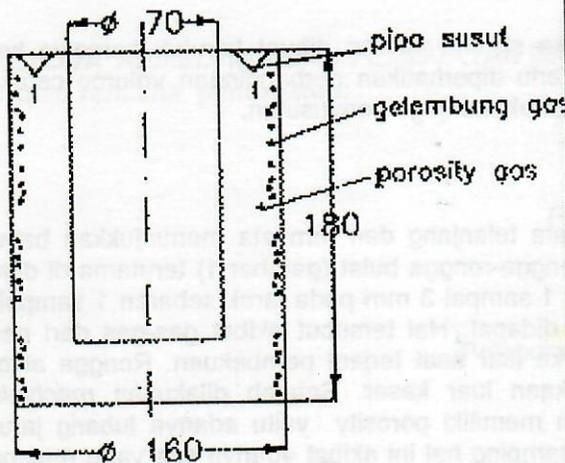
Gambar. 1. Hasil coran dengan cetakan pasir

Pengamatan secara *makro* dengan mata telanjang dan ternyata menunjukkan bahwa hasil coran dengan cetakan pasir memiliki rongga-rongga bulat (gambar 1) terutama di dekat dinding pasir, yang besarnya antara diameter 1 sampai 3 mm pada jarak sebaran 1 sampai 2 cm dan mendekati inti rongga hampir tidak didapat. Hal tersebut akibat gas-gas dari pasir masuk ke dalam cairan dan belum sempat ke luar saat terjadi pembekuan. Rongga akibat penyusutan cukup kecil, sedangkan permukaan luar kasar. Setelah dilakukan *machining* sampai pada ukuran yang dikehendaki coran memiliki porosity yaitu adanya lubang jarum yang berkelompok pada dua sisi bawah dan samping hal ini akibat adanya gas yang melepas selama proses pembekuan.

1. Pada cetakan pasir permukaan coran kasar tetapi cacat lubang pipa akibat susutan tidak seragam.
2. Pada cetakan logam permukaan coran halus tetapi cacat lubang pipa dan rongga cukup besar.
3. Pada cetakan sentrifugal terlihat hasil coran lebih padat dan penyusutan lebih merata, namun masih terdapat cacat rongga udara pada tepi dinding, sedangkan ke arah inti lebih padat.

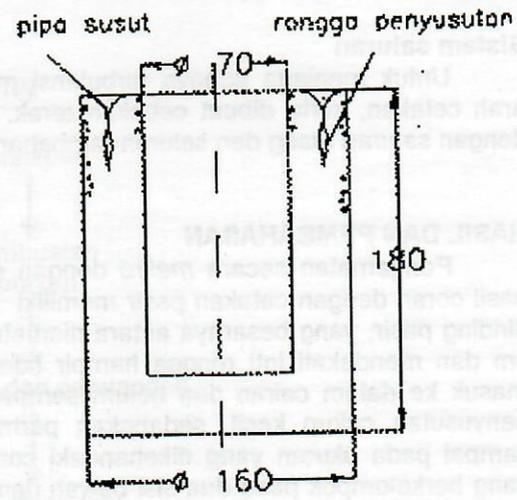
Gambar.2. Hasil Coran dengan cetakan logam

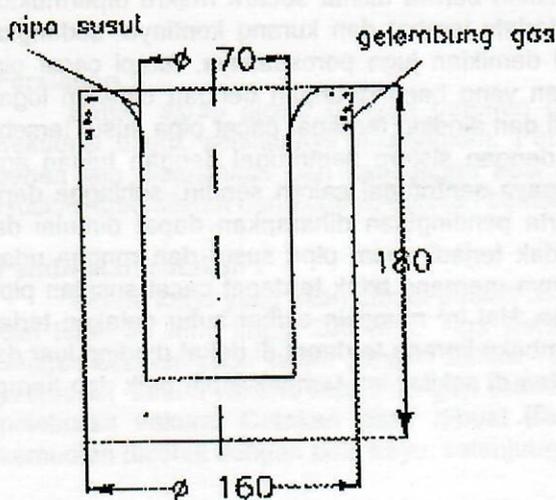
Gambar 3. Hasil coran cetakan sentrifugal

Untuk mengatasi adanya cacat-cacat tersebut kemudian dilakukan beberapa langkah yaitu dengan menggunakan cetakan logam dan peleburan dengan sistem vakum. Demikian juga saat penuangan masih dalam kondisi vakum hal ini dimaksudkan untuk mengurangi hidrogen yang larut ke dalam cairan. Hasilnya menunjukkan bahwa dilihat secara makro dipermukaan luar terdapat alur-alur akibat laju penuangan terlalu lambat dan kurang kontinyu, sedangkan cacat rongga gelembung gas dapat dikurangi demikian juga porositasnya, tetapi cacat pipa susut terjadi cukup dalam hal ini karena cairan yang bersinggungan dengan cetakan logam cepat membeku sehingga di tengah antara inti dan dinding terdapat cacat pipa susut tersebut (gambar 2.). Terakhir dilakukan pengecoran dengan sistem sentrifugal dengan tujuan agar terjadi pemadatan ke arah sentrifugal akibat gaya sentrifugal cairan sendiri, sehingga dapat menekan gelembung udara yang terjebak serta pendinginan diharapkan dapat dimulai dari arah dinding. Dengan demikian diharapkan tidak terjadi cacat pipa susut dan rongga udara serta segregasi gas. Pada kenyataannya hasilnya memang tidak terdapat cacat susutan pipa, akan tetapi masih banyak terdapat rongga gas. Hal ini mungkin akibat suhu cetakan terlalu dingin sehingga cairan logam terlalu cepat membeku karena terdapat di dekat dinding luar dan semakin ke arah inti semakin sedikit. Kepadatan di sekitar inti tampak lebih baik dan hampir tidak didapatkan cacat rongga udara (Gambar . 3).

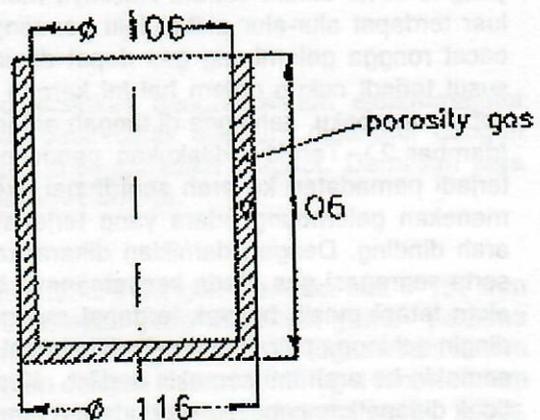
Gambar 4. Hasil cetakan setelah *machining*

4. Hasil coran setelah *machining* masih terdapat cacat lubang jarum (segregasi gas) terutama pada sisi bawah sehingga belum memenuhi syarat sebagai bahan *iodine loop*.

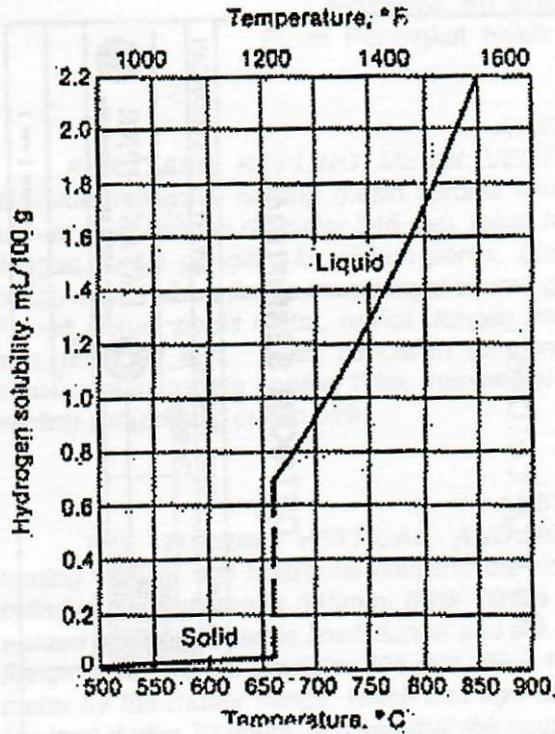
Fig 1. Solubility of hydrogen in aluminum at 1 atm hydrogen pressure

(N₂) ke dalam cairan. Suhu peleburan dijaga jangan sampai terlalu tinggi, karena berpengaruh terhadap besarnya penyusutan dan terhadap kelarutan hidrogen. Kelarutan hidrogen terhadap suhu dapat dilihat pada grafik (lampiran.2). Suhu penuangan sebaiknya sekitar 20 sampai 30°C di atas titik lelehnya. Untuk memperbaiki struktur yang kasar pada benda coran dilakukan heat treatment yaitu dengan memanaskan pada suhu kurang lebih 450°C selama 1 jam, kemudian di biarkan pada suhu kamar.

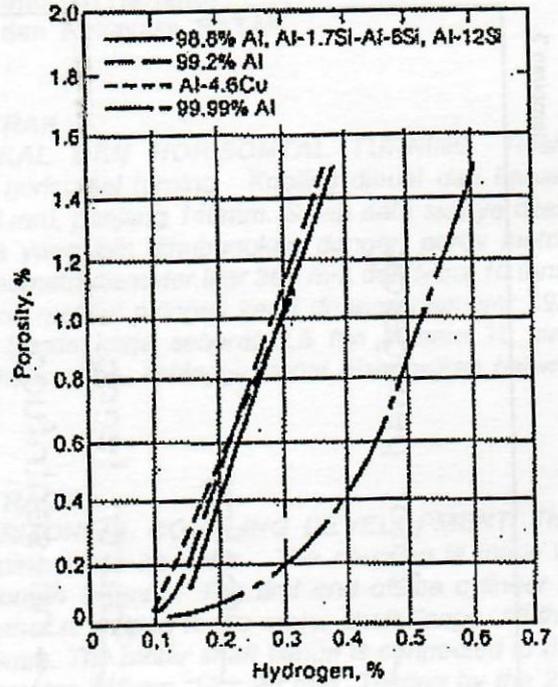
Fig.2 Porosity as a function of hydrogen content in sand - cast aluminum and aluminum alloy bars

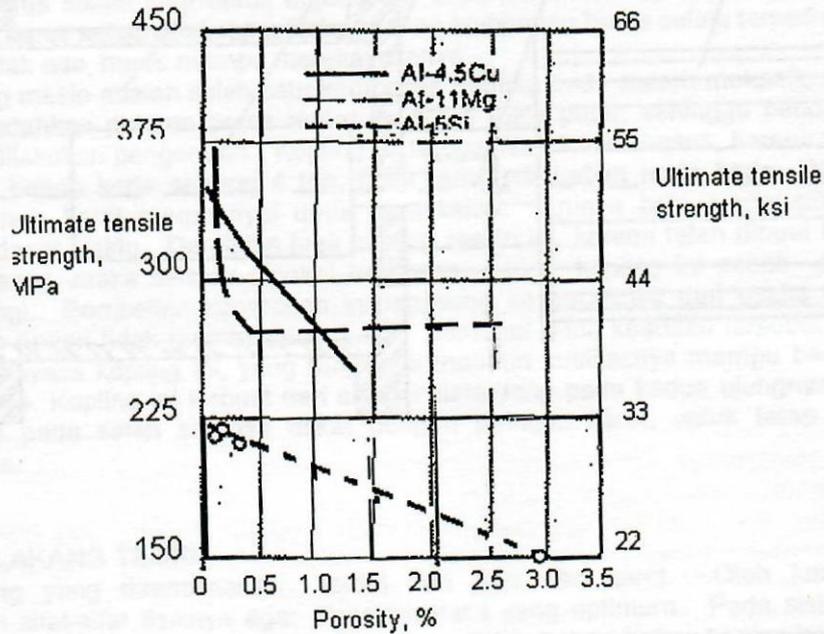
Fig. 3. Ultimate tensile strength versus hydrogen porosity for sand cast bars of three aluminum alloy.
