KAJIAN PENYEBAB PENURUNAN VOLUME AIR DI WADUK JATILUHUR DARI ASPEK GEOLOGI

Dedi Mulyadi, Hilda Lestiana, Rizka Maria, Sukristiyanti*

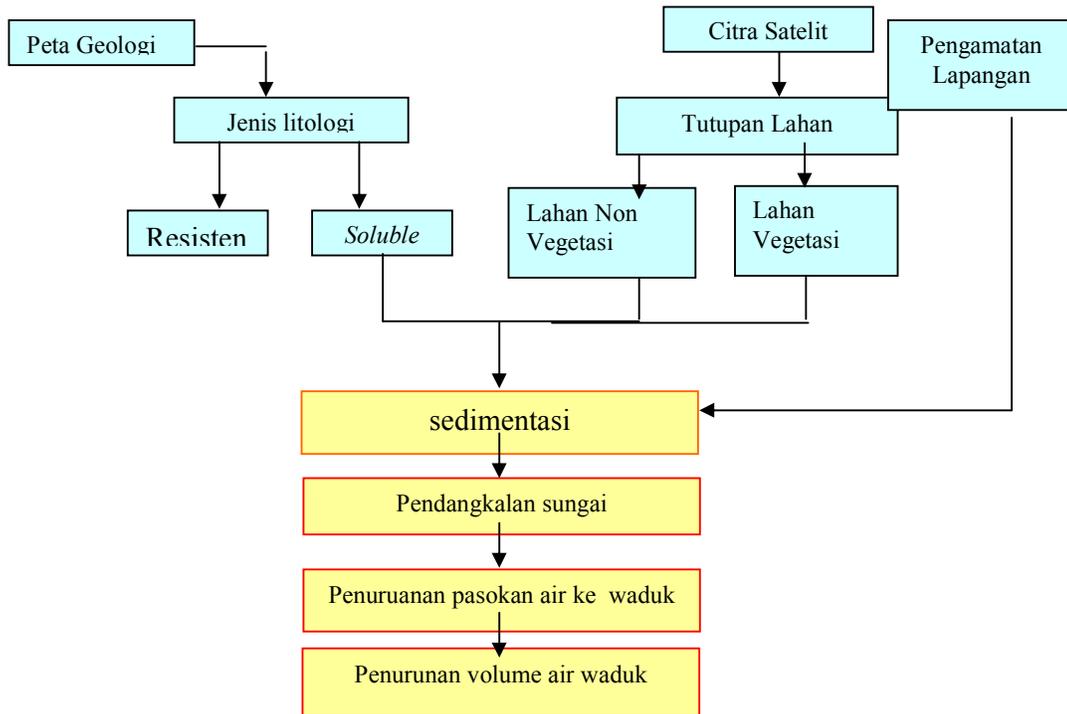
Gambar 1 : Diagram alir penelitian

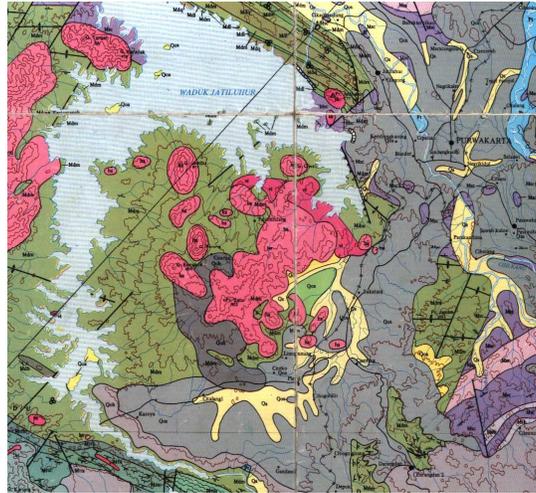
Gambar 1. Geologi daerah Jatiluhur dan sekitarnya (Sujatmiko, 2003)

Batuan mengalami siklus dimulai dari pembentukan kemudian proses transportasi, mengalami dekomposisi, hal ini sangat dipengaruhi oleh proses iklim, begitupun yang terjadi di daerah sekitar Waduk Jatiluhur pada umumnya terdiri dari batuan resisten dan batuan lapuk hal ini dapat dilihat pada peta geologi yang telah disederhanakan, sehingga dapat diamati bahwa batuan lapuk atau *soluble* terdapat di daerah rendah dan berdekatan dengan Sungai Cisanggrah, dan bagian selatan waduk,

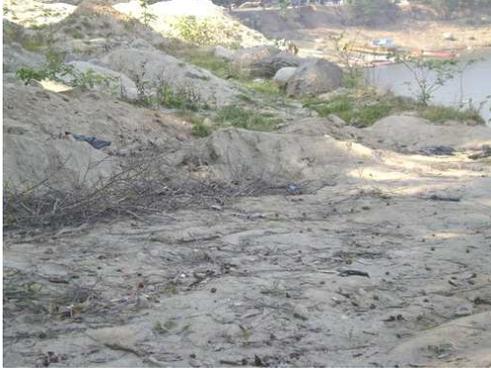
Foto 1. Litologi sekitar Waduk yang terdiri Batulempung napal

sehingga diperkirakan telah memberikan kontribusi pada sedimentasi di Waduk Jatiluhur, ditambah batuan sekitar waduk (foto 1 dan 2) yang terdiri dari serpih lempungan dengan sisipan batugamping napalan, jenis batuan tersebut karena proses iklim/ cuaca akan mudah tertransportasi menjadi endapan. Sungai-sungai yang bermuara di Waduk Jatiluhur juga t memberikan kontribusi sedimentasi.

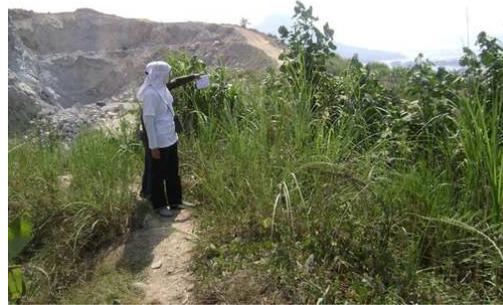
Foto 2. Pertambangan andesit sekitar Waduk Jatiluhur

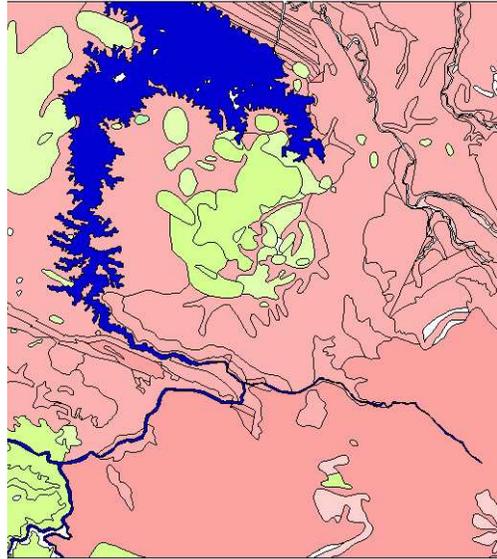
Dari hasil penyederhanaan peta geologi (gambar 2) memperlihatkan daerah Jatiluhur dan sekitarnya dibagi kedalam dua katagori, batuan napal (warna coklat muda) dan batuan kuarsa yang mengelilingi daerah Waduk dikelaskan menjadi batuan yang mudah terlarut sedangkan batuan intrusi (warna Hijau) digolongkan batuan yang resisten. Selain Napal daerah waduk juga mempunyai litologi berupa endapan gunungapi tua.

Gambar 2. Peta pembagian batuan resisten (hijau muda) dan *soluble* (berwana coklat muda) di daerah Waduk Jatiluhur

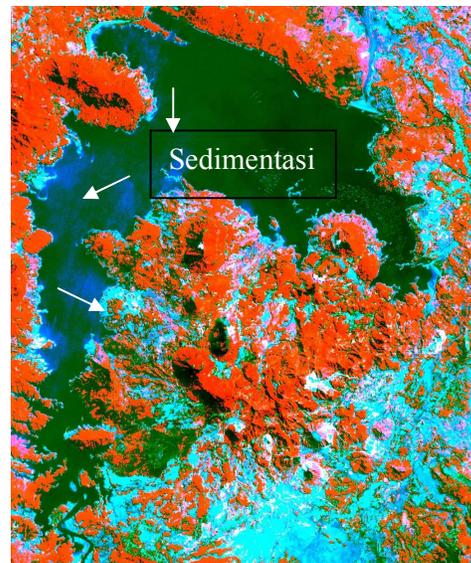
Gambar 3. Citra Aster Daerah 12 Juli 2003

Interpretasi tutupan lahan berdasarkan Citra ASTER dengan menggunakan metoda *stretching enhancement* untuk memperoleh dua kelas tutupan lahan yaitu kelas vegetasi dan kelas non vegetasi dibuat berdasarkan citra Aster 2003 (Gambar 3 dan 4) memperlihatkan terdapat daerah bukaan dicirikan pada citra komposit dengan warna biru terang dengan tekstur halus, terdapat di bagaian timur waduk dan Sungai Cisomang daerah tersebut merupakan lahan persawahan dan perladangan sedangkan pada Citra Aster hasil yang telah di enhan dengan metoda stertching memperlihatkan bagian sedimentasi di beberapa mulut sungai dengan warna putih dengan tekstur halus.

1. Hasil analisis Citra Aster tahun 2003 memperlihatkan bahwa telah terjadi proses sedimentasi dengan penampakan warna abu-abu pada daerah timur waduk, atau bagian sungai yang menghubungkan Waduk Cirata dan Waduk Jatiluhur.
2. Secara Visual teramati pada citra Aster komposit band 321, bahwa di daerah pinggiran waduk dan di bagian hulu sungai Cisomang telah terjadi bukaan lahan, yang bila di dibandingkan dengan peta geologi ada pada daerah batuan alluvial yang sangat dimungkinkan menjadi penyebab dari sedimentasi.
3. Hasil analisis air didaerah waduk memperlihatkan bahwa kekeruhan telah melampaui ambang batas yaitu nilai kekeruhan berkisar antara 0.3 – 11 NTU, sedangkan ambang batas nilai kekeruhan menurut Peraturan Menteri Kesehatan Nomor 416 Tahun 1990 dibatasi tidak boleh lebih dari 5 NTU.

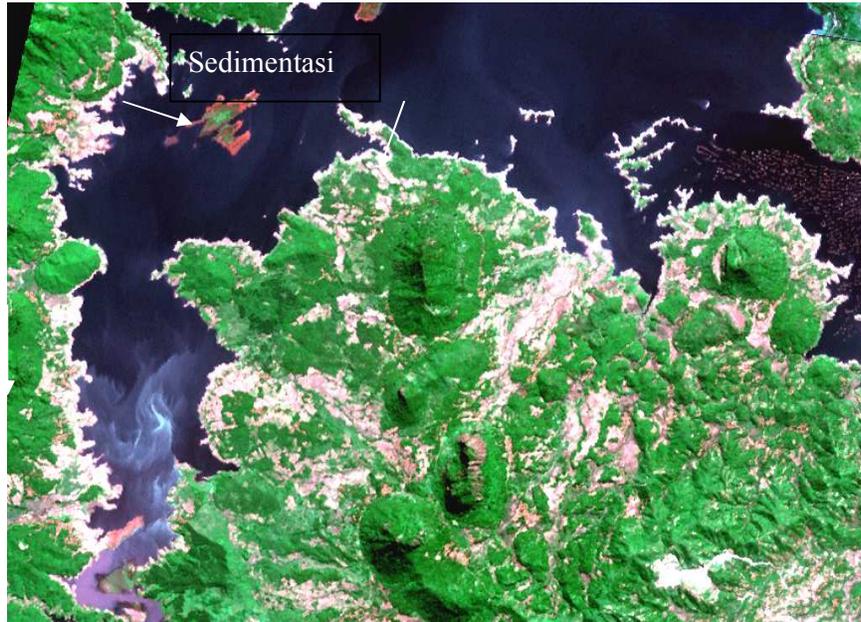
Gambar 4. Citra Aster Daerah (komposit 326) 12 Juli 2003

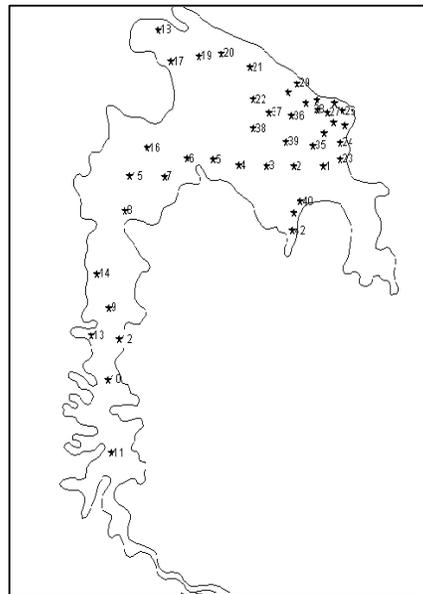
Gambar 5. Lokasi pengambilan contoh air waduk Jatiluhur

Pada pengamatan lapangan yang dilakukan pada tahun 2007, pengambilan contoh air untuk dianalisis nilai kekeruhan diambil tersebar Waduk Jatiluhur, hasilnya menunjukkan bahwa menunjukkan nilai kekeruhan berkisar antara 0.3 – 11 NTU, sedangkan ambang batas nilai kekeruhan menurut Peraturan Menteri Kesehatan Nomor 416 Tahun 1990 dibatasi tidak boleh lebih dari 5 NTU. (gambar 6, grafik nilai kekeruhan) Nilai kekeruhan yang diatas ambang batas hanya terdapat pada satu lokasi, yaitu di dekat inlet waduk Jatiluhur. Nilai kekeruhan yang tinggi ini dimungkinkan karena faktor sedimentasi yang berasal dari tepian waduk atau material yang terbawa dari waduk Cirata Foto 5-9 (Rizka, 2007)

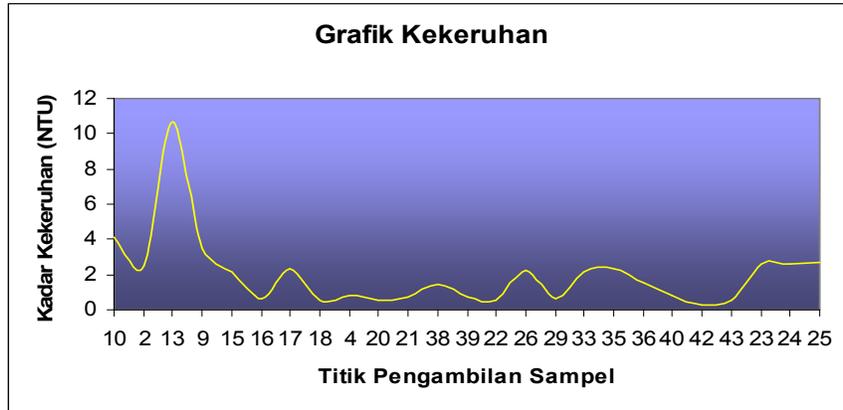
Gambar 6 Grafik kekeruhan Contoh air Waduk Jatiluhur

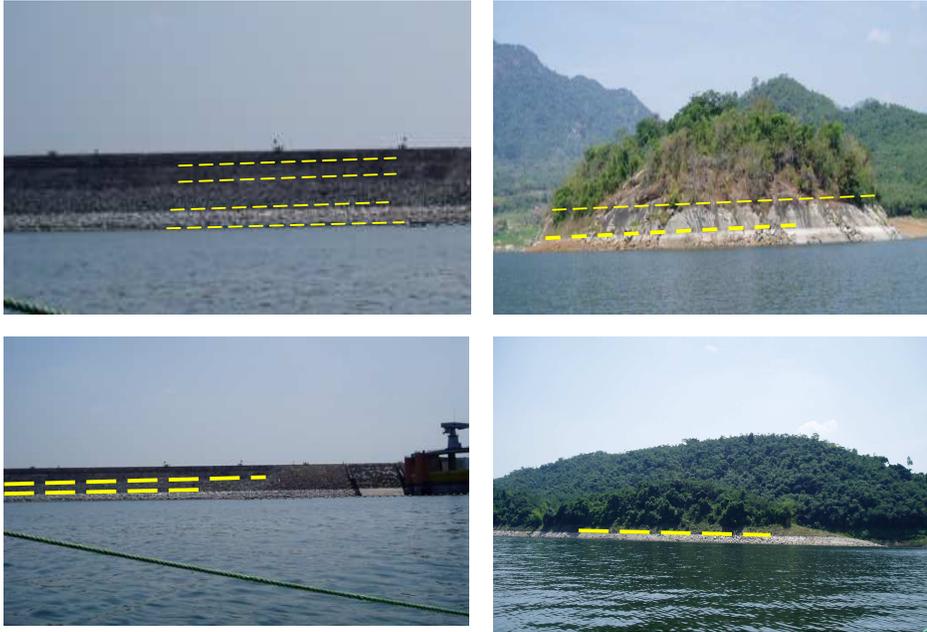
Foto 8,9,10,dan 11 memperlihatkan menurunnya muka air Waduk Jatiluhur
