PERAWATAN ALAT KOMPAKSI LIMBAH RADIOAKTIF PADAT

Bung Tomo
Pusat Teknologi Limbah Radioaktif (PTLR)

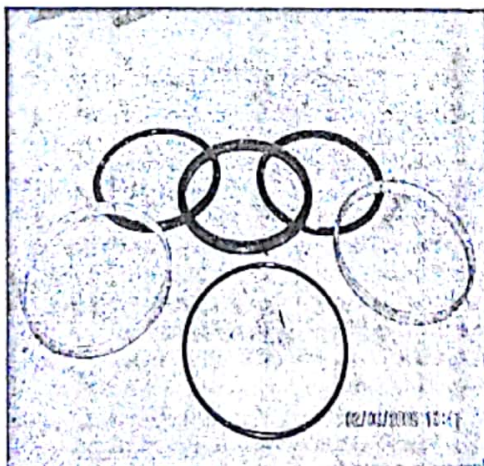
Pembongkaran dilakukan dengan melepas batang piston dan batang jaket, sehingga bisa melepas semua *seal* yang terdapat didalamnya. Satu set *seal* yang terpasang pada piston terdiri dari 5 bagian. Dua bagian terpasang pada sisi atas dan bawah yang terbuat dari teflon yang berwarna hitam. Pada bagian tengah yang sebagai inti dari *seal* terbuat dari karet yang sangat kuat dan dikunci pada bagian atas dan bawah oleh teflon yang berwarna biru. Dari pengamatan, *seal* piston sudah mulai mengeras, tingkat elastisitas sudah berkurang yang mengakibatkan tingkat kerapatan *seal* sudah menurun. Tingkat kerapatan dan elastisitas *seal*

Seal piston

berkurang memberi dampak terhadap kebocoran minyak pelumas dan penurunan tekanan saat alat kompaksi bekerja. Penggantian sudah dilakukan terhadap *seal* jaket dan piston. *Road shaft* yang terletak pada bagian bawah dari *shaft* mempunyai 3 buah *seal*, yaitu *seal* bagian dalam dan luar serta *wifer seal*. *Seal* bagian dalam berjumlah satu set yang terdiri 3 bagian, bagian atas tengah dan atas, pada bagian tengah sebagai intinya yang terbuat dari karet yang mempunyai kualitas khusus yang kuat terhadap gesekan dan tekanan minyak pelumas. Seal ini dilihat dari kondisinya sudah berkurang tingkat elastisitasnya yang akan berpengaruh terhadap kerapatan dan kemampuan terhadap tekanan minyak pelumas. Perubahan tingkat kekerasan *seal* akan berpengaruh terhadap tingkat kebocoran dari minyak pelumas, yang berakibat turunnya jaket pada saat kondisi tidak beroperasi. Penggantian terhadap seal telah dilakukan untuk mendapatkan unjuk kerja alat yang lebih baik. Setelah dilakukan penggantian *seal* semua komponen yang dilepas dipasang kembali dan dilakukan pengetesan terhadap kecepatan piston naik dan turun, jaket naik dan turun.

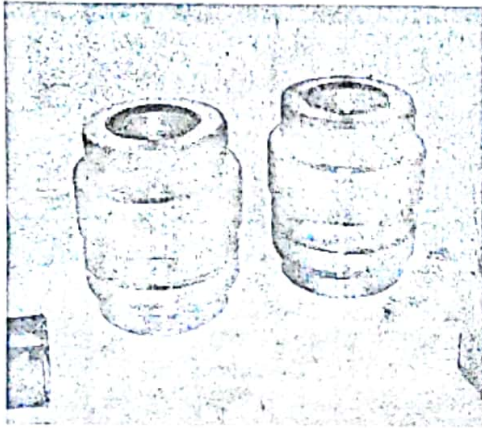
Road yang terpasang pada shaft
