LAPORAN PENELITIAN MASJID-MASJID KUNA DI KABUPATEN KERINCI PROVINSI JAMBI

BALAI ARKEOLOGI PALEMBANG
PUSAT PENELITIAN ARKEOLOGI NASIONAL
DEPARTEMEN PENDIDIKAN DAN KEBUDAYAAN
PALEMBANG

1999

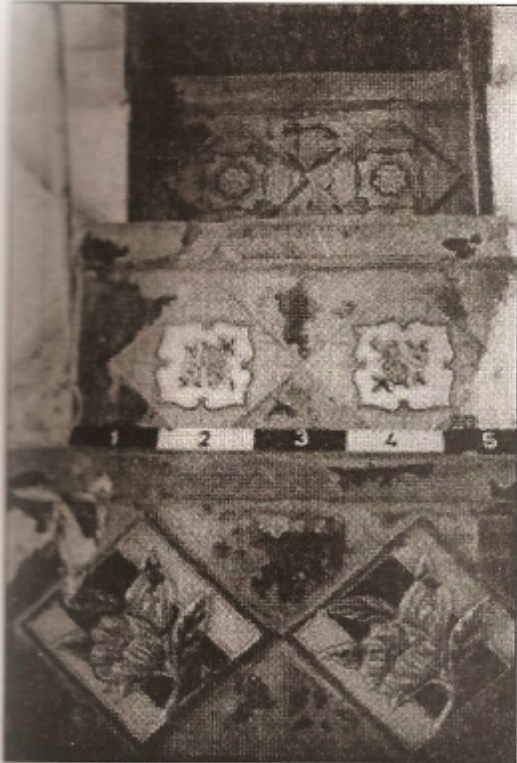
Foto 4
Hiasan Tegel Keramik di Masjid Raya Tanjung Pauh Hilir

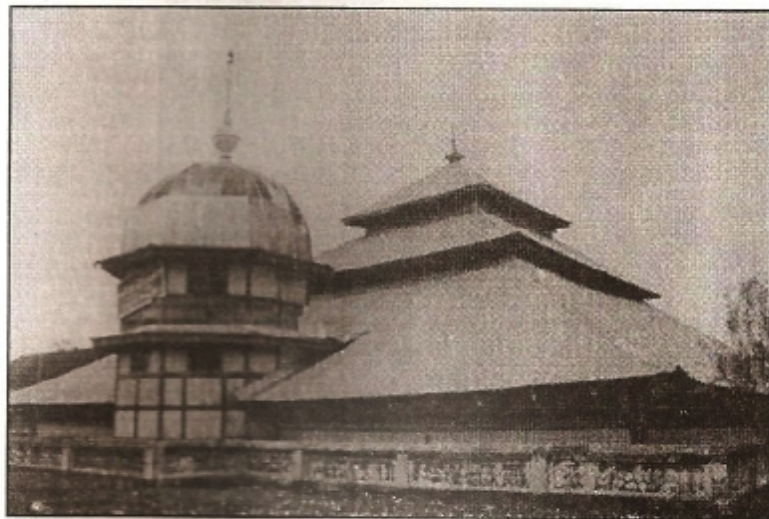
Foto 6 Atap Tumpang Tiga di Masjid Keramat Koto Tuo, Pulau Tengah

Atap Masjid Keramat berbentuk tumpang yang bersusun tiga. Pada bagian puncak atap terdapat mustaka berbentuk umbi.

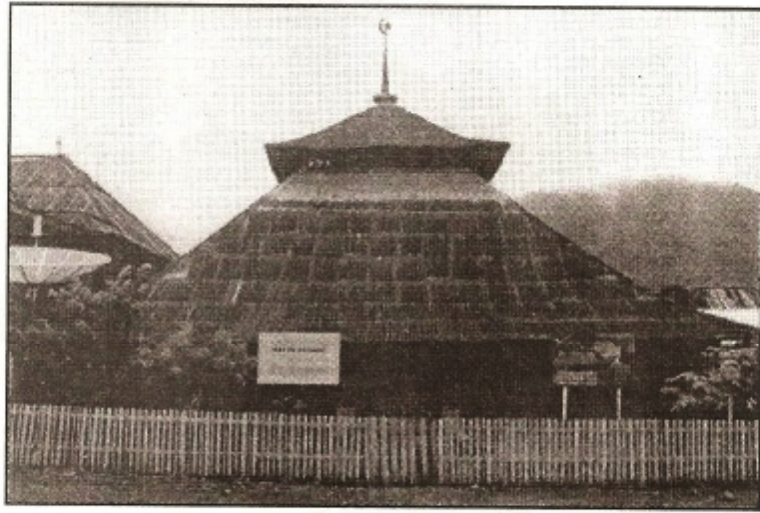
Foto 13 Atap Tumpang Dua di Masjid Lempur Mudik

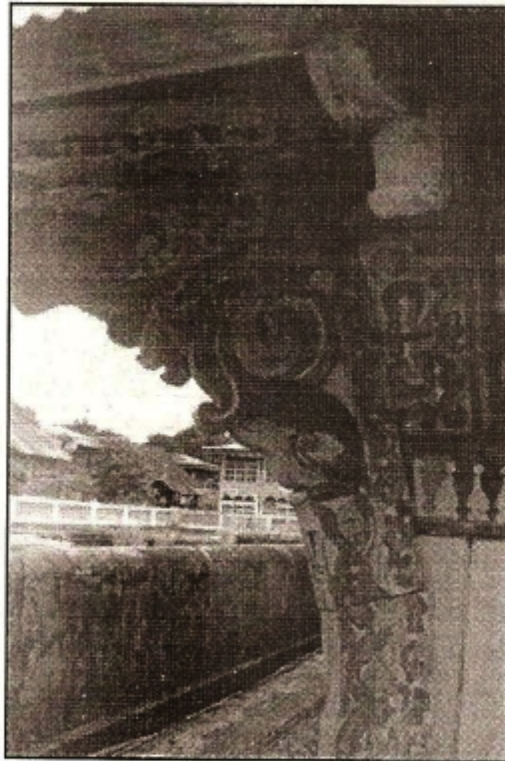
Foto 14
Hiasan Sudut Dinding Masjid Lempur Tengah

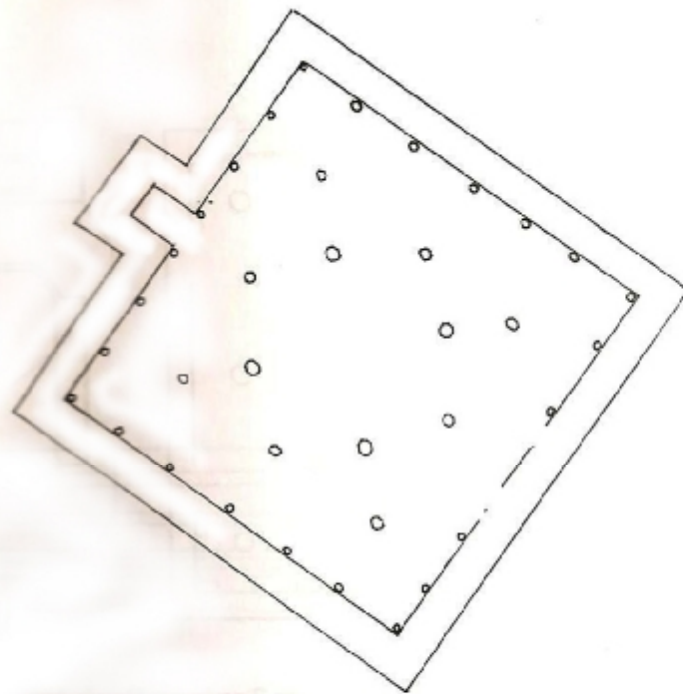
Gambar 2. Denah Masjid Agung Pondok Tinggi

Pondasi Masjid Agung Pondok Tinggi dibuat dari bata yang dipasang dengan spesi. Denah pondasi berbentuk bujur sangkar dengan ukuran 30 x 30 meter. Pintu masuk masjid berjumlah dua buah, masing-masing berukuran 1,85 x 2,22 meter menghadap ke arah timur. Pada pintu masuk dipasang dua buah daun pintu yang dihias ukiran bermotif tumpal dan sulur-suluran. Hiasan pada daun pintu bagian dalam berwarna biru, coklat, dan krem dan bagian luarnya berwarna biru, merah, hijau, dan krem.

Pada ruang utama masjid terdapat tiang-tiang yang berdasarkan keletakannya dapat dibagi menjadi tiga kelompok. Kelompok pertama berjumlah empat buah, terletak di bagian tengah. Bentuk tiang kelompok pertama adalah segi delapan dengan diameter 0,90 meter. Kelompok kedua berjumlah delapan buah, terletak mengelilingi tiang kelompok pertama. Kelompok ketiga berjumlah duapuluh empat buah, terletak mengelilingi tiang kelompok kedua. Diameter tiang kelompok kedua dan ketiga adalah 0,65 meter. Seluruh hiasan tiang Masjid Agung Pondok Tinggi berupa ukiran bermotif tumpal dan sulur-suluran.
