## EVALUASI UNJUK KERJA SISTEM UDARA BUANG *FUME HOOD* INSTALASI RADIOMETALURGI

**Darma Adiantoro, Endro Murtopo, Oding**  
Pusat Teknologi Bahan Bakar Nuklir - BATAN

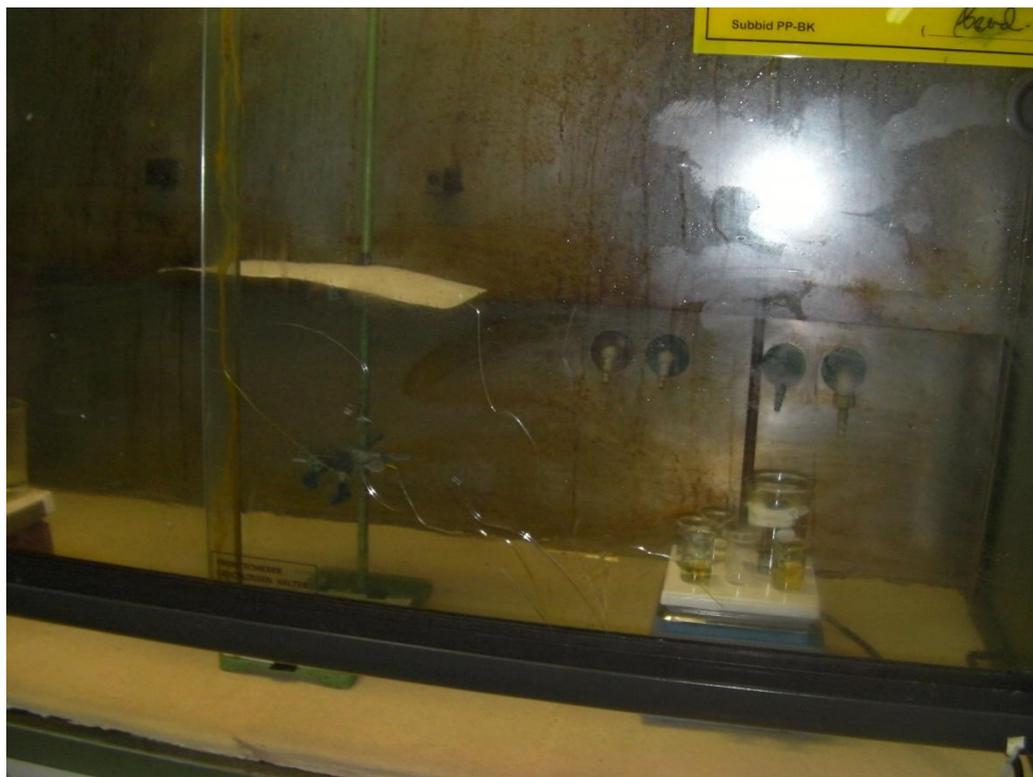
Gambar 1. Kondensasi dilemari asam

Proses preparasi sampel yang menggunakan asam menghasilkan uap (asap) dan jika hisapan kurang menyebabkan arah asap keluar *fume hood*. Kemudian uap yang terkondensasi di dalam *ducting* dapat menyebabkan terjadinya korosi dan kerusakan di *fume hood* seperti ditunjukkan pada Gambar 1. Evaluasi kinerja *fume hood* diharapkan dapat mengetahui penyebab dan menemukan solusi yang tepat.

Peningkatan hisapan *fume hood* yang kuat dapat menghindarkan asap (uap) yang berbalik keluar ke arah operator. Asap hasil pemanasan pada proses penguapan /preparasi mengalir masuk ke *ducting*. Akan tetapi masalah tetesan kondensat di dalam *fume hood* yang berasal dari *ducting* tidak hilang dan mengotori *fume hood*. Kerusakan *ducting* juga muncul akibat korosi yang disebabkan tetesan uap yang mengandung asam.

Membuat suatu sistem / alat yang dapat mengeliminir uap kondensat sebelum dibuang ke *ducting*, sehingga tidak merusak *ducting* dan *fume hood*.

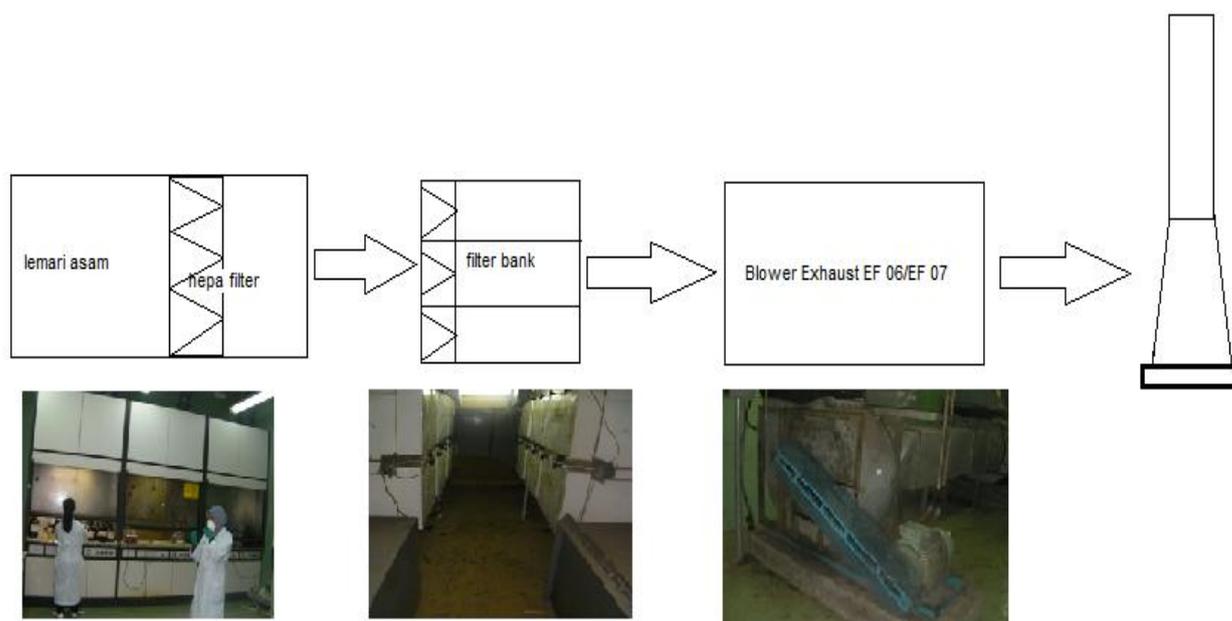
Gambar 2. Diagram blok sistem *fume hood*

Hisapan pada sistem *fumehood* dimulai dari lemari asam, *filter bank* dan *blower Exhaust* seperti diperlihatkan pada Gambar 2 dibawah ini.

*Fume hood* di Laboratorium IRM diantaranya digunakan untuk kegiatan preparasi sampel, penggunaan asam sebagai salah satu bahan kimia pelarut akan menguap dalam proses pemanasan di *fumehood*. Uap akibat pemanasan masuk ke *ducting* melalui *filter* yang terdapat dalam *fumehood* kemudian masuk *filterbank* (R202). Setelah melewati

*filterbank* udara mengalir melewati *blower Exhaust* EF06 / EF07 kemudian dibuang ke Cerobong<sup>(2)</sup>.

Jarak yang cukup jauh dari blower ke *fume hood*, banyaknya belokan sambungan dan damper menyebabkan turunnya hisapan sehingga penurunan hisapan pada *fume hood* cukup tinggi<sup>(3)</sup>.

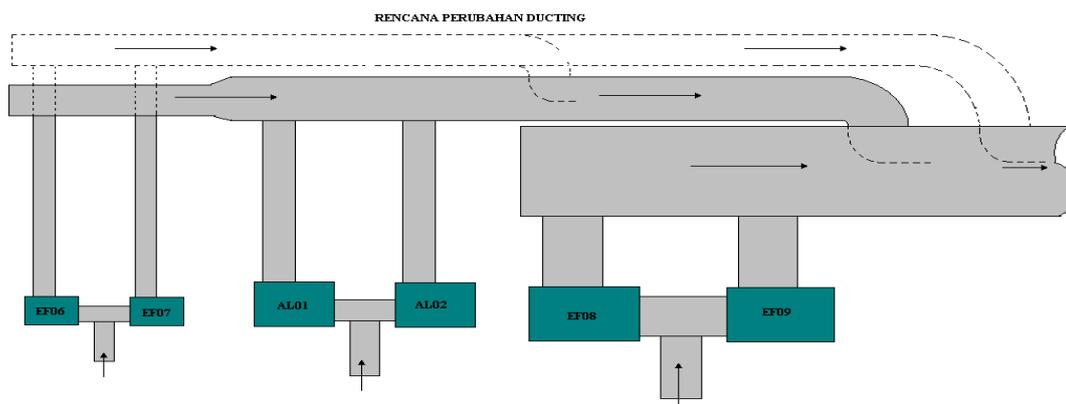
Gambar 3. Gambar *Ducting* Sistem *Exhaust* IRM

Ada dugaan bahwa salah satu kurang optimalnya hisapan karena letak *ducting* hembusan *blower* EF06 / EF07 ada dibelakang *ducting* AL01 / AL02 sehingga udara buang *blower* EF06 / EF07 tertahan hembusan udara AL01 / AL02.

Untuk membuktikan pengaruh itu ada maka kemudian dilakukan pengukuran hisapan di *fume hood* dengan mematikan operasi AL01 / AL02 dan EF 08/EF 09. Hasil pengukuran seperti ditunjukkan pada tabel 4.

- Pengujian pengaruh *bottle neck* dilakukan dengan mengoperasikan EF06/EF07, AL01 / AL02 dan *Exhaust* EF08/EF09 lalu dilakukan pengukuran hisapan di *fume hood* ( Tabel 4. A). Yang kedua mengoperasikan EF06 / EF07 , AL01 / AL02 kemudian dilakukan pengukuran aliran udara di *fume hood* (tabel 4. B). Yang ketiga hanya mengoperasikan EF06 / EF07 kemudian dilakukan pengukuran aliran udara di *fume hood* (tabel 4.C).

Dari ketiga cara tersebut didapat hasil pengukuran yang tidak jauh berbeda dan kecenderungan sama.

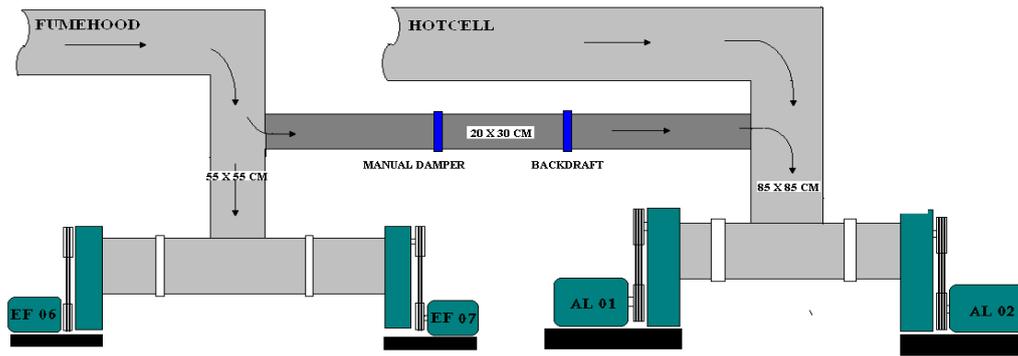
Gambar 4. Rencana Sudetan.

Sudetan adalah membuat sambungan dari *ducting* Exhaust EF 06 / EF 07 ke arah exhaust AL 01 / AL 02, hal tersebut tidak disetujui . Adapun perkiraan gambar sudetan tersebut seperti gambar 4 dibawah ini.

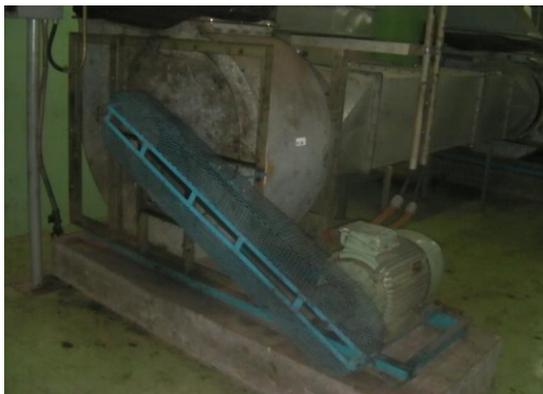
Gambar 5. Motor *blower* Lama

Spesifikasi *blower* EF 06 sebelum penggantian sbb:

**Data Teknis Blower Lemari Asam:**  
 COMEFRI 33010 Magnano in Riveira (UD) Italia  
**P max : 18.01 kW**  
 Pressure: 1.2 kg/m<sup>3</sup>  
 N max : 1650 l/min

**Data motor**  
 EF06/07 = 20hp / 15 KW  
 V= 380/660 V  
**A= 30/17 A**  
 COS PHI = 0,86

Kemampuan operasi *blower Exhaust* dapat diketahui dari konsumsi arus listrik motor saat pengukuran dan dapat diketahui dari spesifikasi *blower* tersebut (Gambar 5). Besarnya arus yang digunakan adalah sebesar 80% dari arus maksimum (  $I$  nominal ). Besarnya arus yang diukur pada kontaktor motor EF 06 adalah kisaran 12-18 Ampere.

- Menaikan kemampuan motor *blower* adalah mengganti *blower Exhaust* EF 06 (EF07 tetap). Perubahan spesifikasi dapat dilihat pada gambar 5 dan gambar 6. Pada *blower* yang lama daya maksimum =18.01 KW sedangkan *blower* yang baru memiliki daya maksimum 32 KW.

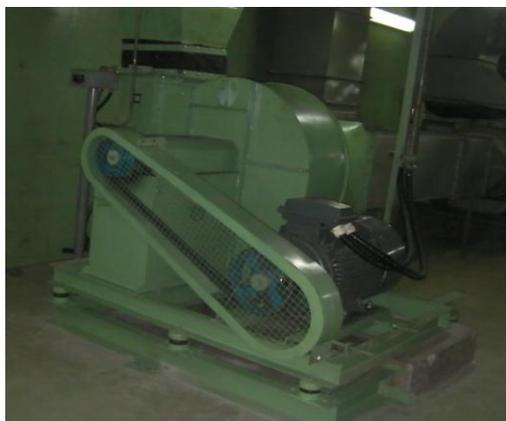
Gambar 6. Motor *blower* baru

Spesifikasi *blower* EF 06 setelah penggantian sbb

**Data Teknis Blower Hotcell:**  
 Centrifugal Fan Type : 42-H-79  
 Capacity :300 m<sup>3</sup> /min  
 (300.000 l/min)<sup>(5)</sup>  
**Power: 32 kW**  
 Static Pressure: 400 MM  
**Data motor**  
 Type : Mart 225M-4 B3  
 Volt : 380-415/ 660-720  
**KW : 45 (78A) / 60 HP**  
 Amps: 804/464  
 Cosphi : 0,87  
 Frek : 50 Hz

Berdasarkan tabel pengukuran aliran udara pada *fume hood* didapat perbedaan besar aliran udara sebelum dan sesudah penggantian motor *blower* EF06. Dalam hal ini EF07 masih menggunakan motor *blower* yang lama. Perbedan hasil ditunjukkan dalam tabel 5 dan tabel 6.

- Pengukuran setelah penggantian motor *blower* terjadi kenaikan aliran udara di *fume hood* (tabel 6). Pengukuran dilakukan didepan kaca jendela *fume hood* dengan bukaan minimum 5 cm.
