## EVALUASI UNJUK KERJA PERALATAN DISTRIBUSI LISTRIK TEGANGAN RENDAH FASILITAS RADIOMETALURGI

Asep Fathudin, Suhardi  
Pusat Teknologi Bahan Bakar Nuklir

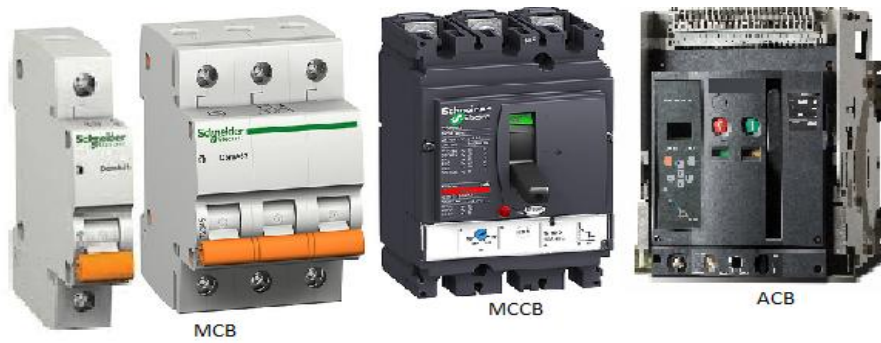
Gambar 1. Gambar MCB,MCCB dan ACB

Komponen utama panel listrik di fasilitas Radiometalurgi secara umum merupakan alat pengaman yang dalam proses operasinya mempunyai dua fungsi yaitu sebagai pengaman dan sebagai alat penghubung. Komponen atau peralatan tersebut di antaranya sebagai berikut: *Mini Circuit Breaker* (MCB), *Moulded Case Circuit Breaker* (MCCB) dan *Air Circuit Breaker* (ACB). Alat-alat tersebut dalam bentuk gambar ditunjukkan pada Gambar 1.

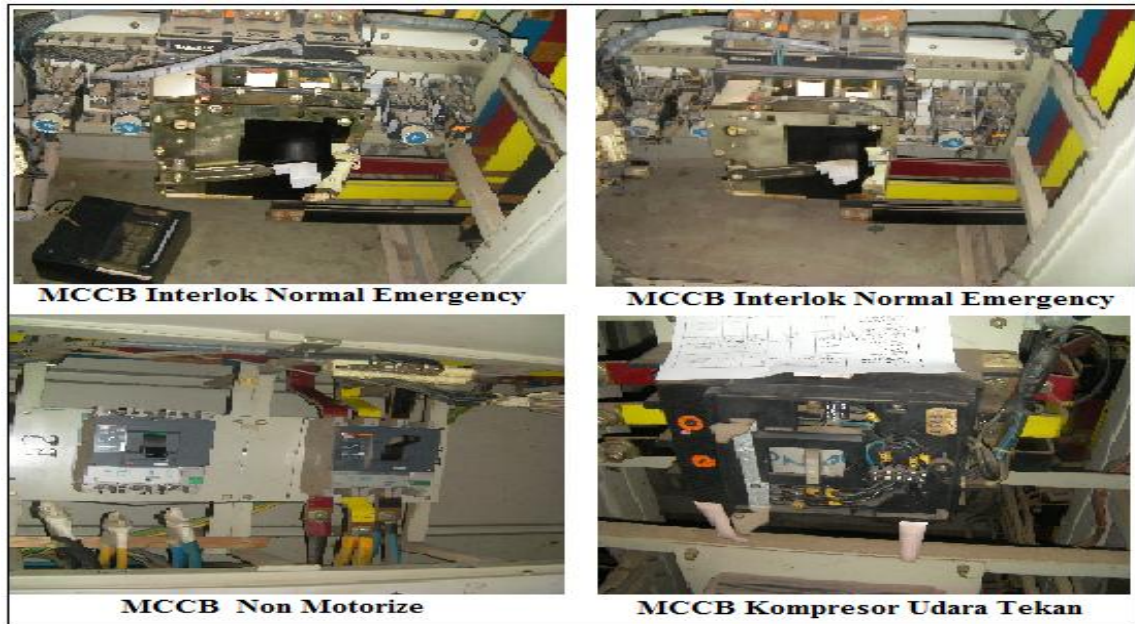
Gambar 5. MCCB yang harus diganti dan dilengkapi *motorize*

Data hasil identifikasi kerusakan ditunjukkan pada Gambar 5 dan pengukuran temperatur ditunjukkan pada Tabel 4.

Seperti yang ditunjukkan pada Tabel 5. MCCB kompresor udara tekan *motorize* rusak sehingga menyulitkan untuk mengoperasikannya. Kondisi sekarang jika akan dioperasikan MCCB tersebut dengan manipulasi operasi yaitu harus menggunakan tongkat yang bersifat isolator, hal tersebut tidak sesuai dengan prinsip-prinsip keselamatan kerja dengan peralatan listrik, sehingga harus dilakukan langkah pengadaan suku cadang untuk perbaikan.

MCCB untuk catu daya *emergency* yang berfungsi untuk *interlock* antara generator GE.301 dan GE. 302, motor penggeraknya (*motorize*) belum terpasang. Pemasangan *motorize* berfungsi untuk penggerak mekanik *interlock* dan pengaman sistem operasi yaitu untuk mengamankan terjadinya tabrakan fasa dari sumber listrik yang berbeda.

Saat ini sistem *interlock* belum terpasang. Upaya untuk mencegah salah pengoperasian, maka salah satu diantaranya tidak dilakukan penyambungan/instalasi pada MCCB tersebut. Untuk mengembalikan fungsinya maka harus dilakukan langkah pengadaan suku cadang untuk perbaikan.

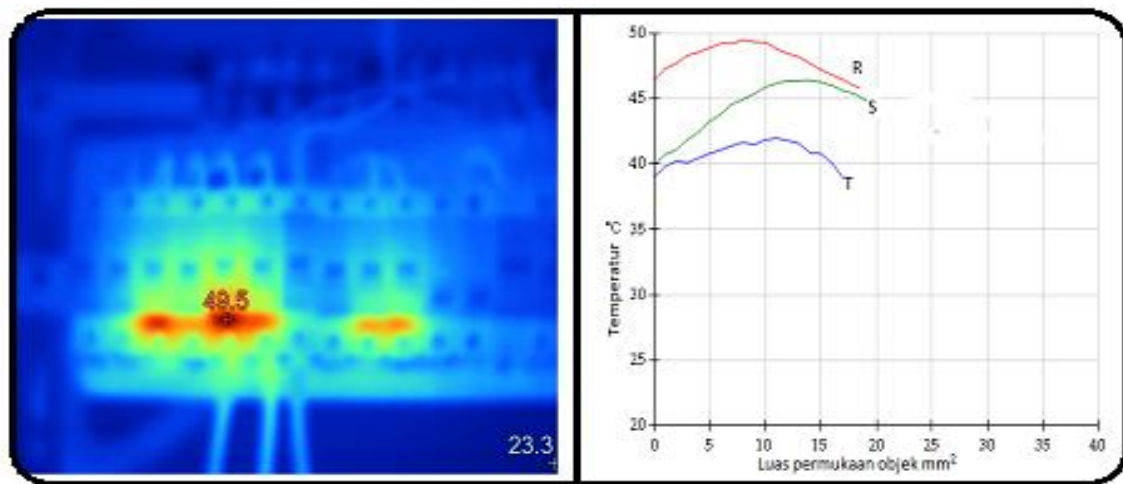
Gambar 6. Gambar dan grafik luasan panas pada MCCB LP lantai 2

Gambar 5 sampai dengan 10 menunjukkan gambar hasil pengukuran temperatur menggunakan *Thermography Infrared* dengan bantuan perangkat *software*.

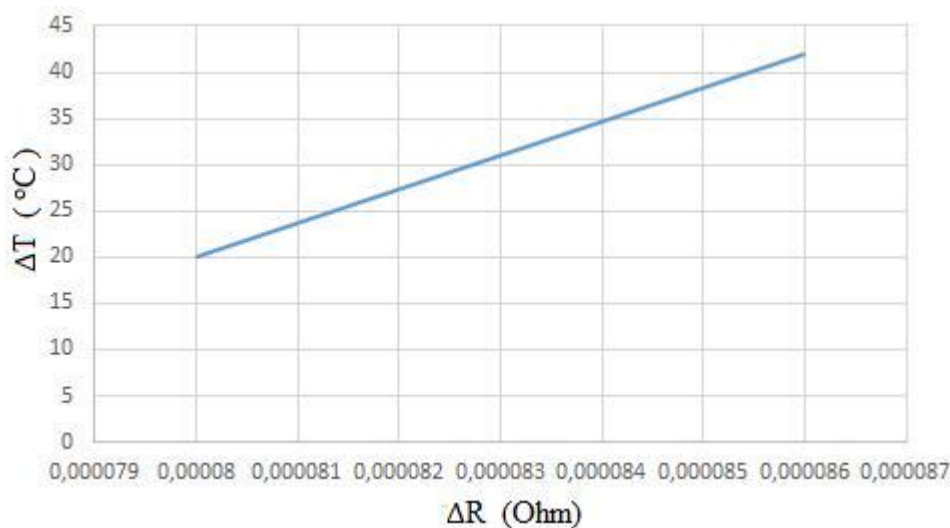
Gambar 12. Grafik perubahan  $\Delta R$  VS  $\Delta T$  Pada ACB TR 302

Data hasil perhitungan yang ditunjukkan pada Tabel 6 menunjukkan bahwa peningkatan temperatur berbanding lurus dengan resistensi. Hal tersebut ditunjukkan

pada grafik pada Gambar 4 dan grafik pada Gambar 12, menunjukkan teori dan data berdasarkan perhitungan sama (terbukti).
