## PERAWATAN SEMI OVERHAUL GENSET BRV20 RSG-GAS AKIBAT KEBOCORAN SISTEM PENDINGIN

Pusat Reaktor Serba Guna

**THE SEMI-OVER-HAULING MAINTENANCE OF THE RSG-GAS BRV20 GENSET DUE TO COOLANT SYSTEM LEAKAGE** The semi overhauling maintenance system of BRV20 is performed every year. After examination it is confirmed that the generator cooling system BRV 20 RSG-GAS is damaged and leakage. To repair and replace of major components of the cooling system, BRV20 needs to be dismantled. The purpose of this paper is to discuss the implementation of semi-overhauling maintenance of diesel generator BRV 20 of the RSG-GAS and replacement of some components of cooling system due to gen-set leakage. From the overhauling system that water intake to gen-set due to the leakage of water in the cylinder head no. 1 part Left and cylinder head no. 3 Right section. The semi overhauling maintenance and replacement of several component of coolant system of BRV20 of RSG-GAS that have been broken is implemented as per procedures of operation manual. It is concluded that the gen-set can be ready operated savely.

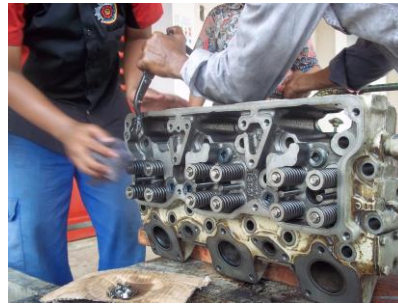
**Gambar 2. Kegiatan pembongkaran dan perbaikan mesin genset**

a). Pembongkaran mesin genset

b). Block cylinder head

Perawatan Genset BRV20 RSG-GAS dilaksanakan pada tanggal 18 Januari 2016 sesuai dengan standar prosedur perawatan (*standard maintenance procedure* / SOP) untuk *diesel generator*. Sasaran utama perbaikan adalah mengganti beberapa komponen utama sistem pendingin Genset BRV20 RSG-GAS. Perbaikan diawali dengan tahapan persiapan SOP, prosedur dan Alat Pelindung Diri (APD) yang akan digunakan, kemudian dilanjutkan dengan kegiatan pembongkaran bagian-bagian mesin genset BRV20 seperti ditunjukkan pada Gambar 2. Semua komponen mesin genset yang di bongkar di tempatkan secara teratur dan baik untuk menjaga kekeliruan dalam pemasangannya kembali seperti ditunjukkan pada Gambar 3.

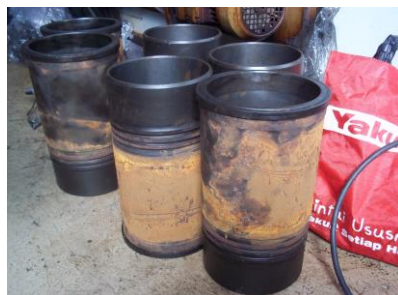
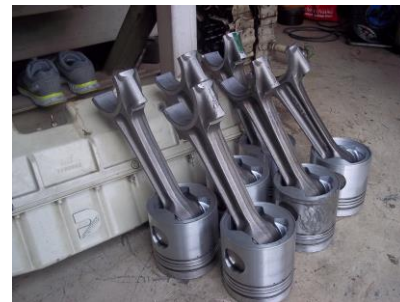
**Gambar 3. Bagian-bagian mesin genset**

Dari hasil pemeriksaan dengan menggunakan alat *pressure test pump* tipe T-508 dapat dipastikan adanya kebocoran air pada *cylinder head* no. 1 bagian Kiri dan *cylinder head* no. 3 bagian Kanan dan terlihat jelas di dalam bak penampungan oli mesin terdapat kandungan air maka upaya yang perlu segera dilakukan adalah perawatan yang bersifat *semi overhaul* terhadap genset BRV20 RSG-GAS serta melakukan penggantian pada beberapa komponen yang sudah rusak. Jenis komponen yang perlu diganti antara lain *cylinder head gasket*, *Seal water pump*, *Seal liner*

a). Cylinder Head

b). Piston mesin genset

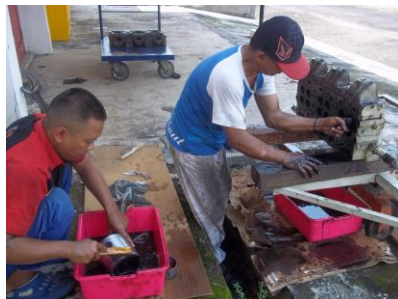
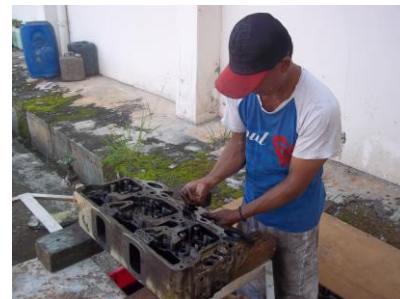
**Gambar 4. Perawatan bagian-bagian mesin genset dan block mesin**

a). Pembersihan bagian-bagian mesin genset

b). Pembersihan block mesin genset

Tahapan kegiatan berikutnya yaitu melakukan pembersihan terhadap bagian-bagian mesin genset dan *block-block* mesin genset serta mengganti beberapa komponen mesin genset yang telah rusak dengan komponen baru seperti ditunjukkan pada Gambar 4 dan Gambar 5.

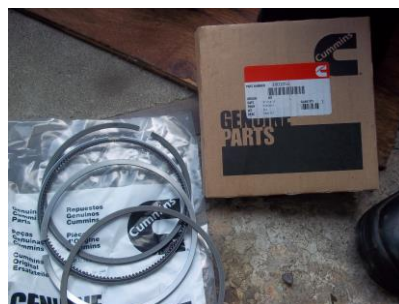
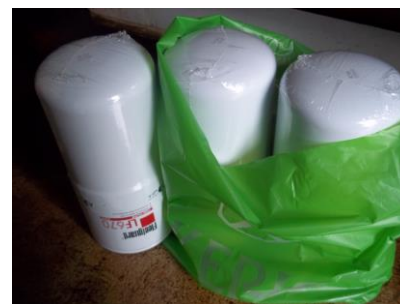
**Gambar 5. Komponen-komponen (part part) baru sistem pendingin genset BRV20**

a). Packing cylinder head

b). Filter oli

Nama Komponen	Spektek	Jumlah	Kondisi Saat Ini
<i>Gasket lower</i>	Part No.: 3017564	1 set	Terpasang baik
<i>Gasket upper</i>	Part No.: 3803697	1 set	Terpasang baik
<i>Repair kit turbo</i>	Part No.: 3545661	1 set	Terpasang baik
<i>Control rod bearing</i>	Part No.: 200600 Ref. No. 6	24 pc	Terpasang baik
<i>Ring set piston</i>	Part No.: 3801056	12 set	Terpasang baik
<i>Kit water pump (termasuk seal kit)</i>	Part No.: 3803247	1 set	Terpasang baik
<i>Cylinder liner</i>	Part No.: 210130 Ref. No. 25	12 pcs	Terpasang baik
<i>Fuel filter</i>	Fleetguard FS-1201	2 pcs	Terpasang baik
<i>Oil filter</i>	Fleetguard LF-670	3 pcs	Terpasang baik
<i>Air filter</i>	Fleetguard AF-928	2 pcs	Terpasang baik
<i>Engine oil</i>	Sheel Rimula R2.30	80 liter	Terpasang baik
<i>Cylinder head gasket</i>	BM-98021 (135978) Ref. No. 26	4 pcs	Terpasang baik
<i>Seal liner</i>	Part No.: 215091 Ref. No. 33	12 pcs	Terpasang baik
<i>Seal liner</i>	Part No.: 183034 Ref. No. 34	12 pcs	Terpasang baik
