## PERBAIKAN MOTOR BLOWER SISTEM QKJ 01/02/03 DI RSG-GAS

Asep Saepuloh, Yuyut Suraniyanto, Adin Sudirman, Muh. Taufiq

**REPAIR OF MOTOR BLOWER OF QKJ 01/02/03 SYSTEM AT THE GA SIWABESSY REACTOR.** The QKJ system is a Chiller Water Unit (CWU) at the ventilation system of reactor building. One of components of CWU is a blower at which its function is to release air by force convection therefore heat can be transferred from condenser to the environment. During maintenance period it was indicate that few of motor blower will fire. Measurement of electrical current of motor blower is shown of  $> 20$  A while its limiting value is 11 A. From low measurement result of a coil isolation resistant of 20 M $\Omega$  also indicated that motor blower has been fired. Repair of 4 units of motor blowers have been done by dismantling and rewinding motor coils. After having repaired motor blower than is re-installed at its place. Re-measurement of electrical current without load is 11 A at which it is still below limit value stated at name's plate of 11.5 A. Value of its isolation resistance increase to 1000 M $\Omega$ . It is deemed that after having repaired performance of motor blower is well

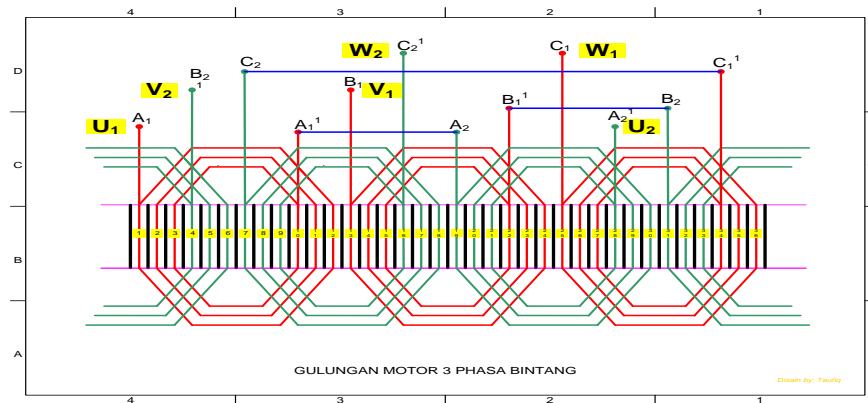
Gambar 2. Model gulungan fasa-tiga Bintang putaran 1500 rpm

Gambar 2 menunjukkan model dari gulungan motor fasa-tiga Bintang untuk putaran 1500 rpm yang akan digunakan sebagai acuan dalam menggulung motor.

Untuk mengerjakan suatu gulungan motor maka terlebih dahulu harus dibuat suatu model gulungan yang akan digunakan untuk memudahkan pada saat pekerjaan pengawatan. Dalam model diagram dapat terlihat bahwa kawat  $A_1=U_1$ ,  $B_1=V_1$ ,  $C_1=W_1$  sedangkan kawat  $A_2'=U_2$ ,  $B_2'=V_2$ ,  $C_2'=W_2$ . Sementara kawat-kawat yang lainnya akan dihubungkan-singkatkan di dalam gulungan tersebut, seperti ;  $A_1'$  dan  $A_2$ ,  $B_1'$  dan  $B_2$ ,  $C_1'$  dan  $C_2$  sehingga akhirnya teori ini nantinya akan menghasilkan gulungan motor fasa-tiga Bintang dengan putaran motor 1500 rpm.

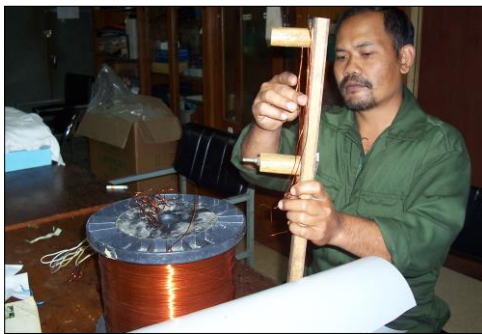
Gambar 3. Saat membuat mal gulungan [2]

Pembuatan mal (marka) saat menyusun gulungan kawat akan menentukan kerapihan suatu kumparan motor, karena mal menggunakan peralatan yang masih sederhana yaitu hanya menggunakan sebatang kayu yang ukurannya bisa dirubah-rubah/ digeser sesuai panjang pendeknya gulungan seperti terlihat pada gambar 3.

Metode pembuatan gulungan yaitu kawat tembaga dililitkan ke mal sejumlah empat puluh sembilan belitan (hasil dari perhitungan), jumlah mal belitan untuk satu motor sebanyak 12 buah. Bentuk gulungan yang akan dipakai adalah bentuk gelung.

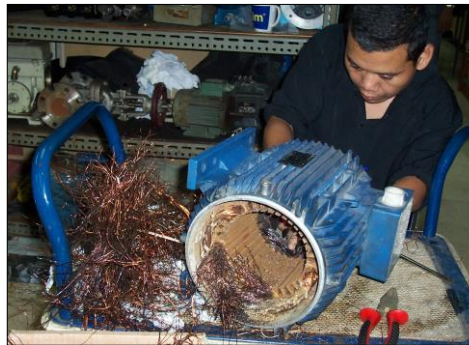
Gambar 4. Pembongkaran gulungan motor [2]

pembongkaran gulungan lama pada alur-alur motor, pembongkaran harus dilakukan dengan hati-hati untuk menghindari luka/cacat pada alur motor, karena apabila terjadi cacat pada alur-alur motor dikhawatirkan saat menata gulungan kawat akan melukai lapisan email kawat tembaga karena lapisan email yang terluka akan mengakibatkan hubungan arus pendek pada gulungan sehingga kegiatan menggulung nantinya hanya akan sia-sia saja. Kegiatan pembongkaran gulungan seperti terlihat pada gambar 4 :

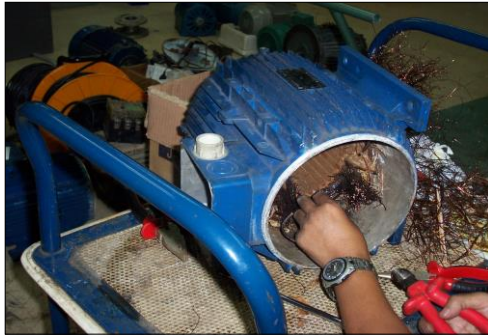
Gambar 5. Menyusun gulungan pada alur motor<sup>[2]</sup>

Setelah alur-alur motor dibersihkan dari kotoran lak (pernis) dan karat akibat korosi kemudian dimulai menyusun gulungan (kawat) pada alur-alur motor sesuai dengan jumlah alur 36, sebanyak 6 pasang dan 4 kutub untuk masing -masing motor. Penyusunan ini dilakukan dengan hati-hati agar tidak terjadi cacat pada kawat yang akan melukai lapisan email kawat tembaga baik pada saat melakukan tarikan, lekukan atau tekanan pada gulungan kawat saat memasukkan kawat ke alur-alur motor karena lapisan email kawat tembaga sangat tipis. Penyusunan gulungan diikuti dengan memasukkan potongan-potongan plastik mika sepanjang alur-alur motor agar permukaan gulungan kawat rata karena penataan susunan kawat juga tidak dapat diabaikan agar seluruh gulungan kawat tidak ada satupun yang muncul ke permukaan

melebihi puncak alur-alur motor, apabila ada satu kawat saja yang tidak rata pada alur-alur motor maka akan terkena gesekan rotor, untuk lebih meyakinkan bahwa permukaan kawat pada alur motor betul-betul rata dan rapih maka biasanya di atas plastik mika ditambah lagi dengan potongan-potongan bambu tipis. Lihat gambar 5 :

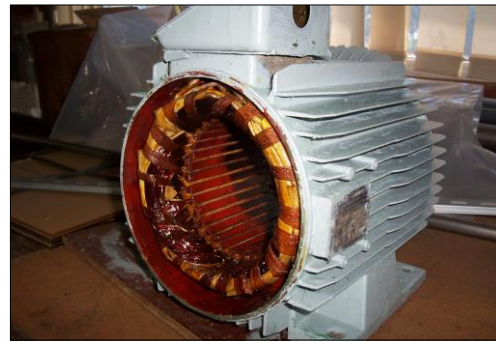
Gambar 6. Motor setelah proses finishing<sup>[2]</sup>

Agar ikatan antar kawat belitan menyatu dengan kuat maka setelah proses penataan gulungan selesai, gulungan motor dilapisi dengan lak (pernis) kemudian motor dikeringkan dengan dibantu lampu pemanas yang mempunyai watt tinggi agar proses pengeringan lebih cepat. Pemberian lak diulang dua sampai tiga kali agar hasilnya lak merata masuk ke dalam gulungan motor. Pemberian lak (pernis) fungsi utamanya sebagai isolator yaitu untuk menahan panas pada kumparan dan menghindari kebocoran pada isolasi kawat, untuk itu kualitas lak juga harus dicari kualitas yang bagus agar diperoleh fungsi isolator yang maksimal pada kumparan motor. Dari ke empat motor yang digulung ada motor yang di cat karena sudah kusam, seperti terlihat pada gambar 6 motor yang telah melalui proses *finishing* yaitu pemberian lak (pernis), pengecatan dan pemasangan terminal motor.

Selanjutnya pemasangan rotor dilakukan setelah mengganti *bearing* pada rotor yang dianggap sudah aus, terakhir dipasang penutup bagian paling luar motor menyusul pengukuran dan pengujian kumparan yang terdiri dari putaran, tegangan, arus dan tahanan isolasi pada setiap motor dengan menggunakan megger, tachometer dan tang ampere.

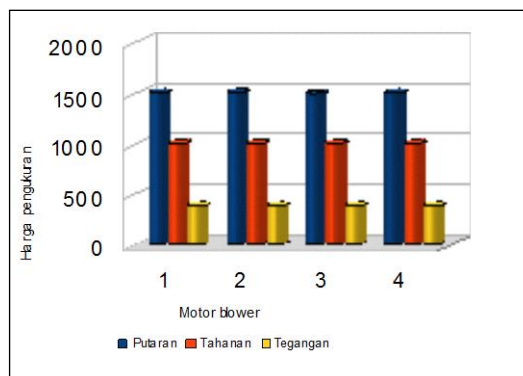
Gambar 7. Grafik hasil pengukuran putaran, tahanan dan tegangan setelah digulung

Pada gambar 7 terlihat bahwa penunjukan grafik hasil pengukuran putaran (*rpm*) motor hampir tidak ada perbedaan karena dari ke empat motor selisihnya sedikit, sedangkan pada hasil pengukuran tahanan (*ohm*) untuk gulungan baru sesuai yang disyaratkan yaitu 1000 MΩ, begitu juga grafik tegangan (*volt*) dari ke empat motor nilainya sama persis.

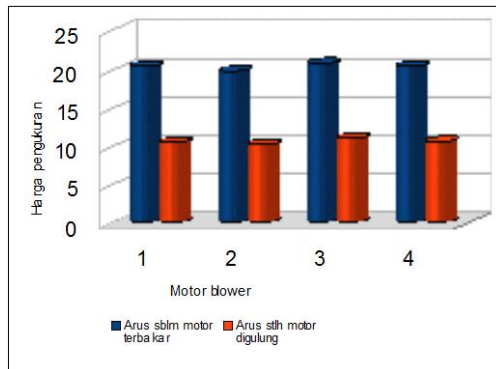
Gambar 8. Grafik pengukuran arus motor sebelum terbakar dan setelah digulung

Indikasi penyebab motor terbakar adalah arus motor melebihi batas kapasitas motor karena tahanan isolasinya sudah menurun, harga arus berbanding terbalik dengan harga tahanan isolasinya. Begitu juga ada penurunan pada putaran motor meskipun hanya sedikit. Setelah motor digulung pengukuran arus pada saat motor-motor tanpa beban harga arus rata-rata mencapai 5.7 A, menyusul setelah motor terpasang (terbebani) arusnya menunjukkan kenaikan menjadi rata-rata 11 A, kondisi ini dimungkinkan karena pada motor-motor telah terpasang

Pada grafik hasil pengukuran arus seperti pada gambar 8 terlihat ada selisih penurunan hingga dua kalinya antara motor saat sebelum terbakar dan saat setelah dilakukan perbaikan, indikasi penurunan arus dikarenakan pengaruh meningkatnya tahanan isolasi pada motor yang semakin baik setelah motor digulung.

Setelah motor-motor yang telah digulung terpasang kembali, kinerja blower (*exhaust fan*) terbukti meningkat sehingga fungsi sistem QKJ 01/02/03 sebagai unit penyedia air dingin di gedung reaktor menjadi lebih optimal.
