PENGUJIAN *BOILER* SEBAGAI PENYEDIA ENERGI PENGOLAHAN LIMBAH RADIOAKTIF CAIR PASCA PERBAIKAN

Sugianto, Suparno, Arifin Istavara, Jonner Sitompul, Heri Witono,

Novia Aris P, Harwata, Sri Maryanto
Pusat Teknologi Limbah Radioaktif - BATAN
gianto68@batan.go.id

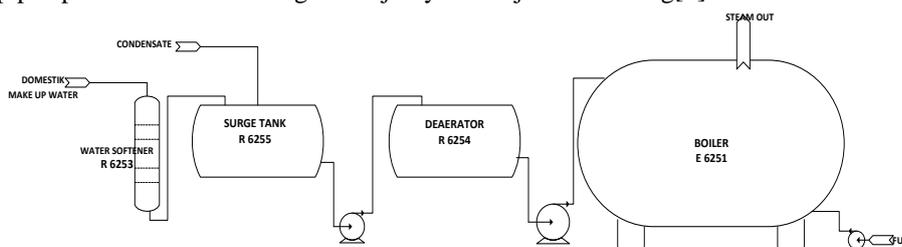
Gambar 1. Diagram alir proses operasi sistem uap [4]

Uap panas bertekanan (*steam*) hasil produksi *boiler* didistribusikan melalui pipa distribusi *steam* menuju evaporator. Didalam evaporator, *steam* tersebut digunakan untuk memanaskan dan mereduksi volume limbah radioaktif cair menjadi konsentrat. Uap yang keluar dari evaporator, tekanan dan suhunya turun sehingga terjadi campuran uap dan air (kondensat)[5].

Kondensat ini dikembalikan lagi ke *boiler* pada tangki *surge* kemudian dicampur dengan air baku yang sudah dilunakkan agar temperatur air umpan mendekati titik didih air, sehingga pemakaian bahan bakar menjadi lebih hemat. Penambahan air pada *surge tank* menggunakan air yang sudah dilunakkan. Kestabilan level air dijaga dengan *floating valve*. Air umpan *boiler* adalah campuran dari kondensat dan air tambahan yang sudah dilunakkan. Air dipompa dari tangki *surge* ke tangki *deaerator*. Pada tangki *deaerator* air umpan disemprotkan uap panas untuk menghilangkan oksigen. Air umpan dari tangki *deaerator* dipompa ke boiler[1][4].

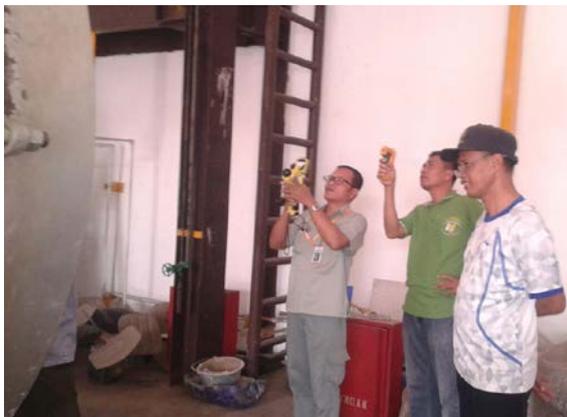
Gambar 2. Pengamatan sebaran panas menggunakan kamera infra merah dan termometer infra merah

Pengujian kerusakan boiler dilakukan dengan mengamati sebaran panas pada isolator pintu *back hood* dan cerobong *boiler*.

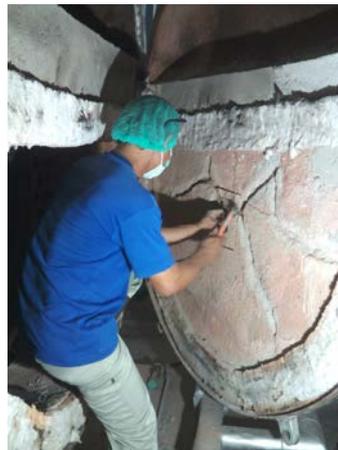
Gambar 3. Perbaikan penambalan retakan semen isolator pintu *back hood*

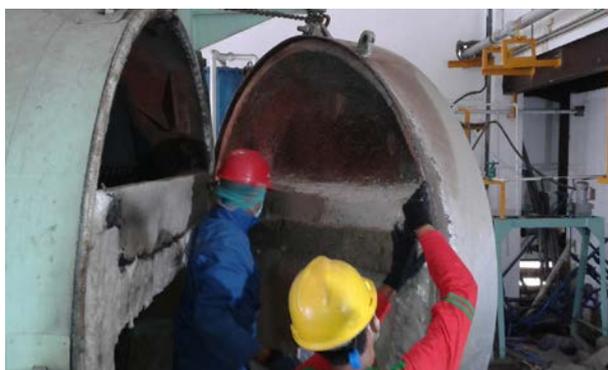
Gambar 4. Perbaikan asbestos isolator pintu *back hood*

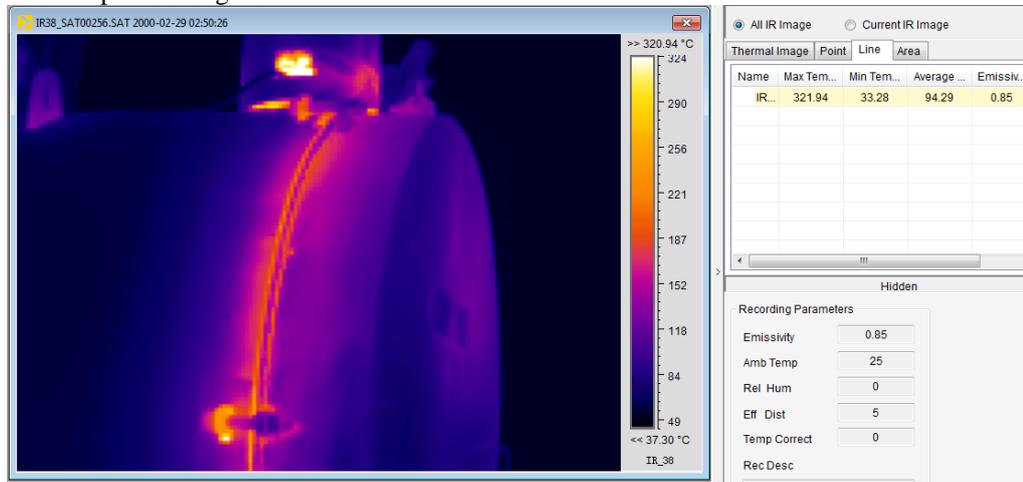
Gambar 5. Pengukuran temperatur dengan fokus cerobong

Hasil pengukuran temperatur cerobong, asbestos isolator pintu *back hood* dan pintu *back hood* dengan fokus area kaca pengintai api sebagaimana ditunjukkan pada Gambar 5, 6 dan 7 dirangkum dalam Tabel 1 sebagai berikut :

No	Titik Pengukuran	T max °C
1.	Cerobong	321,94
2.	Asbestos isolator pintu <i>back hood</i>	322,12
3.	Pintu <i>back hood</i>	111,25

Pengukuran panas seperti ditunjukkan pada Tabel 1., menunjukkan bahwa terjadi panas berlebih pada pintu *back hood boiler* pada saat pengoperasian *boiler* untuk melayani kebutuhan uap panas pada pengolahan limbah radioaktif cair dengan *evaporator*. Pada tabel 1. menunjukkan data temperatur pada cerobong *boiler* sebesar 321,94 °C, asbestos isolator pintu *back hood* 322,12 °C, pintu *back hood* 111,25 °C. Hasil pengukuran panas seperti data tersebut adalah panas yang tidak wajar sehingga terjadi panas membara pada sekitar asbestos isolator pintu *boiler*. Demi menjaga keselamatan kerja dan keamanan sistem *boiler*, maka segera *boiler* dimatikan untuk dilakukan investigasi. Pemeriksaan ketidaknormalan operasi *boiler* dilakukan setelah pendinginan sistem *boiler* dengan membuka pintu *back hood boiler*. Secara visual tampak adanya kerusakan batu tahan api pemisah fase 1 ke fase 2 dan 3 serta adanya retakan semen isolator panas pintu *back hood boiler*. Kerusakan batu tahan api pemisah fase api dari fase 1 ke fase 2 dan 3, menyebabkan api pada lorong api utama langsung menuju cerobong *boiler*, sehingga terjadi kurangnya penyerapan panas api pada pipa api oleh media air yang dipanaskan pada *shell* diantara pipa api. Selanjutnya dilakukan perbaikan batu tahan api dan penambalan keretakan semen isolator panas pintu *back hood boiler*.

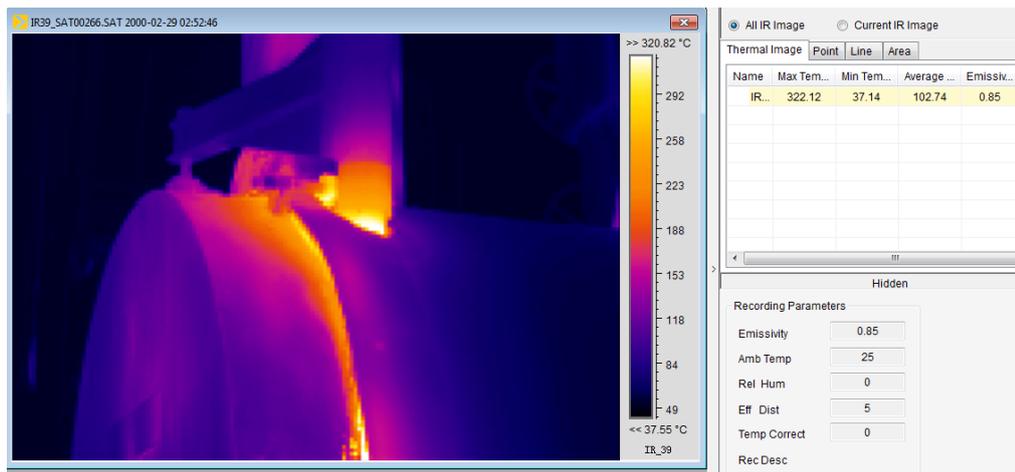
Gambar 6. Pengukuran temperatur dengan fokus isolator pintu *back hood*

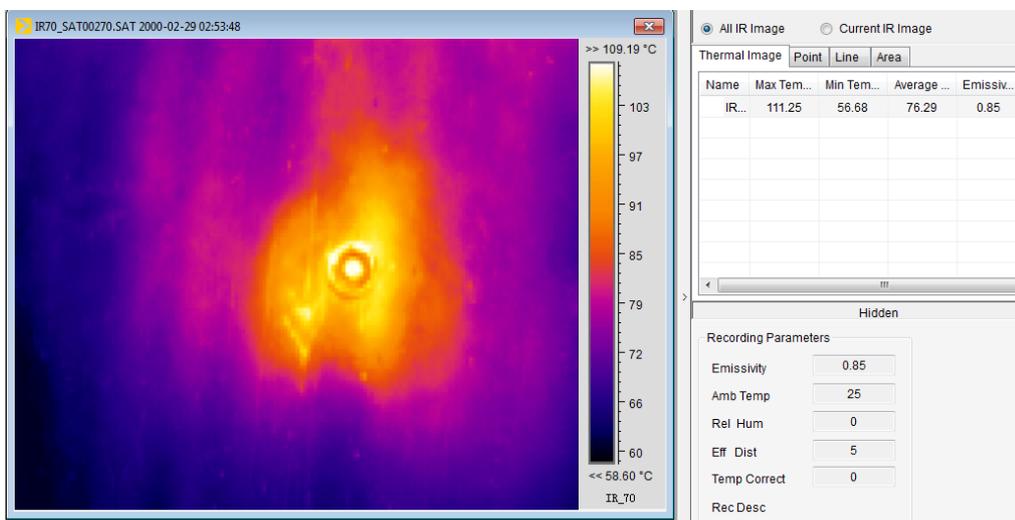
Gambar 7. Pengukuran temperatur dengan fokus kaca pengintai api

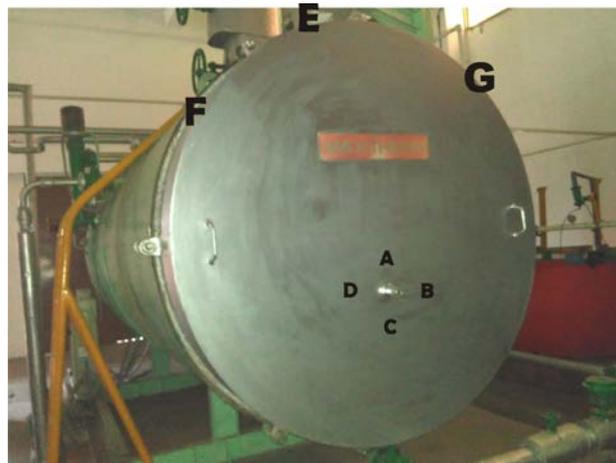
TITIK PENGUKURAN PANAS

Gambar 8. Titik pengukuran sebaran panas

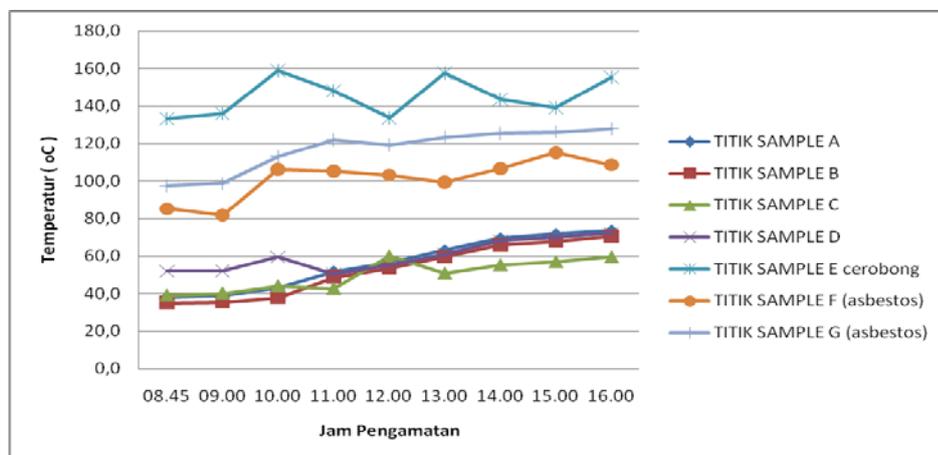
Pasca perbaikan batu tahan api dan penambalan keretakan semen isolator kemudian dilakukan pengujian dengan mengoperasikan *boiler*, dan dilakukan pengamatan penyebaran panas pada pintu *back hood boiler*, asbestos isolator panas pintu *boiler*, dan pada cerobong *boiler*. Pengamatan dilakukan dengan mengambil data penyebaran panas setiap 1 (satu) jam sekali selama 8 (delapan) jam operasi dalam sehari, dan diulang lagi pengambilan data ini untuk 5 (lima) hari yang lain selama pengoperasian *boiler*. Data pengukuran sebaran panas digambarkan sebagaimana Gambar 9 dan 10

Gambar 9. Grafik sebaran panas setiap jam dalam sehari operasi

Pengukuran panas pada cerobong tampak tidak stabil, temperatur berubah naik dan turun, bergantung pada beban pengguna uap panas *boiler*. Pada saat penggunaan uap panas (evaporasi) kebutuhan uap panasnya banyak, maka secara otomatis *boiler* menambah tekanan bahan bakar menjadi lebih besar menjadikan api dalam *boiler* lebih besar juga sehingga terukur temperatur pada cerobong menjadi naik. Demikian juga sebaliknya pada saat kebutuhan uap panas sedikit, maka tekanan bahan bakar *boiler* menjadi lebih kecil dan api dalam *boiler* juga lebih kecil, dan temperatur pada cerobong terukur lebih rendah.

Penyebaran panas pada pintu *back hood* mulai stabil setelah 5 (lima) jam *boiler* beroperasi. Temperatur tertinggi pada pintu *back hood* kurang dari 60 °C, jauh lebih rendah dibanding pada saat adanya kerusakan batu tahan api dan adanya keretakan semen isolator panas. Pengamatan sebaran panas pasca perbaikan batu tahan api dan isolator panas pada 5 (lima) kali operasi *boiler* ditunjukkan pada Gambar 10. Temperatur rerata pada 5 (lima) hari yang berbeda pengoperasian *boiler* temperaturnya relatif stabil.

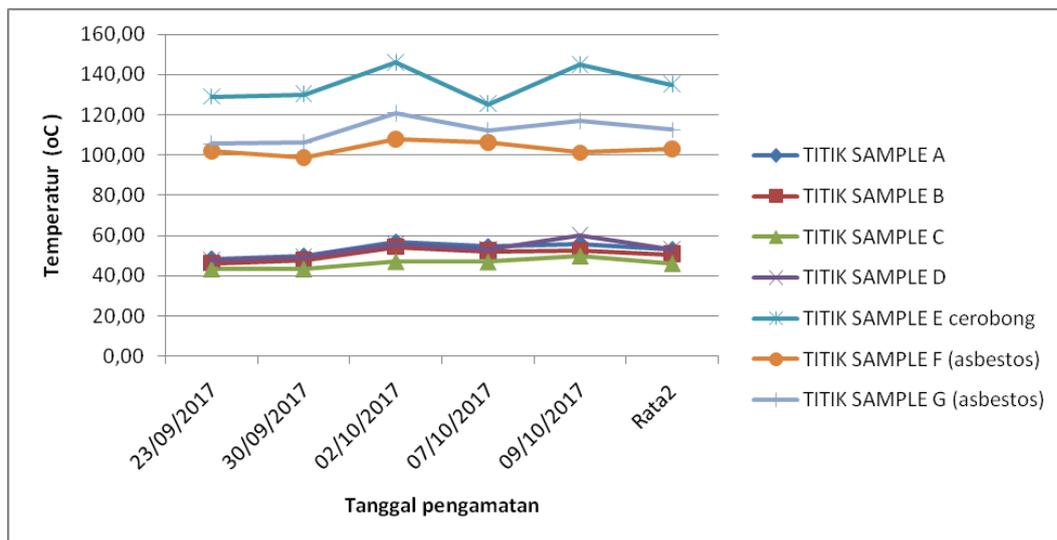
Gambar 10. Grafik sebaran panas rerata pada 5 (lima) hari berbeda pengoperasian *boiler*

Panas berlebih pada cerobong, asbestos isolator pintu *back hood* dan pintu *back hood boiler* disebabkan oleh adanya kerusakan batu tahan api dan retakan semen isolator panas pintu *back hood boiler*. Kerusakan dapat diperbaiki dengan perbaikan batu tahan api, penggantian *seal asbestos* dan penambalan retakan semen isolator panas. Hasil dari perbaikan tersebut adalah sebaran panas pada cerobong, pintu *back hood boiler* kembali pada temperatur normal pengoperasian *boiler* yaitu rerata temperatur cerobong 135 °C, dan pintu *back hood* 50,71 °C.
