ANALISIS KOMPONEN KATUP REGULATOR ALIRAN GAS BUATAN LOKAL

Mohammad Dani dan Nurdin Effendi

Pusat Penelitian dan Pengembangan Iptek Bahan-BATAN
Puspipstek, Serpong -Tangerang 15314

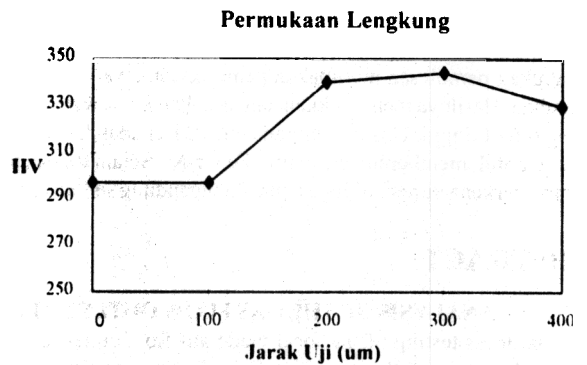
Gambar 3. Hasil uji kekerasan pada permukaan lengkung. Jarak antar titik-titik indentasi adalah 100 μm .

mula cenderung menurun secara gradual, dan kemudian sedikit menaik secara gradual. Sedang pada permukaan lengkung Gambar 3, kecenderungan ini adalah gradual menaik, dan kemudian menurun. Ini mungkin disebabkan karena titik pada bagian tengah indentasi merupakan titik yang permukaannya lebih tinggi dalam topografi kelengkungan yang tidak rata. Perbedaan yang diperoleh dari kedua pola indentasi Gambar 2 dan Gambar 3 diatas adalah bahwa kemungkinan indentasi pada permukaan lengkung adalah kurang teliti, mengingat bahwa permukaan luar dari sampel tidaklah rata, melainkan berbentuk bola bulat.

Data kekerasan setelah diolah memberikan nilai kekerasan rata-rata. (H_1), pada Tabel 1. Hasil data-data uji kekerasan ini diplot sebagai grafik dalam Gambar 2. Gambar 3 merupakan hasil pengolahan data dari Tabel 2.

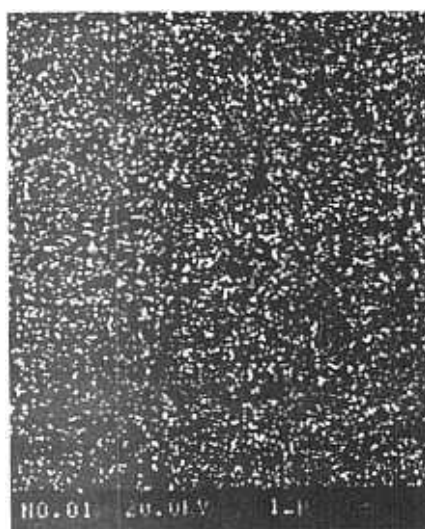
Gambar 5c. Sebaran unsur-unsur Cr

Gambar-gambar 5a, 5b, 5c, 5d, 5e dan 5f adalah hasil foto EPMA, yang masing-masing menggambarkan sebaran kerapatan unsur-unsur yang ada, yaitu berturut-turut dari yang tertinggi hingga yang terendah kerapatannya yaitu Fe, Ni, Cr, Mn, Cu, dan Al pada setiap bagian yang mewakili bahan.

Hasil pemeriksaan unsur-unsur bahan ini dengan EPMA masing-masing disajikan dalam Gambar 5a s/d 5f. Selain itu hasil pemeriksaan unsur-unsur bahan ini dengan XRF yang dilakukan secara bersamaan, disajikan dalam Gambar 6.
