**PENGUKURAN KELEMBABAN DAN TEMPERATUR  
MOTOR LISTRIK POMPA SISTEM PENDINGIN SEKUNDER  
REAKTOR RSG-GAS**

**HUMIDITY AND TEMPERATURE MEASUREMENT OF ELECTROMOTOR AT SECONDARY COOLING SYSTEM PUMP IN RSG-GAS REACTOR.** *This paper describes the humidity and temperature measurement of the electromotor at secondary cooling system pump by using thermo hygrometer on the electrical motor at the standby and running position during 14 day operation. The graph of humidity and temperature. Shows that there are the differences between operated and not operated. The humidity falls from 70 % to 40 % and the temperature Rest from 30 °C to 40 °C.*

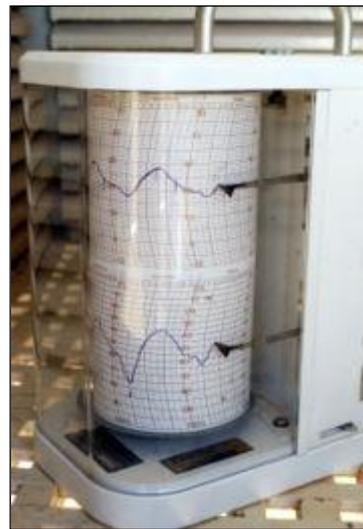
Gambar 1. Alat ukur *Thermo Hygrometer*

*Thermo Hygrometer* adalah alat ukur yang digunakan untuk mengukur kelembaban dan temperatur motor listrik sistem pendingin sekunder yang terdapat pada ruang sistem pendingin sekunder yang terletak pada lantai - 6,5 m dari permukaan tanah. Besarnya devisiasi yang dihasilkan alat ukur kelembaban dan temperatur tersebut yaitu □ 15 %. Karena hasil pengukuran yang diperolehnya merupakan hasil pengukuran parameter dari ruangan relatif terhadap parameter objek ukur maka faktor-faktor

yang perlu diperhatikan pada saat pengukuran dilakukan yaitu penempatan alat ukur terhadap motor listrik yang diukur dan letak kertas grafik pada alat ukur tersebut. *Thermo Hygrometer* diletakkan sedekat mungkin berada dekat dengan motor listrik pompa sistem pendingin sekunder agar diperoleh perubahan kelembaban dan temperatur yang terjadi. Pada Gambar 1 ditunjukkan bentuk alat ukur *Thermo Hygrometer*, sedangkan pada Gambar 2 ditunjukkan konstruksi motor listrik pompa sistem pendingin sekunder di ruang sistem pendingin sekunder

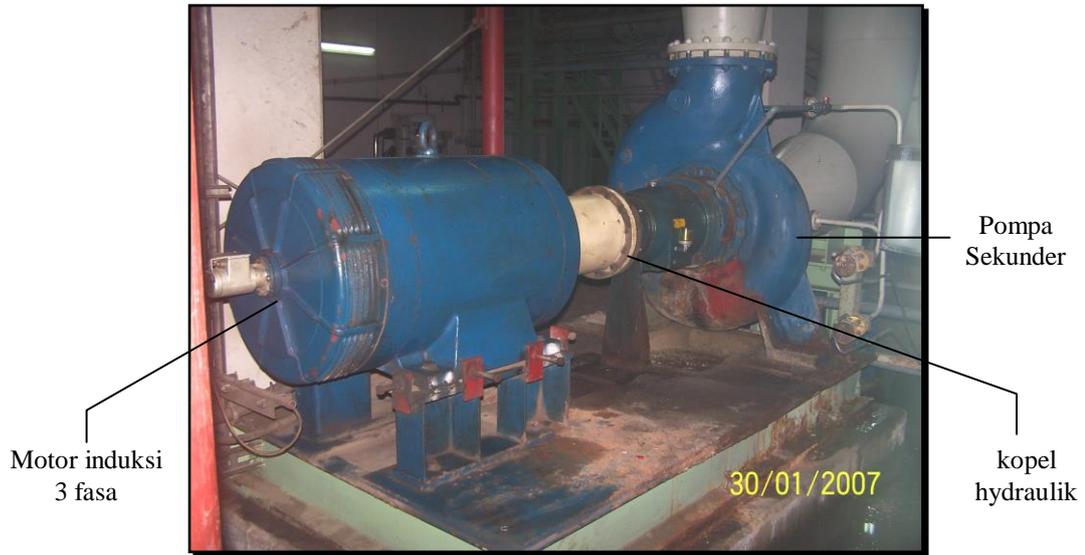
Gambar 2. Rangkaian motor listrik pompa sistem pendingin sekunder

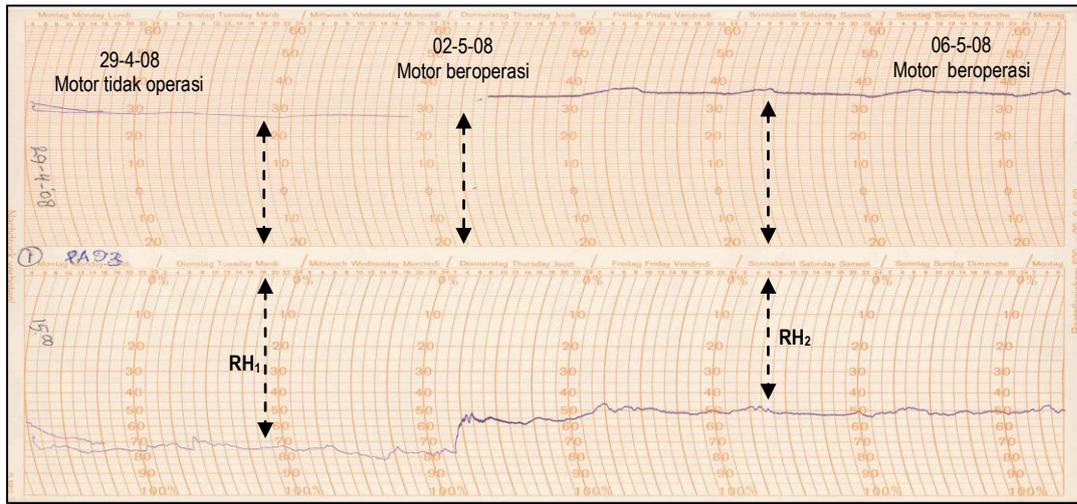
Gambar 3. Hasil pengukuran kelembaban dan temperatur motor listrik dari tanggal 29 April 2008 sampai dengan 06 Mei 2008

Pada Gambar 3, ditunjukkan grafik hasil pengukuran kelembaban dan temperatur motor listrik pompa sistem pendingin sekunder PA003 AP001 dari tanggal 29 April 2008 sampai dengan 06 Mei 2008. Bagian atas dari grafik menunjukkan hasil pengukuran temperatur sedangkan bagian bawah menunjukkan hasil pengukuran kelembaban. Pada awal pengukuran tanggal 29 April 2008, motor listrik pompa sistem pendingin sekunder tidak beroperasi sehingga diperoleh hasil pengukuran kelembaban rata-rata menunjukkan nilai 70 % dan temperatur rata-rata menunjukkan nilai 30 °C, sedangkan pada tanggal 02 Mei 2008 sampai dengan 06 Mei 2008, motor listrik pompa sistem pendingin sekunder beroperasi sehingga diperoleh hasil pengukuran kelembaban rata-rata menunjukkan nilai 40 % dan temperatur rata-rata menunjukkan nilai 40 °C.

Pada saat motor listrik pompa sistem pendingin sekunder tidak beroperasi, kelembaban dan temperatur yang terukur oleh alat ukur *Thermo Hygrometer* adalah sirkulasi udara dari sistem pembuangan panas KLC04 AN001 ruang sistem pendingin sekunder, sedangkan pada saat reaktor dan motor listrik pompa sistem pendingin sekunder beroperasi, temperatur yang terukur oleh alat ukur *Thermo Hygrometer* adalah sirkulasi udara dari sistem pembuangan panas KLC04 AN001 ruang sistem pendingin sekunder ditambah dengan temperatur panas yang dihasilkan oleh motor listrik sistem pendingin sekunder dan kelembaban yang terukur adalah kelembaban lingkungan ditambah dengan kelembaban pengeringan dari imbasan temperatur panas motor listrik sistem pendingin sekunder.

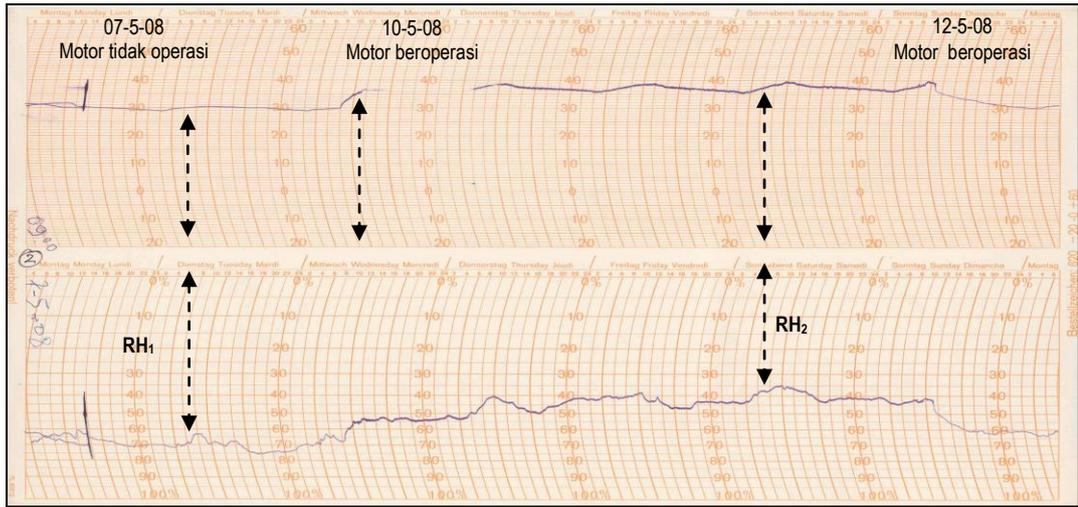
Gambar 4. Hasil pengukuran kelembaban dan temperatur motor listrik dari tanggal 07 Mei 2008 sampai dengan 12 Mei 2008

Pada Gambar 4, ditunjukkan grafik hasil pengukuran kelembaban dan temperatur motor listrik pompa sistem pendingin sekunder PA003 AP001 dari tanggal 07 Mei 2008 sampai dengan 12 Mei 2008. Pada tanggal 07 Mei 2008 sampai dengan 09 Mei 2008 motor listrik pompa sistem pendingin sekunder tidak beroperasi sehingga diperoleh

hasil pengukuran kelembaban rata-rata menunjukkan nilai 70 % dan temperatur rata-rata menunjukkan nilai 30 °C, sedangkan pada tanggal 10 Mei 2008 sampai dengan 12 Mei 2008 motor listrik pompa sistem pendingin sekunder beroperasi sehingga diperoleh hasil pengukuran kelembaban rata-rata menunjukkan nilai 40 % dan temperatur rata-rata menunjukkan nilai 35 °C.

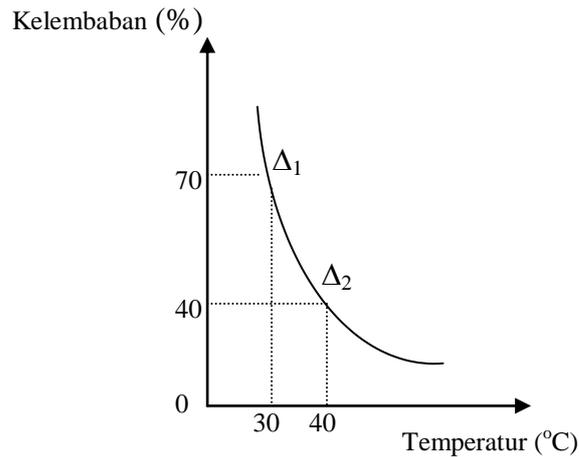
Gambar 5. Grafik hubungan kelembaban dengan temperatur

Pada Gambar 5, ditunjukkan grafik hubungan kelembaban dan temperatur yang diperoleh dari hasil pengukuran. Pada saat motor listrik tidak beroperasi, kelembaban dan temperatur cenderung stabil ( $\Delta_1$ ), sedangkan pada saat motor listrik operasi kelembaban cenderung menurun dan temperatur naik ( $\Delta_2$ ).
