# EVALUASI KINERJA SISTEM DETEKSI GAS HIDROGEN DI INSTALASI ELEMEN BAKAR EKSPERIMENTAL PUSAT TEKNOLOGI BAHAN BAKAR NUKLIR TAHUN 2018

Akhmad Saogi Latif  
Pusat Teknologi Bahan Bakar Nuklir

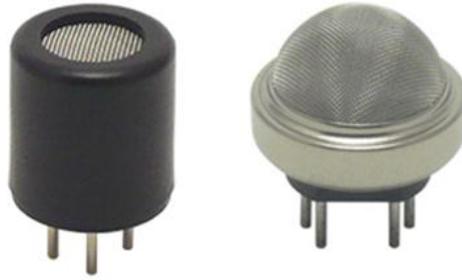
Sensor gas hidrogen adalah jenis semikonduktor timah dioksida ( $\text{SnO}_2$ ) yang memiliki konduktivitas di udara yang bersih. Konduktivitas sensor meningkat tergantung pada konsentrasi gas di udara. Terdapat rangkaian sederhana yang dapat mengubah perubahan konduktivitas menjadi sinyal luaran yang sesuai dengan konsentrasi gas. Sensor memiliki sensitivitas dan selektivitas tinggi terhadap gas hidrogen. Sensor bisa mendeteksi konsentrasi gas pada 50 ppm, sehingga ideal untuk berbagai aplikasi di dunia industri. Sensor gas hidrogen akan bekerja apabila terdapat kegagalan dan kebocoran gas gas hidrogen pada proses sinter dan reduksi, sensor dapat merespon dalam waktu 0,5 detik dan segera mengirimkan sinyal menuju panel detektor selanjutnya akan diproses oleh *modul prosesor* dan modul akan mengaktifkan *buzzer*, *alarm* dan lampu indikator<sup>[2]</sup>. Respon sensor akan berhenti apabila akumulasi gas hidrogen hilang. Jenis sensor hidrogen  $\text{SnO}_2$  tampak seperti pada gambar di bawah ini (Gambar 1).

Gambar 1. Jenis sensor gas hidrogen SnO<sub>2</sub>

Sensor jenis ini juga memiliki teknologi yang efektif terhadap gas yang lainnya sehingga dapat diaplikasikan pada sistem keselamatan, keamanan dan industri. Sesuai dengan spesifikasinya sensor ini memiliki daya tahan terhadap panas maksimum 80°C<sup>[2]</sup>. Maka dari itu saat proses reduksi kondisi api dari *brander* harus diperhatikan secermat mungkin. Apabila api terlalu besar maka kondisi sensor akan mengalami gangguan bahkan mengalami kerusakan akibat dari kenaikan suhu dalam sungkup<sup>[3]</sup>.

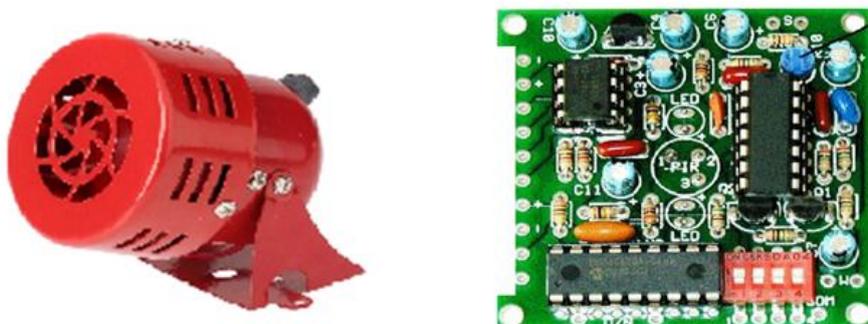
**- Alarm tidak berbunyi**

Hanya 1 (satu) alarm yang terdapat di ruang HR-05 tidak berbunyi. Kondisi ini disebabkan adanya koneksi yang terlepas dari rangkaian konektor, ini akibat dari konektor yang mengalami panas yang kontinyu dari arus listrik. Perbaikan dapat dilakukan dengan melepaskan konektor dan membersihkan kotoran yang melekat akibat panas.

Gambar 1. Alarm dan modul yang digunakan pada sistem deteksi H<sub>2</sub>

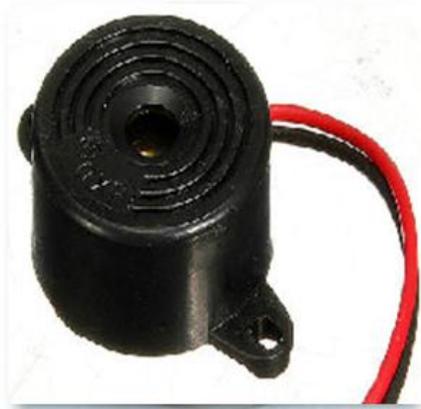
**- Buzzer berbunyi terus menerus**

Ada 1 (satu) *buzzer* yang terdapat di dalam panel tidak normal kinerjanya dan berbunyi terus menerus. Setelah dilakukan identifikasi pada *buzzer*, kerusakan terdapat soket yang terkoneksi pada pin modul sensor terlepas yang mengakibatkan tidak stabilnya tegangan yang masuk pada sistem. Perbaikan dilakukan dengan cara mengontrol pada konektor yang terlepas dan dilakukan penyambungan kembali sehingga sistem *buzzer* normal kembali.

Gambar 2. Sensor dan *buzzer* yang digunakan pada sistem deteksi H<sub>2</sub>

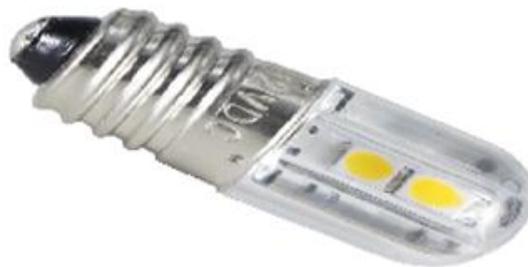
**- Lampu indikator LED**

Terdapat 4 (empat) lampu indikator dengan jenis LED yang berada di *casing* modul sensor, namun hanya ada satu yang mengalami kerusakan, ada gangguan terhadap lampu indikator kondisi lampu mati dan berkedip, ini akibat dari lampu yang sudah lemah sehingga tegangan tidak stabil. Tindakan yang dilakukan adalah mengganti lampu LED yang baru sehingga normal kembali.

Gambar 3. Lampu indikator LED yang digunakan
