ANALISIS BAGIAN KRITIS PADA PEMBUATAN SISTEM INSULASI TERMAL MOTOR ROKET LAPAN

Oleh :
Sutrisno*

Pembuatan sistem insulasi termal pada motor roket LAPAN yang disebut dengan proses liner merupakan rangkaian kegiatan mulai dari pembuatan inhibitor, pemotongan propelan, hingga pengecoran liner dan finishing. Beberapa kegagalan motor roket sering diakibatkan oleh kurang sempurnanya sistem penahan panas sehingga proses liner ini perlu dianalisis untuk menentukan bagian-bagian kritis yang berpotensi menyebabkan kegagalan motor roket. Data kegagalan beberapa motor roket yang pernah terjadi akibat proses liner dikumpulkan. Beban mekanik dan termal selama beroperasinya motor roket dibahas untuk mengevaluasi desain lapisan penahan panas yang dibuat. Selanjutnya proses liner ditinjau untuk dianalisis dikaitkan dengan modus kegagalan motor roket yang ada. Berdasarkan tinjauan dan analisis diperoleh bahwa pengecoran liner dan pengaturan posisi inhibitor di dalam tabung motor roket menjadi bagian paling kritis dari proses liner.

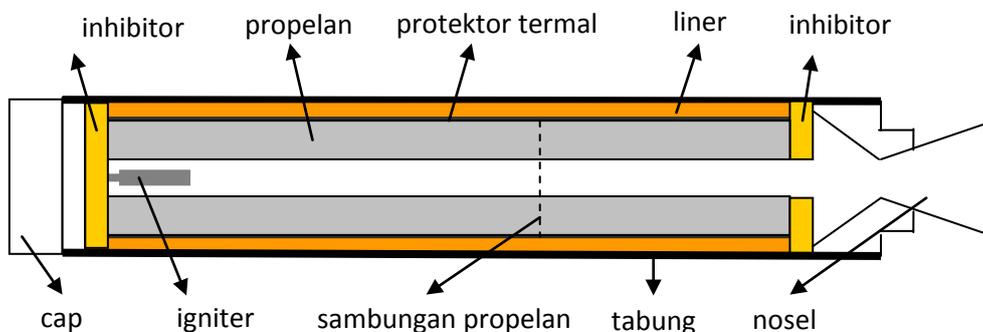
Gambar 1.1. Komponen Motor Roket LAPAN

Pembuatan motor roket dimulai dari fabrikasi komponen-komponennya seperti tabung motor roket, nosel, cap, propelan dan igniter. Tahap selanjutnya adalah pembuatan insulasi termal. Tahap terakhir pembuatan motor roket adalah perakitan (*assembling*) yang berupa penggabungan cap dan nosel dengan tabung motor roket yang telah berisi propelan dan lapisan penahan panas serta diakhiri dengan tahap pemasangan igniter. Sistem insulasi termal terdiri dari tiga jenis yaitu liner (terletak antara permukaan luar propelan dan bagian dalam tabung motor roket) , inhibitor (yang terletak antara ujung propelan dengan cap atau nosel) dan protektor termal. Proses pemasukan propelan dan pembuatan liner, pelapisan protektor termal maupun pemasangan inhibitor ke dalam tabung motor roket di LAPAN dinamakan dengan proses liner. Pada proses ini propelan dengan panjang tertentu dimasukkan ke dalam tabung motor roket pada posisi yang tertentu pula. Propelan padat yang difabrikasi umumnya mempunyai ukuran panjang yang terbatas sehingga untuk motor roket yang panjang perlu dilakukan penyambungan propelan. Posisi propelan dan inhibitor di dalam tabung motor roket juga harus tepat sesuai dengan dimensi bagian nosel atau cap yang masuk ke dalam tabung motor roket. Antara permukaan bagian dalam tabung dan permukaan bagian luar propelan diisi dengan material tahan panas yang berupa liner dengan cara pengecoran. Komponen motor roket LAPAN seperti diperlihatkan pada Gambar 1.1.

Proses liner adalah proses pembuatan sistem insulasi termal yang melindungi permukaan bagian dalam ruang bakar motor roket. Bagian liner dan inhibitor pada motor roket LAPAN diperlihatkan pada Gambar 1.1. Pada dasarnya proses liner terdiri dari tujuh tahap kegiatan yaitu: persiapan, pembuatan inhibitor, pemotongan propelan, penyambungan propelan, pelapisan propelan dengan protektor termal, pemasukan propelan dan pengecoran liner, serta pengeringan dan finishing.

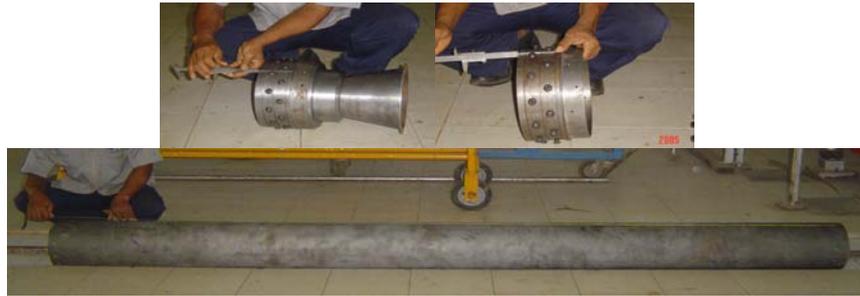
Gambar 3.1. Pengukuran dimensi komponen motor roket.

Persiapan pada proses liner adalah membersihkan tabung dari segala macam kotoran (*degreasing*) yang meliputi: pengamplasan, pencucian dengan larutan sabun, pembilasan dengan air bersih dan pengeringan. Selanjutnya dilakukan pengukuran terhadap dimensi tabung, meliputi: panjang, diameter dalam dan diameter luar serta penimbangan. Selain itu juga dilakukan pengukuran panjang bagian cap atau nosel yang masuk ke dalam tabung. Gambar 3.1 memperlihatkan pengukuran dimensi komponen motor roket .

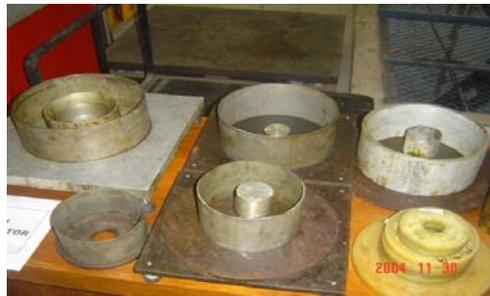
Gambar 3.2. Inhibitor dengan berbagai ukuran dan cetaknya

Inhibitor dibuat dengan cetakan yang mempunyai diameter dalam sesuai dengan tabung motor roket yang digunakan. Inhibitor dibuat dari campuran epoxy, hardener dan LP3 dengan komposisi tertentu dan diaduk selama 5 menit. Ketebalan inhibitor diatur dengan cara menuangkan *slurry* inhibitor hingga batas ketinggian tertentu, selanjutnya didiamkan selama 24 jam hingga mengeras. Cetakan inhibitor dengan berbagai diameter dan inhibitor yang dihasilkan diperlihatkan pada Gambar 3.2.

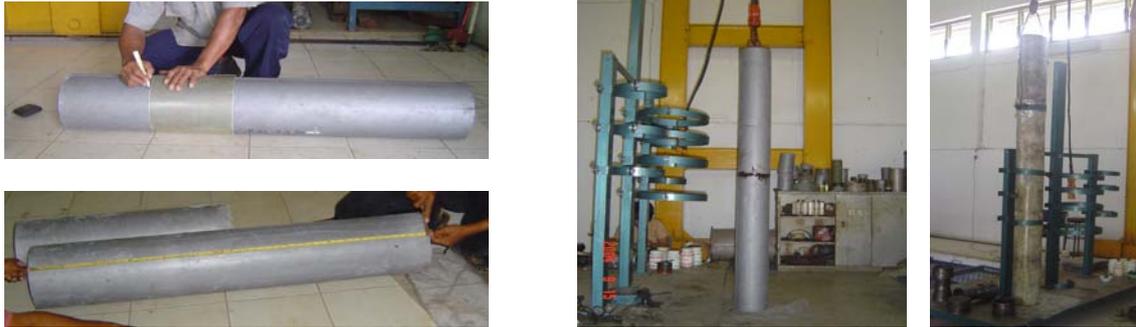
Gambar 3.3: a. Pengukuran dimensi dan pembuatan garis potong lingkaran b. Penyambungan (kiri) dan pelapisan propelan (kanan)

Pemotongan propelan dilakukan pada posisi horisontal dengan terlebih dahulu membuat garis potong menggunakan alat pemandu garis potong lingkaran. Gambar 3.3a memperlihatkan pengukuran dimensi propelan dan pembuatan garis potong lingkaran.

Pada motor-motor roket besar (diameter 150 mm atau lebih) yang menggunakan propelan lebih panjang maka harus dilakukan proses penyambungan propelan. Penyambungan ini dilakukan dengan merekatkan ujung kedua propelan yang akan disambung menggunakan adesif dari campuran epoxy dan sealant dengan komposisi tertentu dan diaduk selama 3 menit. Penggabungan propelan yang akan disambung dilakukan secara vertikal yang dipandu dengan mandril penyambung propelan dan menggunakan hoise. Kelurusan sambungan diperiksa menggunakan alat bantu *water level*. Sambungan dikeringkan selama 16 jam pada temperatur ruang. Gambar 3.3b memperlihatkan proses penyambungan dan pelapisan propelan.

Permukaan bagian luar propelan dilapisi dengan material protektor termal yang berupa fiber glass cloth atau fiber carbon. Propelan yang telah dipotong dan disambung dilapisi dengan fiber cloth sebanyak 1 hingga 3 lapis dengan posisi vertikal. Pelapisan ini dilakukan dengan menggunakan adesif dari campuran epoxy dan hardener dengan komposisi tertentu. Banyaknya fiber cloth maupun adesif yang digunakan dicatat melalui penimbangan. Bagian luar propelan yang telah dilapisi fiber cloth ini dipasang *spacer liner* menggunakan adesif yang sama dengan pelapisan propelan selanjutnya didiamkan hingga 24 jam. *Spacer liner* dibuat dari material inhibitor yang dipotong dengan ukuran panjang: 2,5 cm lebar: 1 cm dengan ketebalan menyesuaikan diameter tabung motor roket. Adanya *spacer liner* ini diharapkan akan diperoleh ketebalan liner yang seragam di sepanjang tabung motor roket. Proses pelapisan propelan dapat dilihat pada Gambar 3.3b.

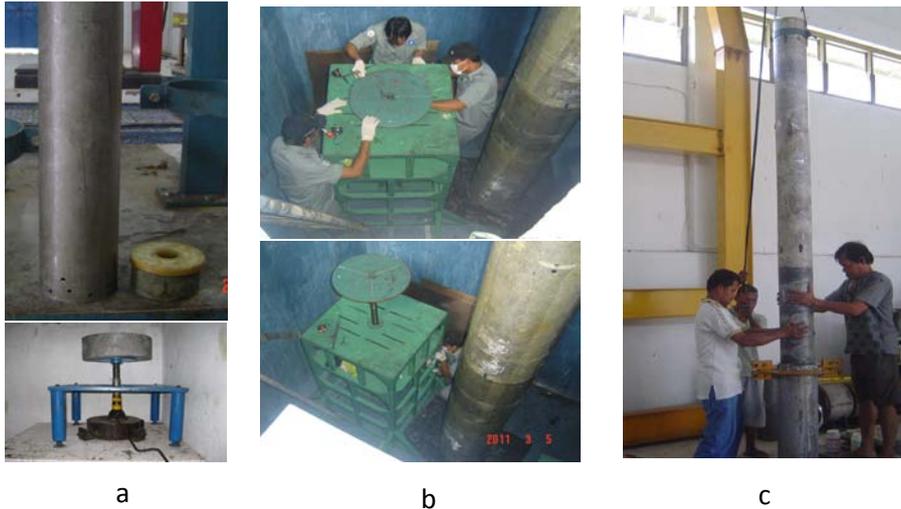
Gambar 3.4: a. Pengatur posisi inhibitor roket kecil b. Pengatur posisi inhibitor roket besar c. Pemasukan propelan ke dalam tabung motor roket

Tabung motor roket ditempatkan pada posisi vertikal dengan bagian posisi cap di bawah. Posisi propelan dan inhibitor di dalam tabung motor roket diatur dengan menggunakan alat penyangga. Untuk roket berdiameter kecil (kurang dari 420 mm) pengaturan posisi tersebut dilakukan dengan membuat potongan propelan dengan ketinggian tertentu yang ditempatkan di atas penopang hidrolis. Adapun untuk roket berdiameter besar (420 mm ke atas) digunakan piringan baja yang dapat diatur posisinya secara ulir yang digerakkan menggunakan motor listrik. Pengatur posisi propelan dan inhibitor untuk roket kecil maupun besar ini diperlihatkan pada Gambar 3.4a dan 3.4b. Propelan yang telah dilapisi dengan protektor termal dan dipasang *spacer liner* diangkat ke atas menggunakan hoise. Permukaan ujung propelan bagian bawah dan permukaan inhibitor diolesi dengan adesif epoxy agar saling merekat dan tak ada celah selanjutnya propelan dimasukkan ke dalam tabung motor roket. Gambar 3.4c memperlihatkan cara pemasukan propelan ke dalam tabung motor roket. Selanjutnya celah antara bagian dalam tabung motor roket dengan propelan diisi material liner. Material liner ini dibuat dengan cara menuangkan campuran matriks liner epoxy dengan komposisi tertentu. Penuangan matriks liner dilakukan hingga batas posisi inhibitor bagian nosel. Bagian inhibitor dicor dengan material menggunakan komposisi inhibitor.

pengatur posisi inhibitor ini dilakukan dengan menggunakan propelan yang dipotong sesuai ukuran sedangkan pada roket besar menggunakan piring baja dengan posisi yang dapat diatur lewat ulir. Kedua pekerjaan ini sama-sama beresiko jika tidak dilakukan dengan sangat teliti karena berpotensi untuk terjadinya celah antara inhibitor dengan cap. Hal yang sama juga dapat terjadi pada inhibitor dengan nosel dimana ketebalan pengecoran material inhibitor menjadi faktor yang sangat penting untuk jadi perhatian. Gambar 3.5 dan 3.8 menunjukkan jenis kegagalan akibat terjadinya celah tersebut. Untuk menjamin tidak adanya celah maka tebal inhibitor dibuat lebih kearah bagian cap atau nosel. Selain itu inhibitor dikehendaki mempunyai kekerasan tidak melebihi 50 Shore A agar bersifat fleksibel dan lunak sehingga dapat dimampatkan. Kekerasan tersebut dipengaruhi oleh komposisi kimianya. Selanjutnya cap dan nosel dipasang pada posisinya sehingga inhibitor akan dapat termampatkan. Oleh karena itu inhibitor baik di cap atau nosel harus dipastikan agar terdapat kelebihan tebal yang dapat dimampatkan oleh cap atau nosel. Kelebihan tebal ini dapat berkisar antara 0,5 hingga 1 mm.

- Inhibitor yang dibuat harus memiliki kekerasan tidak melebihi 50 Shore A dan dipastikan memiliki kelebihan tebal kearah cap atau nosel agar dapat dimampatkan pada saat perakitan motor roket.

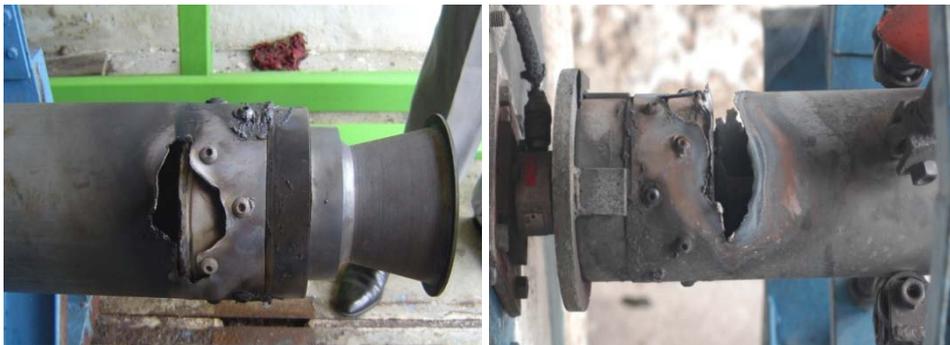
Gambar 3.5 Kegagalan Motor Roket RX 1512.01 dan RX 1512.02

Motor roket RX 1512.01 merupakan motor roket kelas diameter 150 mm disain pertama yang menggunakan material tabung tipis dengan kekuatan tinggi namun lemah jika terkena panas. Motor roket ini mengalami kegagalan pada saat uji statik pada 15 juli 2003 dimana tabung di bagian nosel robek. Roket RX 1512.02 merupakan roket dengan disain kedua yang menggunakan material yang sama dengan RX 1512.01. Motor roket ini juga mengalami kegagalan saat uji statik pada 29 Juli 2004 dimana tabung dibagian cap mengalami robek saat pengujian. Gambar 3.5. memperlihatkan robeknya motor roket di bagian nosel maupun cap.

Berdasarkan data kegagalan motor roket yang diakibatkan oleh tidak sempurnanya sistem insulasi termal maka kegagalan tersebut dapat dikelompokkan menjadi tiga jenis yaitu terdapatnya celah antara inhibitor dengan cap atau nosel, kekosongan liner dan salah disain. Hasil pembakaran propelan menghasilkan fluida panas dengan temperatur 2000 - 4000⁰K dan tekanan ruang bakar 40-100 bar. Beban termal dan tekanan ini akan mengenai struktur motor roket ke segala arah termasuk tabung motor roket. Terdapatnya celah antara inhibitor dengan cap atau nosel ini dapat mengakibatkan gas panas tersebut menembus material tabung motor roket sehingga tidak mampu menahan beban. Pada motor roket yang menggunakan tabung dari material 17-7PH beban ini sangat kritis karena kekuatan tabung akan jauh berkurang pada kenaikan temperatur 500⁰C (Parker, 1967). Berdasarkan proses liner yang dilakukan terdapatnya celah bisa dimungkinkan.

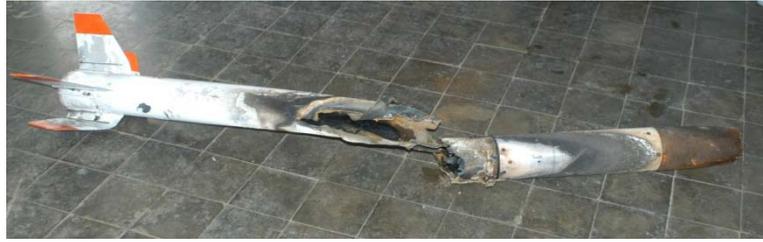
Gambar 3.6. Roket RX 1512.02.01 robek di bagian tabung

Roket RX 1512.02.01 untuk pertama kali diuji terbang pada tanggal 6 September 2003. Setelah roket terbang dan pembakaran berlansung 3 detik roket tersebut meledak. Berdasarkan pengamatan terlihat adanya bagian tabung yang leleh yang mengindikasikan sebagai sumber kerusakan. Selanjutnya terdapat informasi adanya kekosongan liner yang dilaporkan setelah roket diterbangkan. Berdasarkan analisis terhadap data roket dan proses linernya dipastikan bahwa kekosongan tersebut sebagai penyebab kegagalan motor roket (Sutrisno, 2003). Gambar 3.6 memperlihatkan pecahnya tabung motor roket RX 1512.02.01.

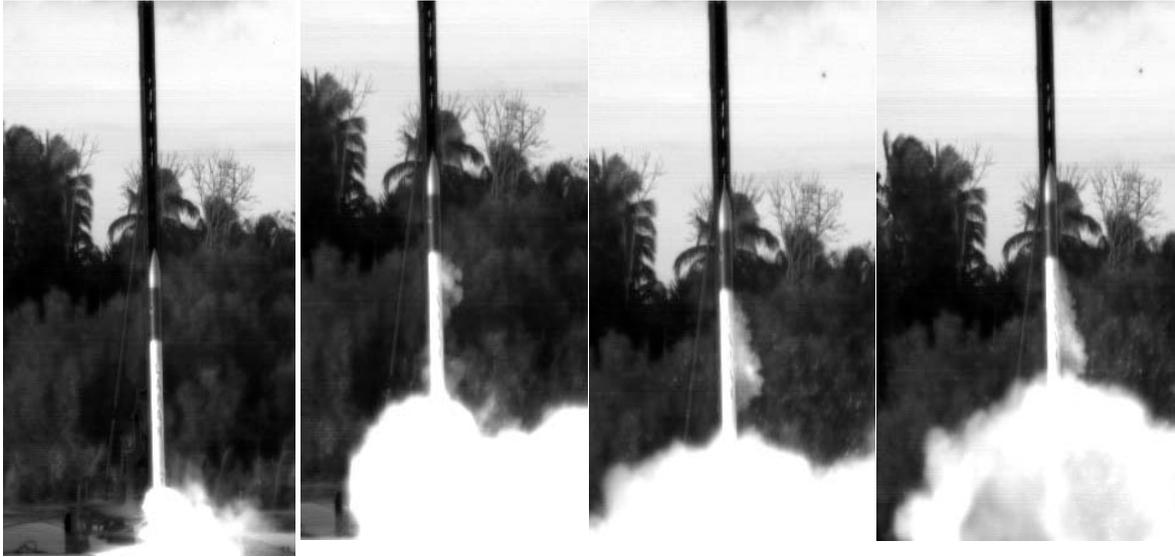
Gambar 3.8. Roket RX 1515.01.01 mengalami kebocoran gas dari ruang bakar saat uji terbang.

Pada tanggal 19 September 2006 roket RX 1515.01.01 diuji terbang di Pameungpeuk. Pada awalnya roket melesat keangkasa dengan mulus sesuai arah yang direncanakan. Namun pada detik ketiga setelah penyalaan, motor roket meledak diangkasa. Setelah terjadi ledakan roket dengan propelan yang masih terbakar terpental dan berputar-putar di udara. Berdasarkan analisis hasil rekaman video menggunakan *high speed camera* terlihat adanya kebocoran gas dari ruang bakar di bagian dekat cap sejak dari awal motor roket menyala seperti ditunjukkan pada Gambar 3.8 (Sutrisno, 2007)

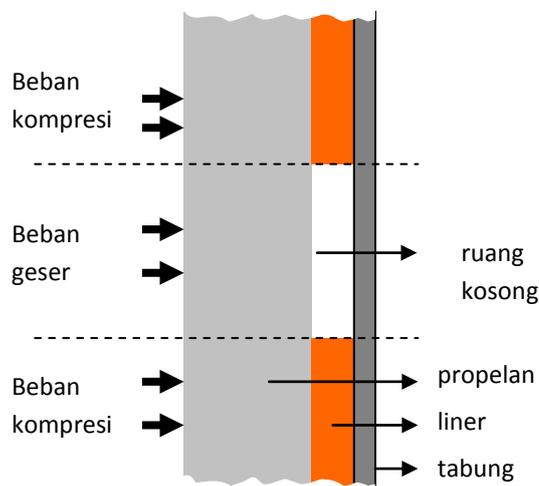
Gambar 3.9. Timbulnya tegangan geser akibat kekosongan liner

Proses pembuatan motor roket umumnya dilakukan secara *case bonded* dimana propelan langsung dicetak ke dalam tabung motor roket yang sudah dilapisi liner. Proses pembuatan liner untuk motor roket *case bonded* ini cukup sulit dan belum dikuasai oleh LAPAN sehingga pembuatan propelan dilakukan secara *free standing* sedangkan proses liner dilakukan seperti yang dipaparkan di atas. Pada proses tersebut liner dibuat dengan cara pengecoran *slurry* liner dengan komposisi dan viskositas kurang lebih 300 poise. Setelah didiamkan hingga 24 jam pada temperatur kamar material ini akan mengeras sekaligus merekatkan propelan dengan dinding tabung motor roket. Seluruh celah antara propelan dengan dinding tabung harus diisi dengan liner secara penuh. Cara pembuatan liner semacam ini sulit dilakukan jika celah tersebut terlalu sempit dan viskositas liner cukup tinggi.. Hal ini bisa mengakibatkan terjadinya kekosongan liner. Terdapatnya kekosongan liner akan berakibat fatal dimana bagian yang kosong tersebut akan memunculkan tegangan geser pada propelan akibat tekanan pembakaran dimana propelan dapat patah/robek oleh tegangan geser seperti ditunjukkan pada Gambar 3.9. Kondisi ini pernah terjadi pada kasus motor roket RX 1512.02.01 seperti ditunjukkan pada Gambar 3.6. Saat ini untuk menghindari kekosongan liner dilakukan dengan cara menambahkan pengencer (*diluents*) pada komposisi liner terutama untuk celah sempit. Dengan adanya diluent ini viskositas *slurry* liner bisa menurun dari kurang lebih 300 poise menjadi hanya 200 poise.

- Pengecoran liner dan pengaturan posisi inhibitor menjadi bagian paling kritis dari proses liner.
- Pada motor roket dengan ketebalan liner yang tipis perlu ditambahkan diluents pada komposisi liner hingga viskositasnya 200 poise agar mudah dalam pengecoran serta menghindari kekosongan liner.

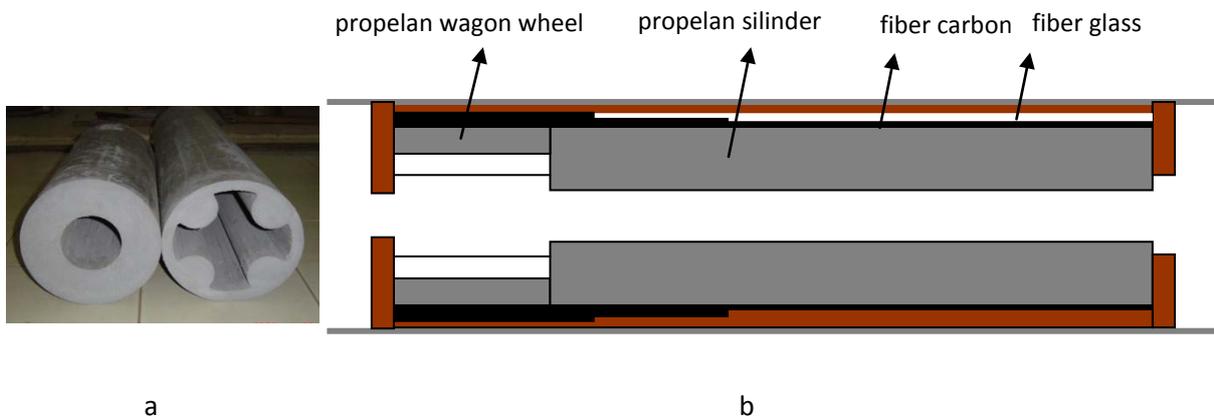
Gambar 3.10: a. Propelan berkonfigurasi silinder dan wagon wheel
b. Lapisan penahan panas RX 2428.03

Pada motor roket yang menggunakan propelan berkonfigurasi ganda menggunakan dua macam propelan yang mempunyai tebal web berbeda sehingga diperlukan perancangan sistem protektor termal yang memadai. Protektor termal pada roket LAPAN adalah lapisan tahan panas yang berupa fiber glass cloth atau fiber carbon cloth. Protektor termal pada roket-roket LAPAN periode sebelumnya (yang hanya menggunakan propelan berkonfigurasi tunggal) dilapiskan disepanjang permukaan luar propelan sebanyak satu hingga dua lapis dan dapat berfungsi dengan baik. Namun penerapan disain protektor termal semacam ini tidak dapat diterapkan untuk motor roket yang menggunakan propelan dengan konfigurasi ganda. Sebagai contoh pada kasus motor roket RX

2428.01 dimana propelan yang digunakan berkonfigurasi *wagon wheel* dan silinder seperti ditunjukkan pada Gambar 3.10a. Motor roket ini gagal pada saat diuji statik dimana tabung pecah di bagian propelan berkonfigurasi *wagon wheel* dan lapisan penahan panas di bagian ini habis seperti ditunjukkan pada Gambar 3.7. Hal ini dapat dijelaskan bahwa pembakaran propelan akan bergerak kearah radial menuju dinding tabung motor roket dengan laju yang sama. Propelan dengan tebal web yang lebih tipis akan memerlukan waktu yang lebih singkat untuk habis terbakar. Pada motor roket RX 2428.01 propelan *wagon wheel* ditempatkan di bagian dekat cap sedang silinder di bagian dekat nosel. Rancangan motor roket semacam ini memerlukan protektor termal yang berbeda dibandingkan dengan motor roket yang berpropelan konfigurasi tunggal. Mestinya tabung di bagian propelan *wagon wheel* harus mendapat perlindungan panas yang lebih baik dari pada propelan silinder. Hal ini dapat diatasi dengan penggunaan lapisan fiber carbon dan jumlah lapisan yang lebih banyak (2 hingga 3 lapis). Disain ini ternyata telah terbukti dari hasil uji statik motor roket RX 2428.02 pada Desember 2004 dan RX 2428.03 pada 3 Maret 2005 (Tim Uji terbang, 2005). Disain lapisan penahan panas motor roket ini ditunjukkan pada Gambar 3.10b.
