Perawatan Pesawat LSA-01 untuk Memenuhi Kelaikudaraan

(29 Desember 2020)

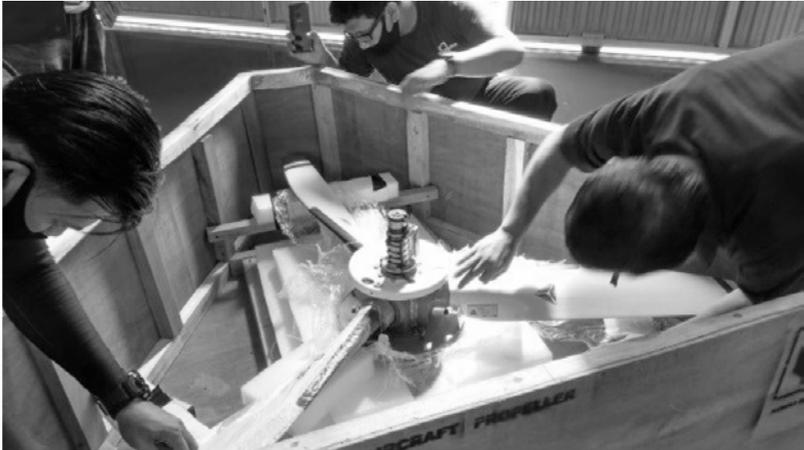
Gambar 3. Inspeksi *propeller* secara visual

Baling-baling (*propeller*) dalam susunan tarik atau dorong harus dipasang pada *flange* baling-baling sesuai dengan peraturan yang berlaku[3]. Sebelum dilakukan *overhaul* terhadap komponen *propeller* ini, maka terlebih dahulu dilakukan inspeksi secara visual. Dari inspeksi secara visual ditemukan *scratch* pada *blade*, serta *blade* no.1 mengalami *play*. Inspeksi *propeller* ini masuk dalam *checklist* 5.1.15.

Pelaksanaan *overhaul propeller* tetap harus dilakukan di manufaktur yaitu *MT-propeller* di Jerman. Pengiriman propeller telah dilakukan oleh tim dari AAT (operator) dengan menggunakan jasa *forwarder* dari pihak ketiga.

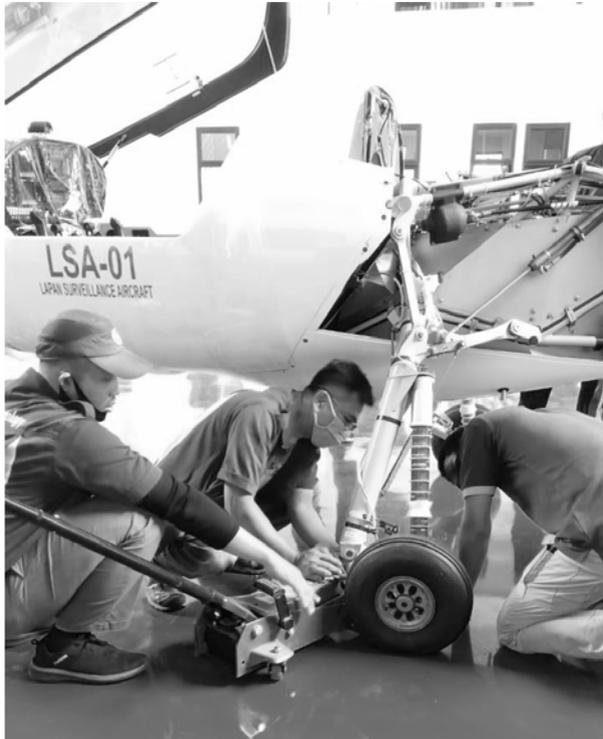
Gambar 4. Inspeksi *main landing gear*

Inspeksi terhadap *MLG* dilakukan pada bagian kanan dan kiri. Dari hasil inspeksi tersebut, kedua belah *landing gear* dalam keadaan yang baik, hanya perlu *replace* ban yang akan dilakukan *replacement* sebelum pelaksanaan operasional pesawat. Inspeksi ini masuk kedalam *maintenance checklist* 5.1.18.

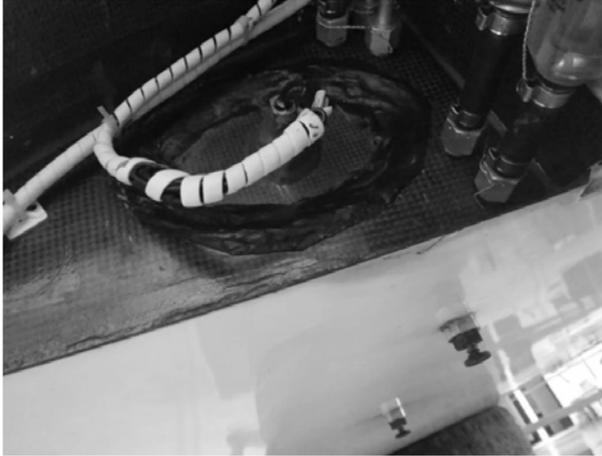
Gambar 5. Inspeksi *fuel tank* (kondisi terakhir sudah tidak bocor)

Inspeksi *fuel tank*, dilakukan pengecekan terhadap *fuel tank* yang sebelumnya telah direpair karena mengalami kebocoran. *Sealant* telah diganti dan pada bagian dalam baut telah dipasang *washer*.

Dari hasil inspeksi terakhir, *fuel tank* sudah tidak mengalami kebocoran lagi. Inspeksi ini masuk pada *maintenance item checklist 5.1.2*.

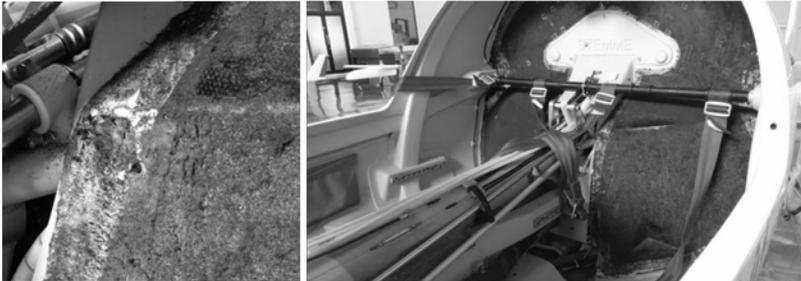
Gambar 6. Inspeksi *fuselage* bagian *wall cover*, yang sudah mengelupas (kiri) dan sudah dilepas (kanan)

Inspeksi *fuselage* pada bagian *wall cover* belakang *seat*, Kondisi *wall cover* sudah mengelupas sehingga harus diganti.

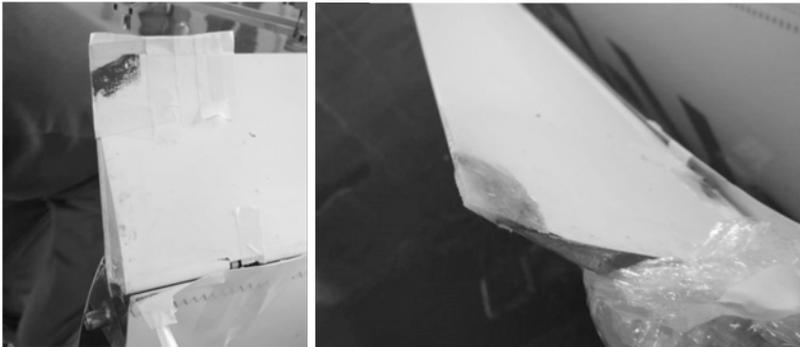
Gambar 7. Inspeksi *aileron*, repair dengan *fiber* dan resin (kiri) dan yang sudah di-*repair* (kanan)

Inspeksi dan *repair aileron* telah dilakukan yaitu pada bagian *LH aileron* yang mengalami *damage* akibat penyimpanan saat berada di hanggar kalibrasi. *Repair* yang dilakukan yaitu dengan melapisi bagian yang rusak dengan *fiber* dan resin. Desain aileron ini berupa Carbon Fiber Composite – Sandwich (CFC – Sandwich) dengan 2 bagian sayap luar secara berseberangan^[4].

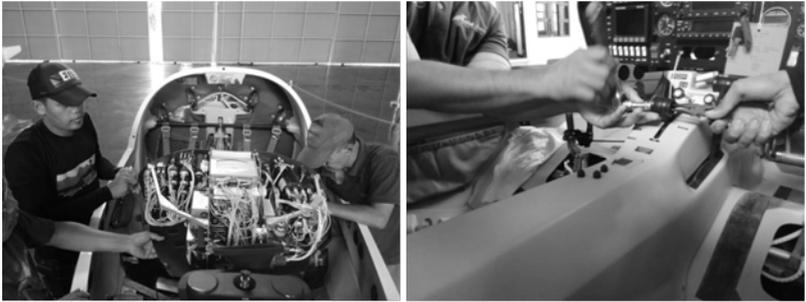
Gambar 8. Inspeksi *cockpit*

Inspeksi *cockpit* dilakukan di bagian instrumentasi dan kendali berupa pengecekan pada akses panel, fungsi tuas, kondisi perkabelan dan lain-lain.

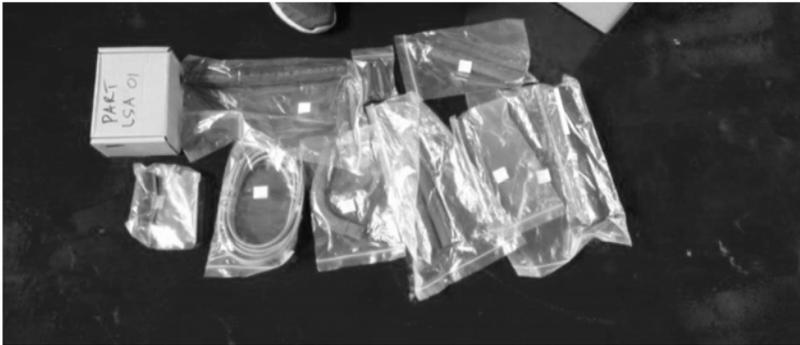
Gambar 10. Selang *engine* yang baru, sebelum dipasang

Inspeksi pada *engine hose* yaitu dilakukan penggantian *engine hose* atau selang pada *engine*. Penggantian ini harus dilakukan karena sudah sampai pada batas waktu usia komponen yaitu 5 tahun.

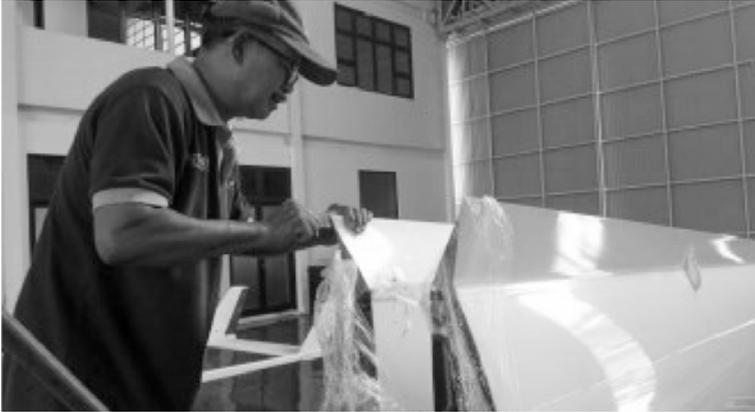
Gambar 13. *Finishing* perbaikan ujung *flapperon*

Inspeksi terhadap *flapperon* yaitu memperbaiki kerusakan *flapperon* (*repair flapperon damage*) pada bagian ujung yang mengalami kerusakan.

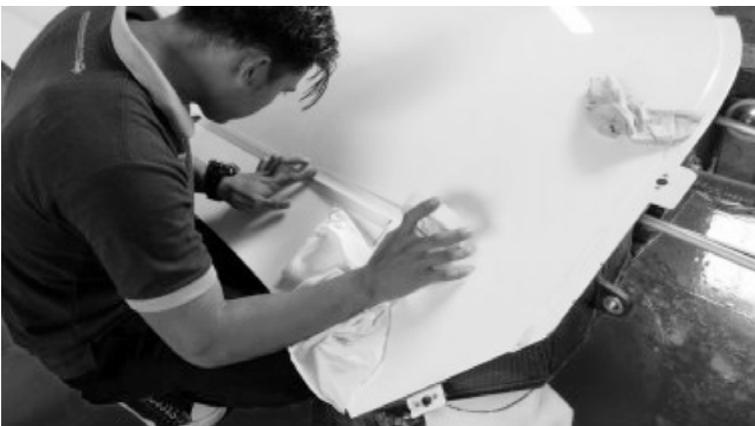
Gambar 14. Penggantian *list flap*

Inspeksi penggantian *list* pada *flap* dan *aileron* telah dilakukan pada win dengan memasang *list* yang baru.

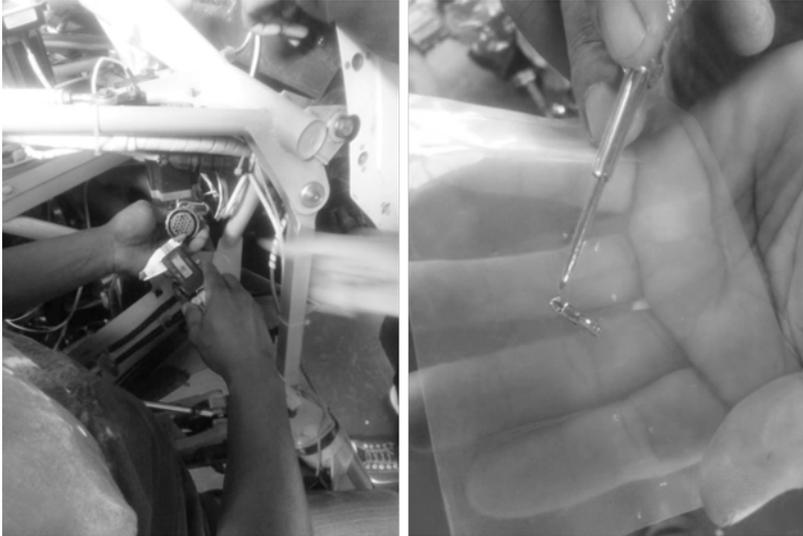
Gambar 15. *Troubleshooting* koneksi kabel dan pin kabel yang rusak

Trouble shooting pada kabel *ignition system* yaitu mencari permasalahan pada sambungan kabel *ignition*. Selama ini kabel tersebut di- *jumper* dengan kabel baru di luar *harness*-nya. Setelah ditelusur ternyata terdapat kerusakan pada pin kabel tersebut di *connector* pada sisi *engine*.
