**Revitalisasi Sarana Kamar Mandi dan Pembangunan Area Parkir
SD Muhammadiyah 5 Sukun Malang*****Revitalization of Bathroom Facilities and Construction of Parking Area
at Muhammadiyah 5 Sukun Primary School, Malang*****Faris Rizal Andardi*, Sandi Wahyudiono, Iyan Prasetyo Tamzi Kurniawan, Rasiful
Aqli, Muhammad Rizqi Romadlon, Muhamad Hilmi Taqiyuddin, Achmad Adlan
Binnawa, Amalia Nur Adibah**

Program Studi Teknik Sipil, Fakultas Teknik, Universitas Muhammadiyah Malang

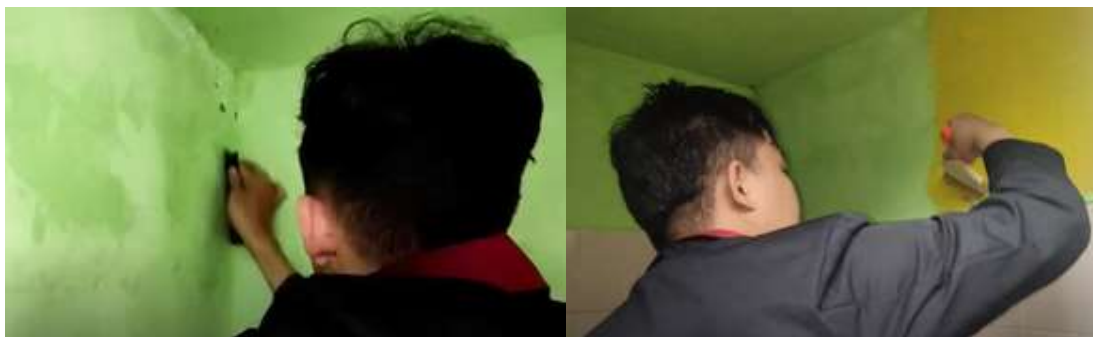
Pengecatan dinding dilakukan pada kamar mandi guru yang berjumlah 2 ruang, kamar mandi ini memiliki kondisi yang kurang terawat dan membutuhkan perbaikan dan pembersihan. Pekerjaan pengecatan dinding harus didahului dengan pekerjaan pengamplasan (Gambar 2). Pengamplasan bertujuan guna menghilangkan noda hitam yang ada pada dinding juga guna menghaluskan permukaan dinding agar pengecatan dapat optimal.

Selanjutnya dapat dilakukan pengecatan (Gambar 3). Pengecatan dinding menggunakan cat air dengan warna oranye. Setelah pengecatan selesai dilakukan, dinding kamar mandi akan terlihat lebih segar, bersih dan menarik. Selain manfaat umum, pengecatan juga memiliki manfaat melindungi dinding dari kotoran dan kerusakan. Terakhir, dilakukannya pekerjaan finishing dimana bagian bagian kecil yang terlewat atau bagian bagian sempit yang belum dicat, serta pembersihan terhadap bekas bekas cat yang mengenai bagian lain pada kamar mandi.

Gambar 2. Proses pengamplasan dinding kamar mandi

Gambar 3. Proses pengecatan dinding kamar mandi

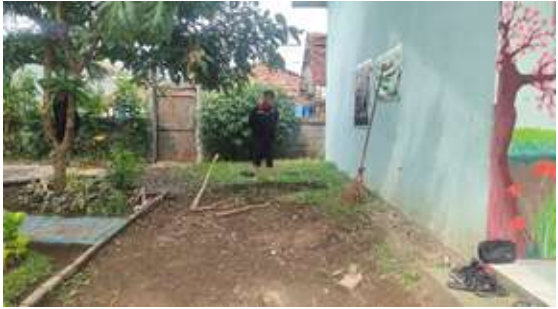
Proses yang pertama kali dilakukan dalam pembuatan lahan parkir adalah pekerjaan pembersihan lahan. Pembersihan lahan dilakukan dengan cara membersihkan sampah-sampah plastik menggunakan sapu dan membersihkan rumput liar menggunakan cangkul. Kemudian dilanjutkan dengan pengeringan tanah dasar dari kondisi sebelumnya yang belum rata dengan sistem *cut and fill*. Setelah itu, dilakukan pengukuran elevasi tanah dasar sekaligus pembenangan untuk memastikan bahwa elevasi dari seluruh bagian lahan sudah merata. Pembenangan bertujuan untuk alat bantu daripada pemasangan *paving block* nantinya dimana untuk memastikan elevasi *paving block* satu dengan lainnya sama tinggi. Dilanjutkan dengan pemasangan *paving block* dimulai dari sisi pinggir terlebih dahulu. Tujuannya supaya mempermudah pemasangan dan kontrol elevasi dari *paving block*. Setelah pemasangan *paving block* dilakukan sampai selesai, kemudian dilakukan penggelaran pasir pasang yang bertujuan untuk mengisi *void* diantara *paving block* untuk mencegah kemiringan. Selanjutnya dilakukan penguncian menggunakan plesteran dengan perbandingan 1: 3 pada sisi luar dari lahan parkir. Pekerjaan penguncian ini bertujuan untuk mencegah pergeseran dari *paving block*.

Gambar 3. Proses pembersihan lahan

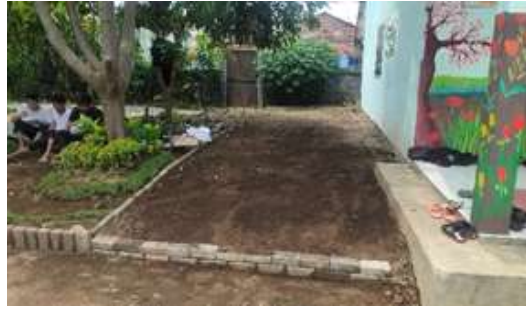
Gambar 4. Hasil pembersihan dan pengerataan lahan

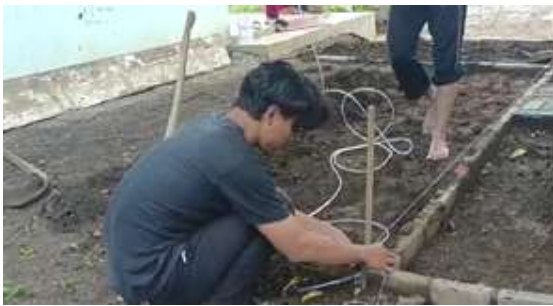
Gambar 5. Proses pengukuran elevasi dan pembenangan

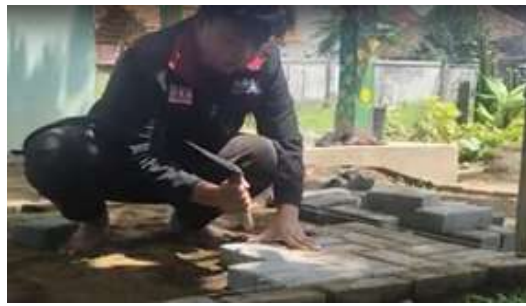
Gambar 6. Proses pemasangan paving block

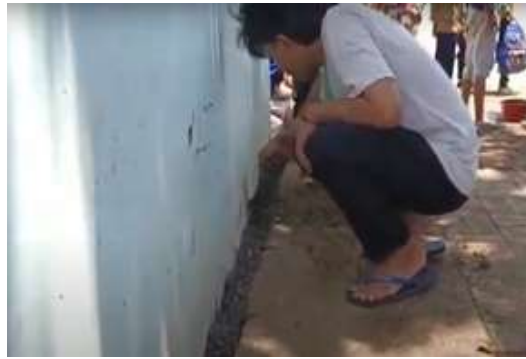
Gambar 8. Proses penguncian paving block

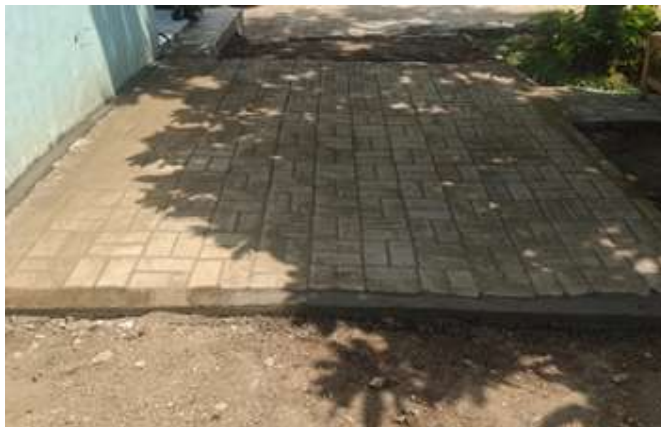
Gambar 9. Hasil pekerjaan lahan parkir

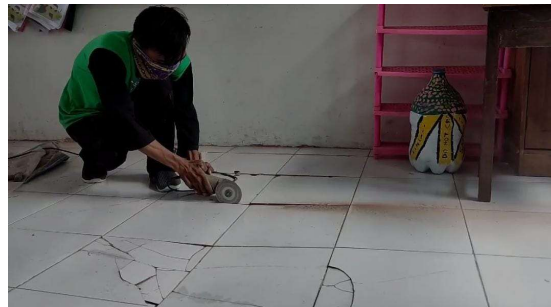
Kondisi keramik dari kelas 5 SD Muhamamdiyah 5 Sukun Malang cukup memprihatinkan. Dimana keramik mengalami keretakan dan juga menggelembung sehingga mengganggu proses belajar mengajar. Oleh karena itu, diperlukan perbaikan dan penggantian keramik tersebut.

Gambar 10. Pekerjaan pembongkaran keramik lama

Perbaikan keramik dimulai dengan menandai atau memisahkan bagian yang rusak dengan bagian yang masih bagus menggunakan gerinda. Bertujuan untuk memudahkan dalam pembongkaran keramik-keramik yang rusak supaya tidak mengenai keramik yang masih bagus. Kemudian, keramik yang sudah dibongkar tadi diganti dengan keramik yang baru. Pemasangan keramik harus dilakukan dengan presisi untuk mencegah kerusakan lagi kedepannya. Setelah keramik yang baru terpasang, dilanjutkan dengan mengisi nat atau rongga diantara keramik menggunakan semen putih yang bertujuan untuk mengikat keramik dan juga untuk keestetikan hasil.

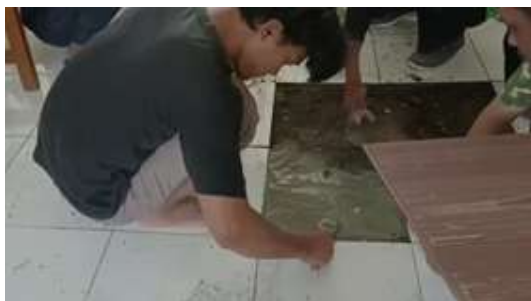
Gambar 11. Pekerjaan pemasangan keramik baru

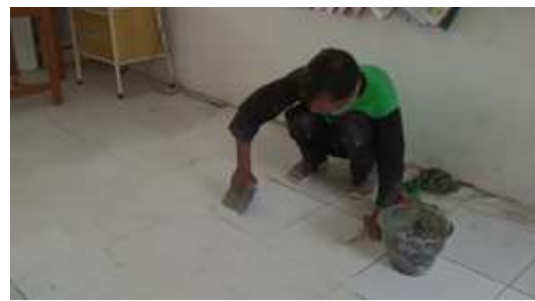
Gambar 11. Pekerjaan pemasangan nat keramik

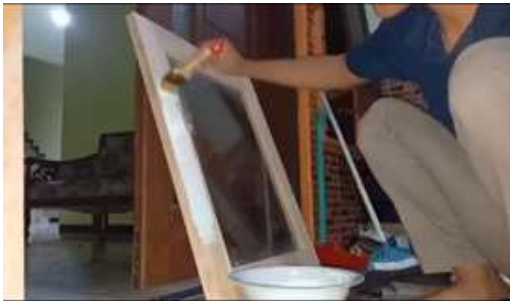
Perbaikan kusen jendela perlu dilakukan sebab kondisi kusen jendela pada kelas 5 SD Muhammadiyah 5 Sukun Malang yang sudah tidak layak. Kondisi dari kusen cukup parah dimana sudah mengalami kelapukan. Untuk itu diperlukan penggantian jendela baru.

Gambar 12. Pekerjaan pengecatan jendela

Proses penggantian dilakukan dengan memesan bahan mentah dari jendela sesuai dengan ukuran terlebih dahulu. Kemudian dicat dengan warna putih yang sesuai dengan cat sebelumnya. Setelah cat kering, jendela dipasang dengan engsel baru supaya lebih presisi. Selanjutnya dilakukan pembersihan pada sisa-sisa pekerjaan pada bagian jendela supaya terlihat lebih rapi.

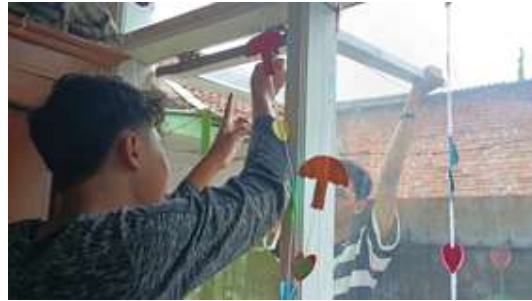
Gambar 13. Pekerjaan pemasangan jendela

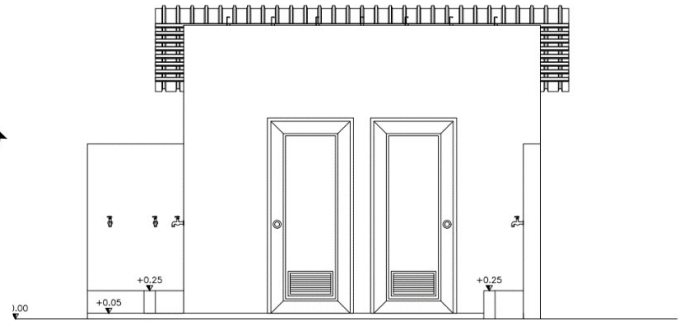
Gambar 15. Gambar tampak depan kamar mandi baru

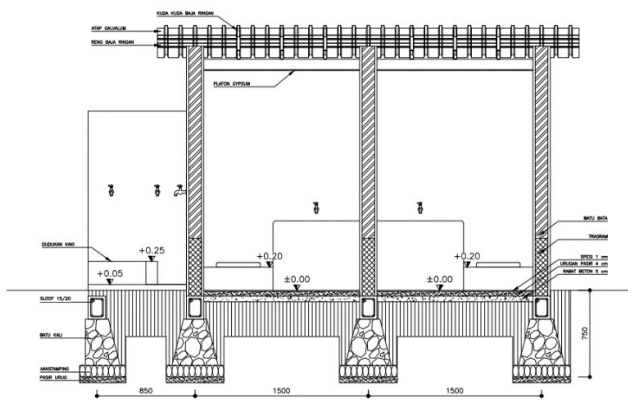
Gambar 16. Gambar potongan memanjang kamar mandi baru

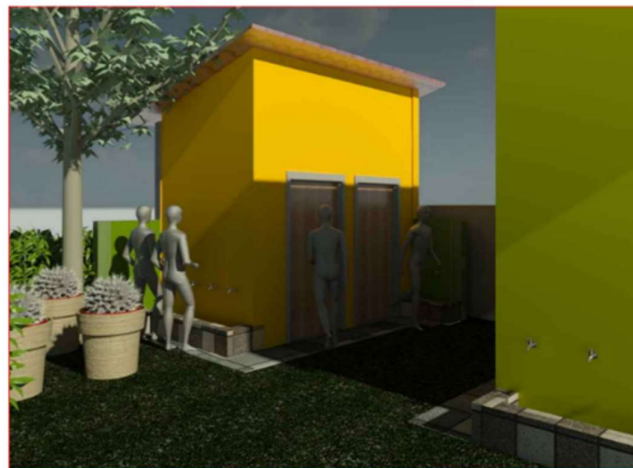
Gambar 18. Gambar 3D kamar mandi baru
