## EVALUASI TEKANAN UDARA NEGATIVE SERVICE AREA DI INSTALASI RADIOMETALURGI

Darma Adiantoro, Nasorudin, Eric Johneri  
Pusat Teknologi Bahan Bakar Nuklir

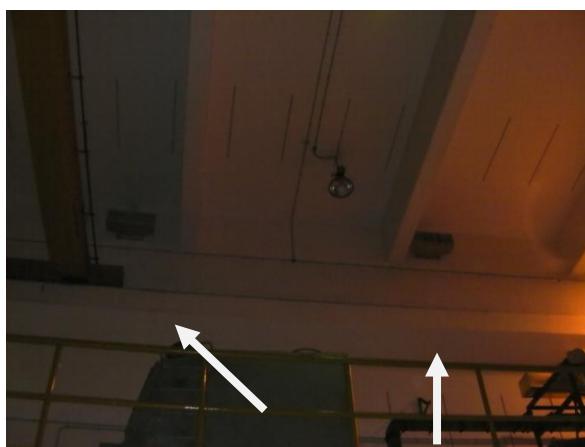
Gambar 1 : Supply service area

Berdasarkan dugaan tersebut maka pada kegiatan ini akan dilakukan evaluasi tekanan udara negatif pada *service area* dengan melakukan pengukuran arus dan tegangan *blower supply* dan *exhaust* serta penggantian *heap filter*. Hasil dari kegiatan ini diharapkan mampu mengidentifikasi permasalahan penyimpangan tekanan negatif sehingga dapat dilakukan perbaikan pada sistem VAC. Tekanan negatif dalam ruangan *service area* dipengaruhi oleh sistem *supply* dan *exhaust* diruangan tersebut. Sumber udara segar ada didinding atas sisi selatan sebanyak 4 lubang seperti yang terlihat pada Gambar 1, sedangkan *exhaust* ada diposisi tengah gedung menempel ke *concrete cell* ditambah hisapan kearah *hotcell* ZG101, ZG102 dan ZG103 (sebagai *supply*) seperti yang ditunjukkan pada Gambar 2.

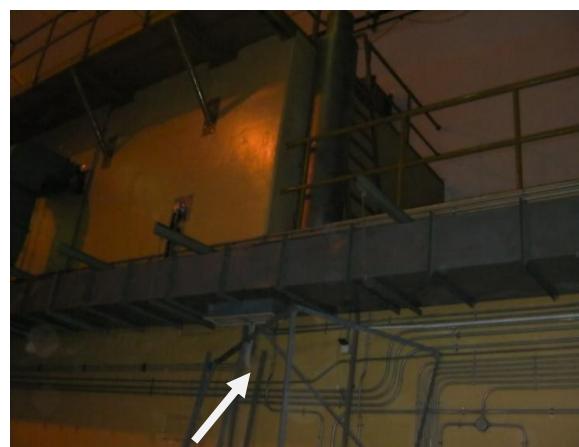
Gambar 2: Exhaust service area

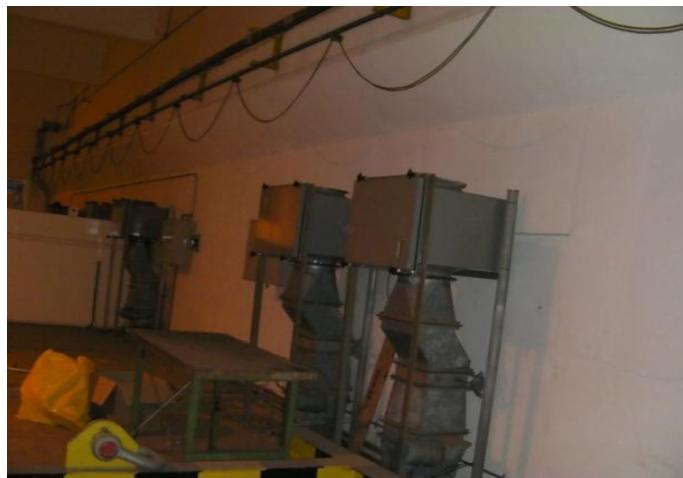
Gambar 3: *Filter bank Supply* udara *hotcell* ZG101- ZG103

Dalam usaha untuk mengetahui besar tekanan pada *Supply service area* dan *Exhaust service area* perlu dilakukan langkah evaluasi seperti yang terlihat pada Gambar 3.

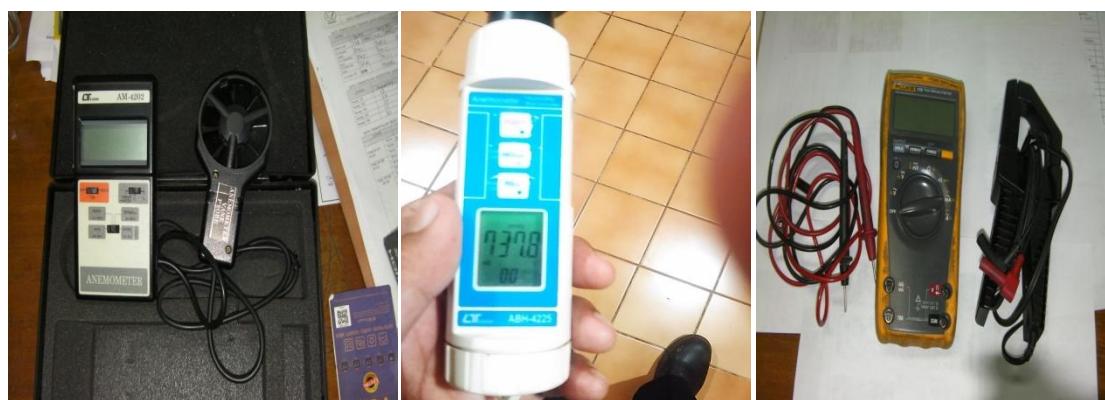
Gambar 4. Peralatan Anemometer, Manometer dan Multimeter

Pengukuran tegangan dan arus *blower Supply* dan *blower exhaust* dilakukan dengan menggunakan *Multimeter Fluke 179*. Pengukuran aliran udara dan tekanan zona serta pencacatan tekanan *hotcell* ZG101-ZG103 dilakukan dengan menggunakan Anemometer AM 4202 dan Anemometer LUTRON ABH 4225, sedangkan metode yang terakhir dilakukan adalah penggantian *filter HEPA* dan dilakukan pengecekan dan perbaikan damper disekitar *service area* seperti yang ditunjukkan pada Gambar 4.

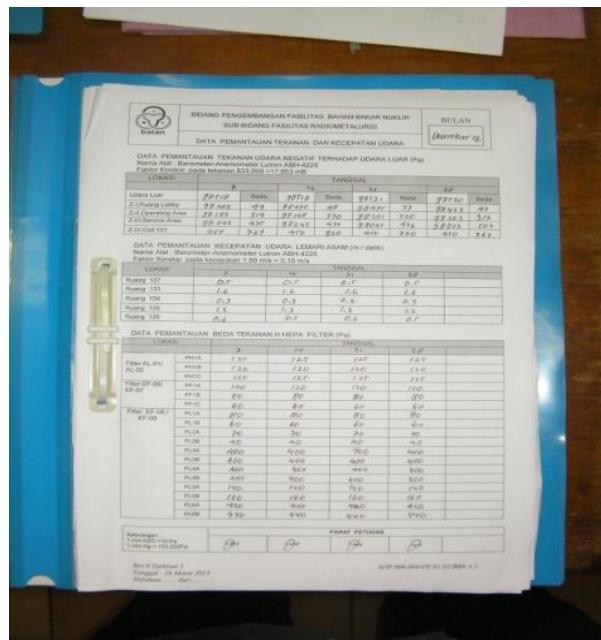
Gambar 5a: Logsheets pemantauan tekanan

Parameter yang diukur kemudian dievaluasi dan hasilnya dituangkan didalam *Logsheets* pemantauan tekanan dan kecepatan udara ditunjukkan pada Gambar 5a dan *Logsheets* pengukuran arus dan tegangan ditunjukkan pada Gambar 5b.

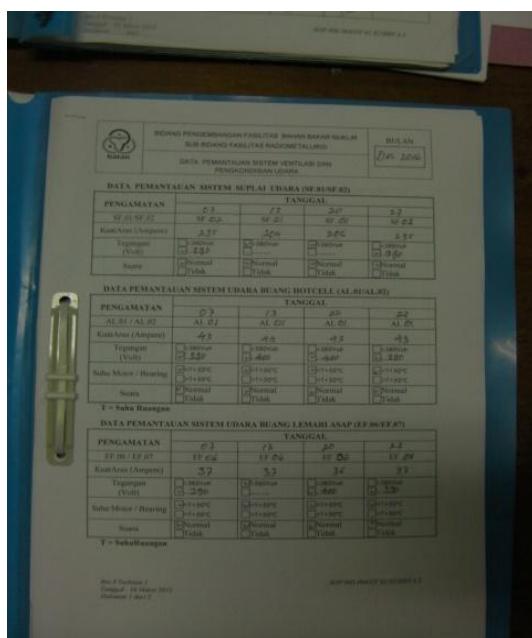
Gambar 5b: Logsheets Pemantauan tegangan dan arus

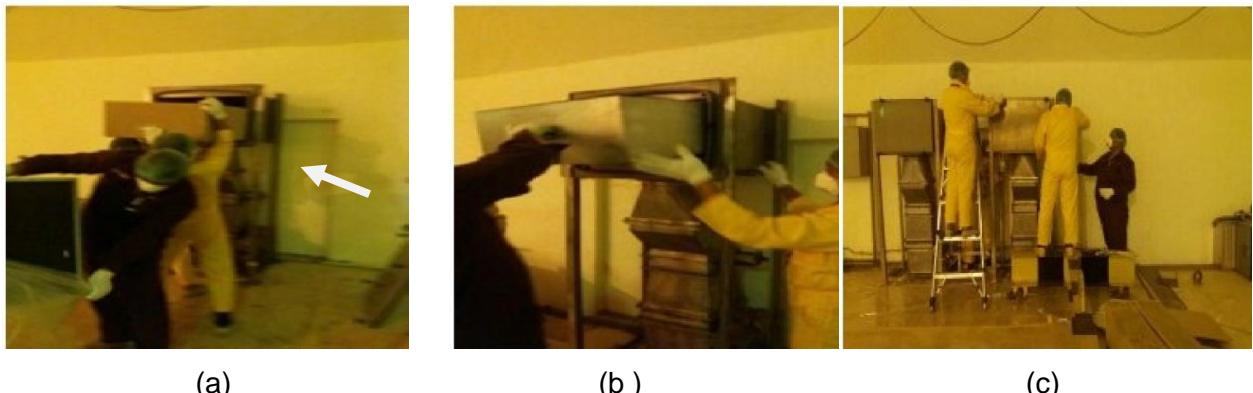
Gambar 6. Pengantian *filter* HEPA service area

Hasil penggantian *filter HEPA* dilakukan dengan *supply* udara pada *hotcell* ZG101-ZG103 diambil dari *service area* dengan memanfaatkan hisapan pada *concrete cell*. Penggantian *filter HEPA* dilakukan agar hisapan kearah *concrete cell* semakin tinggi dan menaikkan *negatif pressure* di *service area*. Ada 6 buah *filter* yang diganti menggunakan *HEPA filter* dengan efisiensi 99,99% seperti yang ditunjukkan pada Gambar 6a,6b dan 6c.

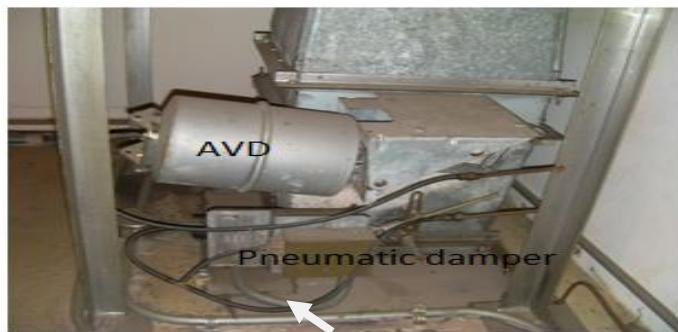
Gambar 7: Damper pada *ducting supply* udara *concrete cell*.

Selain itu dilakukan juga pengecekan *damper* pada sistem *filter* tersebut, *damper* yang terpasang terdiri dari 3 jenis damper yaitu *Manual Damper*, *Pneumatic damper* dan *Automatic Volume damper (AVD)* yang terlihat pada Gambar 7. Bukaan damper pada manual damper mudah untuk diidentifikasi sedangkan *Pneumatic damper* dan AVD perlu melepas *as damper* dari *blade*.

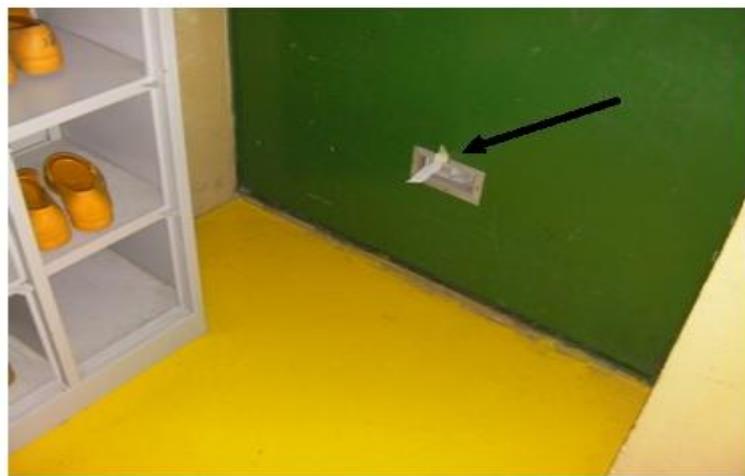
Gambar 8. Indikator adanya aliran udara dari zona-2 ke zona-3

Namun langkah dilakukan untuk mengetahui adanya aliran udara dilakukan suatu metode pengamatan lembaran tissu yang bergerak ke arah *service area* atau dari zona-2 ke dalam zona-3 seperti yang ditunjukkan pada Gambar 8.
