EVALUASI KINERJA SISTEM UDARA BUANG *SCRUBBER* FASILITAS INSTALASI ELEMEN BAKAR EKSPERIMENTAL

Ahmad Paid, Kusyanto, Yuwono
Pusat Teknologi Bahan Bakar Nuklir

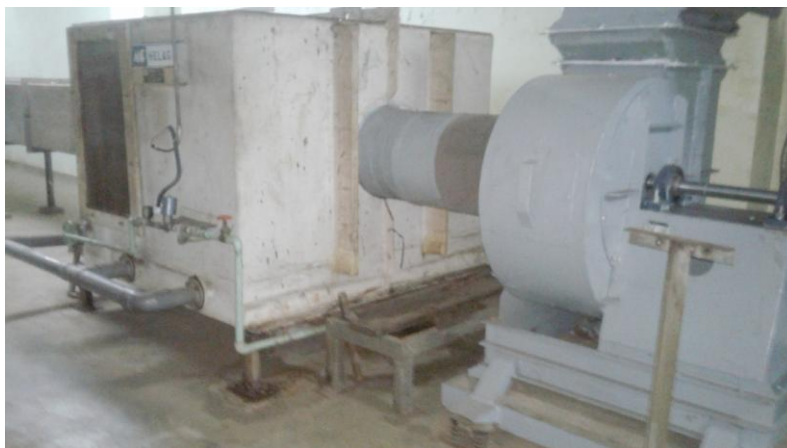
Sistem *scrubber* ini terdiri dari motor penggerak, *belt* transmisi, *fan exhaust*, *filter* dan semburan air/*sprayer*. Selain itu terdapat peralatan yang mendukung yaitu *plenum*, dimana *hefa filter* ditempatkan, untuk menghindari kontaminan terlepas dari *filter*, maka dilengkapi dengan filtrasi menggunakan semburan air/ *sprayer*.

Gambar 1. *Scrubber* fasilitas IEBE

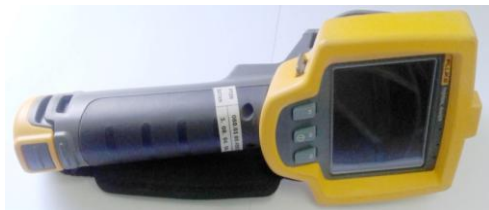
Thermal Imager FLUKE Ti32

instalasi listrik/mekanik menggunakan *thermography* inframerah dengan kamera pencitraan termal (*Thermal Imager*) *FLUKE Ti32 IR Fusion Technology*^[2] untuk memperoleh peta panas permukaan kabel/kontaktor, motor dan poros. Hasil distribusi *thermal* ditunjukkan oleh degradasi warna yang menunjukkan distribusi temperatur yang terjadi pada sebuah gambar termal (*thermogram*). Dengan menggunakan *software SmartView* hasil *thermogram* tersebut dianalisa distribusi temperatur yang terjadi pada daerah yang dicurigai telah terjadi *overheat*, selanjutnya dilakukan langkah sebagai berikut:

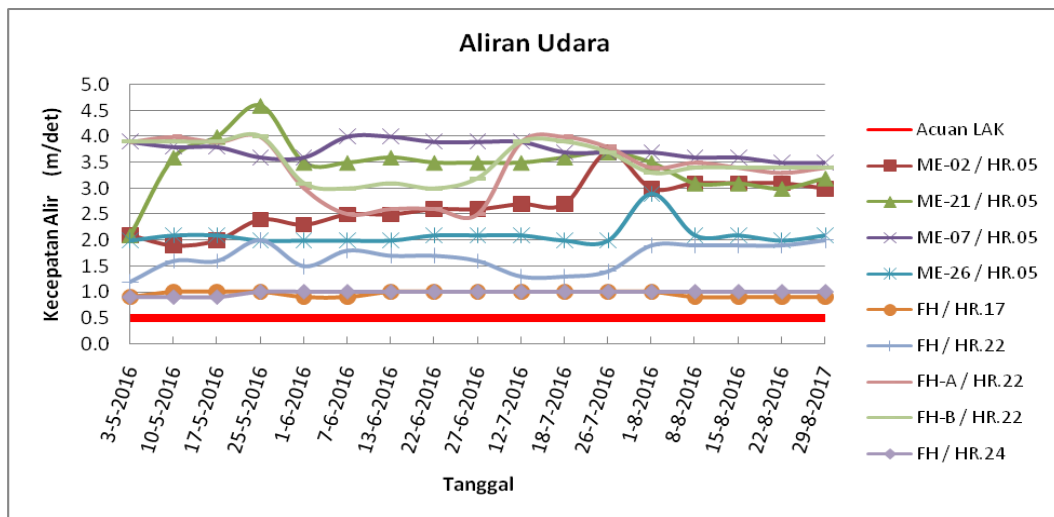
Gambar 3. Grafik hasil pemantauan aliran udara pada peralatan IEBE

Dari grafik tersebut menunjukkan kecepatan aliran isapan udara pada peralatan yang terdapat di laboratorium IEBE memenuhi persyaratan LAK yaitu kecepatan isapan aliran udara $\geq 0,5$ m/detik^[1].

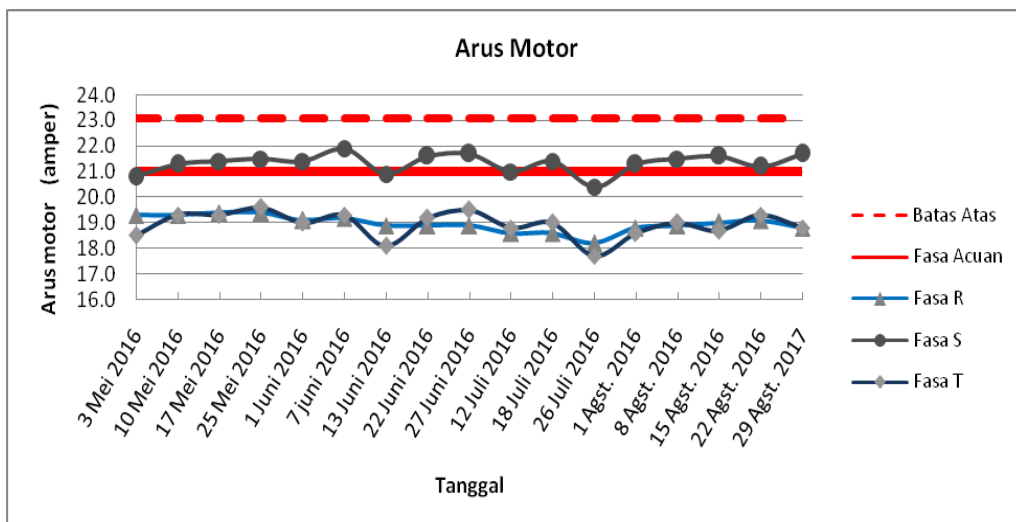
Gambar 4. Grafik hasil pengukuran motor *scrubber*

Arus motor pada saat operasi berkisar 17,5 s.d. 22 ampere dengan mengacu pada *name plate* arus motor 21 ampere dan standar toleransi 10 % sehingga arus maksimal yang diizinkan sebesar 23 ampere.
