# EVALUASI SISTEM DETEKSI GAS HIDROGEN DI INSTALASI ELEMEN BAKAR EKSPERIMENTAL

Akhmad Saogi Latif  
Pusat Teknologi Bahan Bakar Nuklir

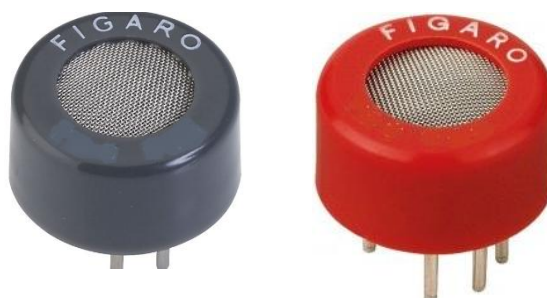
**Gambar 1. Jenis sensor gas hidrogen SnO<sub>2</sub><sup>[2]</sup>**

Jenis sensor yang ditunjukkan pada Gambar 1 memiliki teknologi deteksi gas yang efektif, karena dapat diaplikasikan dalam lingkup keselamatan, keamanan dan industri<sup>[2]</sup>. Spesifikasi sensor tersebut adalah memiliki daya tahan terhadap panas maksimum 80 °C, sehingga akan dapat bertahan terhadap panas apabila dioperasikan dalam sungkup dengan suhu di bawah 80 °C (Gambar 2). Oleh sebab itu apabila sedang dilakukan proses sinter dan reduksi kondisi api dari LPG harus diperhatikan secermat mungkin. Apabila api terlalu besar maka kondisi sensor akan mengalami gangguan bahkan mengalami kerusakan akibat dari kenaikan suhu dalam sungkup<sup>[3]</sup>. *Sensor* gas H<sub>2</sub> di IEBE berjumlah 3 unit, berada di tungku sinter 1 dan 2 serta pada tungku reduksi.

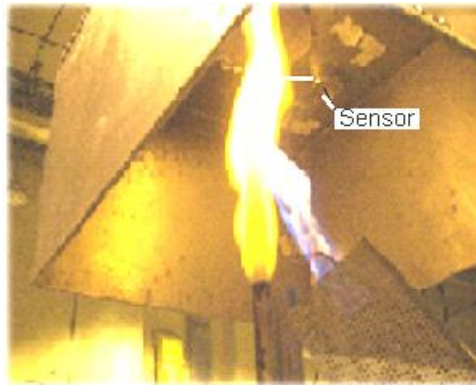
Gambar 2. Sensor dalam sungkup dan api pembakar H<sub>2</sub><sup>[3]</sup>

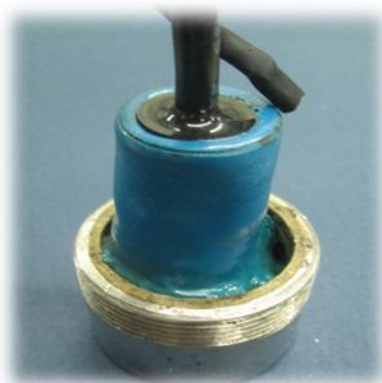
Kerusakan pada sensor ini dapat terjadi akibat terlepasnya konektor pada sensor (Gambar 3) Sehingga saat terdapat akumulasi gas, sensor tidak mengirimkan sinyal menuju modul prosesor yang mengakibatkan prosesor tidak dapat mensuplai arus listrik, oleh karena itu tidak ada aliran listrik yang masuk ke prosesor maka tidak ada alarm dan *horn* yang berbunyi, sedangkan yang aktif hanya *buzzer* secara kontinyu dan berdampak pada kegagalan sistem prosesor (*Failure*)<sup>[5]</sup>.

Gambar 3. Konektor sensor yang terlepas

Setelah perbaikan pada koneksi pin sensor kemudian dilakukan pengujian dengan cara mengumpan gas propan pada permukaan sensor, dan tidak diperkenankan mengumpan langsung di permukaan sensor, yang dimaksudkan untuk menghindari kerusakan akibat tekanan. Setelah dilakukan pengujian dengan gas propan, sensor dapat mendeteksi adanya gas propan dalam sungkup, dan dapat mengirimkan sinyal ke modul yang selanjutnya akan mengaktifkan alarm dan *buzzer*.

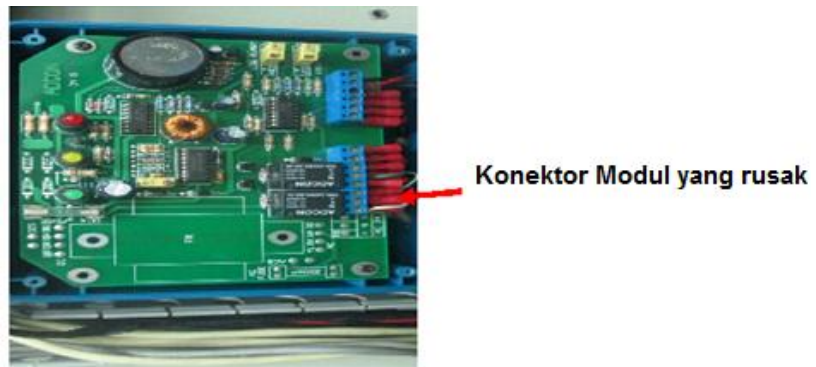
Kerusakan modul dapat terjadi pada sistem koneksinya yang terlepas, akibat arus listrik yang tidak stabil. Perubahan arus listrik menyebabkan ujung konektor mengalami panas yang berakibat terjadi perubahan suhu dan terjadi deformasi pada penjepit kabel. Deformasi penjepit kabel mengakibatkan kabel koneksi tidak sepenuhnya tersambung dari konektornya, sehingga akan mengganggu sistem kerja modul. Pada kasus ini kerusakan modul terdapat pada sistem koneksi (Gambar 4). Modul tidak dapat bekerja sesuai fungsinya dan tidak dapat menampilkan nyala lampu sinyal berwarna hijau tanda siap operasi, tetapi hanya menampilkan nyala lampu kuning dan suara *buzzer* yang tidak berhenti. Pada modul akan dilakukan pengecekan seluruh koneksi. Hasil pengujian dapat berhasil dengan ditandai nyala lampu sinyal merah dan alarm yang berbunyi. Setelah

**Gambar 4. Koneksi modul**

dilakukan perbaikan pada koneksi kemudian dilakukan pengujian kembali untuk memastikan modul tersebut normal atau tidak.
