REFUNGSIONALISASI LIFT DI PRSG PASCA 20 TAHUN OPERASI

Asep Saepuloh, Yuyut Suraniyanto, Adin Sudirman, Muh. Taufik

ELEVATOR REFUNCTION IN PRSG AFTER 20 YEARS OPERATION. One part of research development science and technology in Reactor system division scope. How to increase of performance, efficiency and safety of lift consumer personnel in PRSG^[1]. To reach condition which be hope, in PRSG has done reductions of lift that is replace some of lift components which have inappropriate by the new types. The project was finished of lift 'A' so hence research target in 2007, the activity of personal and maintenance in building number 31 PRSG has reached better, existention of lift after reductions can guarantee availability of lift with performance which good to long duration.

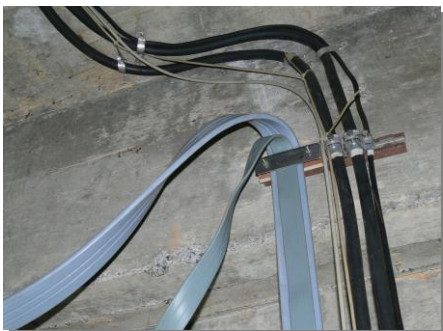
Gambar 1. Kabel traveling [4]

Pada awal kegiatan refungsionalisasi adalah penggantian instalasi kabel *traveling* di *shaft* yang terletak antara kabin lift ke ruang panel kendali, bentuk kabel *traveling* lama adalah bulat sedangkan yang baru berbentuk pipih, seperti terlihat pada Gambar (1). Kabel *traveling* adalah sebagai penghubung antara panel kendali yang terdapat di ruang mesin dengan panel operasi yang terdapat di atas dan di dalam kabin.

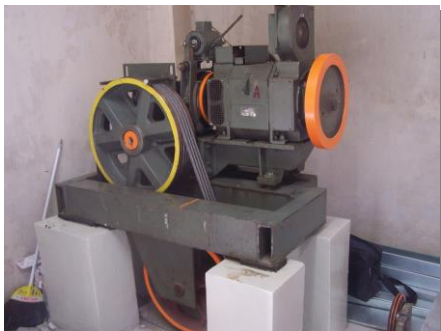
Gambar 2. Mesin lift lama [4]

Selanjutnya pembongkaran dan pemasangan mesin lift baru dimana kegiatan pembongkaran dan pemasangan mesin harus dilakukan dengan bantuan *crane* karena pekerjaan ini termasuk paling berat sehingga pekerjaannya membutuhkan tenaga pelaksana yang lebih banyak dan peralatan yang memadai. Mesin lama dan mesin baru seperti terlihat pada Gambar (2) dan (3).

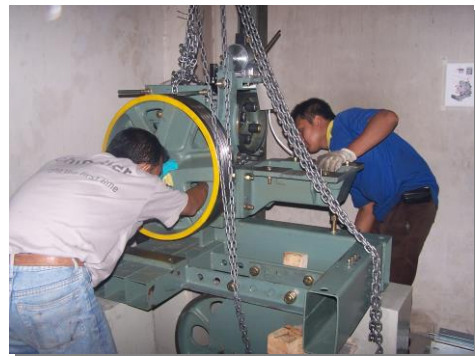
Gambar 3. Mesin lift yang baru [4]

Pada prinsipnya jenis mesin lift baru ini sama dengan mesin lift yang lama yaitu menggunakan motor AC, perbedaannya pada motor baru sistem operasi yang dikontrol adalah arusnya dan bukan tegangannya, sistem kinerja motor baru menghasilkan sistem *break* (pengereman) yang lebih halus pada saat lift beroperasi di setiap lantainya.

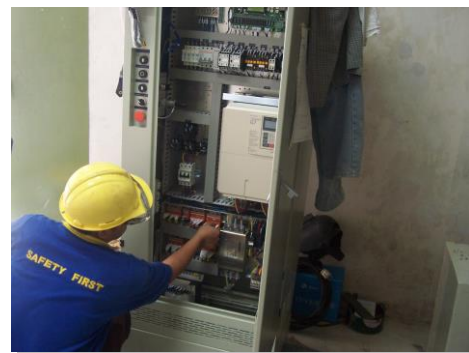
Gambar 4. Panel kendali baru [4]

Untuk lebih meningkatkan optimalisasi sistem kontrol, dilakukan penggantian pada panel kendali utama lift dengan tipe baru sistem kontrol yang terkomputerisasi. Sebelumnya panel kendali tipe lama menggunakan sistem kendali logika berbasis elektro-mekanik sedangkan tipe yang baru menggunakan sistem kendali logika berbasis *programmable logic control, PLC* seperti terlihat pada Gambar (4).

Dengan terpasangnya panel kendali utama maka lift sudah dapat dioperasikan secara *inspection* (operasi pelan) sehingga dapat dilakukan kegiatan lain yang membutuhkan sarana lift, seperti;

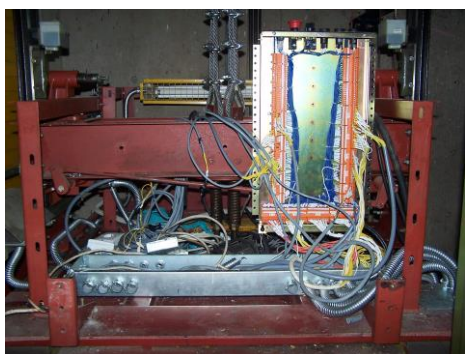
Gambar 5. Panel *junction box* ^[4]

Pada pembongkaran *junction box* lama dengan cara menurunkan kabin ke posisi yang ditentukan sehingga pemasangan panel *junction box* baru dapat dilakukan langsung di atas kabin lift yang nantinya akan berfungsi sebagai panel kendali di atas kabin lift, kegiatan instalasi panel seperti terlihat pada Gambar (5). Fungsi lain panel *junction box* yaitu untuk *door drive unit*, *COP*, *selector switch*, *safety switch*, *door sensor*, *landing flag device*, dan lampu penerangan lift.

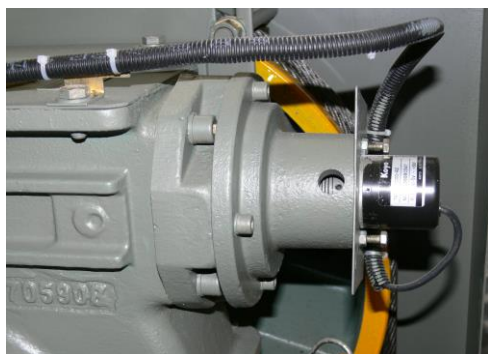
Gambar 6. *Tachometer* pada motor ^[4]

Pada sisi motor lift yang baru dipasang *tachometer*, fungsinya sebagai pendukung kinerja motor yang mengontrol arus pada putaran motor sehingga menghasilkan putaran motor yang lebih halus. Alat tersebut terhubung paralel dengan rem mekanik pada mesin lift.

Pemasangan *tachometer* seperti terlihat pada Gambar (6).

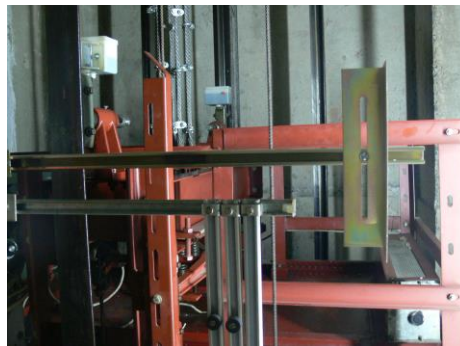
Gambar 7. *Landing flag device* ^[4]

Gambar (7) adalah kegiatan saat pemasangan *landing flag* yang letaknya di sepanjang rel, dimana fungsi komponen ini untuk operasi *slowdown* saat kabin lift berhenti yang diatur oleh sistem parameter di panel kendali, sistem parameter ini memudahkan pengaturan *level* sehingga antara *level* kabin dan *level* gedung bisa lebih tepat.

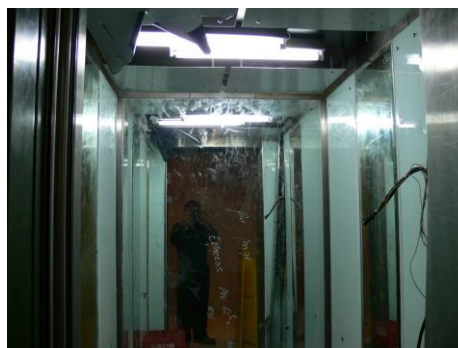
Gambar 8. Tambahan interior kabin ^[4]

Seperti yang telah dilakukan refungsionalisasi tahun sebelumnya pada lift B, begitu juga pada lift A dilakukan penambahan *interior* yaitu dengan pemasangan kaca dan tata cahaya lampu di dalam kabin untuk menambah keindahan dan kesan luas serta sedikit kesan artistik, seperti terlihat pada Gambar (8).
