EVALUASI SISTEM DETEKSI GAS HIDROGEN DI INSTALASI ELEMEN BAKAR EKSPERIMENTAL PUSAT TEKNOLOGI BAHAN BAKAR NUKLIR TAHUN 2017

Akhmad Saogi Latif
Pusat Teknologi Bahan Bakar Nuklir

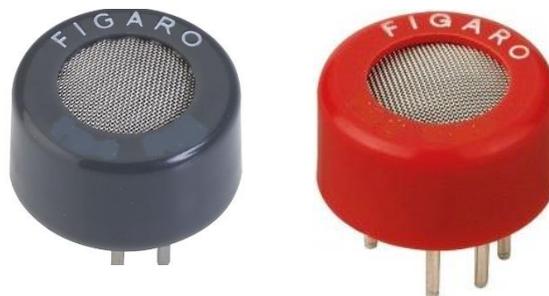
Gambar 1. Jenis sensor gas hidrogen SnO_2

Sensor gas hidrogen akan bekerja apabila terdapat anomali proses sinter dan akan respon dalam waktu 0,5 detik, sensor segera mengirimkan sinyal menuju panel detektor selanjutnya akan diproses oleh modul prosesor, respon akan mengaktifkan *buzzer*, alarm dan lampu indikator. Respon sensor akan berhenti apabila akumulasi gas hidrogen hilang. Sensor yang umumnya dipergunakan adalah jenis sensor gas hidrogen SnO_2 (Gambar 1).

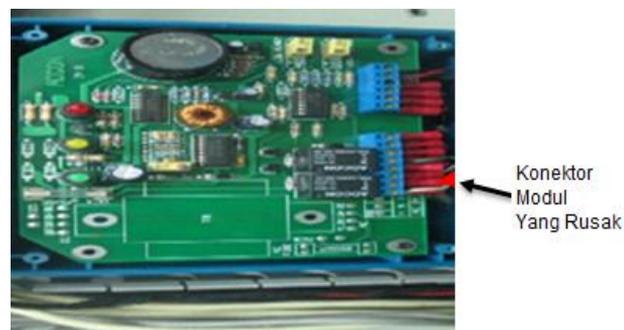
Gambar 2. Modul dan konektor yang rusak

Identifikasi dilakukan secara visual dengan melihat adanya konektor yang terlepas dari modul, sebab kerusakan pada modul akibat panas. Apabila terdapat kerusakan maka arus listrik yang mensuplai tidak stabil akibat perubahan arus sehingga pada ujung konektor mengalami panas dan terjadi deformasi pada penjepit kabel, perubahan ini berdampak pada kabel koneksi yang tidak sepenuhnya tersambung dari konektornya, sehingga akan mengganggu sistem kerja modul. Saat dilakukan identifikasi terdapat masalah yaitu didapatkan kerusakan minor pada konektor modul, sehingga modul tidak dapat mensuplai sinyal ke sistem lampu sinyal dan buzzer. Pengecekan difokuskan pada koneksi antara kabel dan konektor modul. Setelah dilakukan perbaikan maka modul dapat normal dan kondisi baik.

Setelah dilakukan identifikasi pada komponen deteksi gas hidrogen maka dapat disimpulkan bahwa hasil identifikasi terdapat masalah yaitu terdapat kerusakan minor pada konektor modul, sehingga modul tidak dapat mensuplai sinyal ke sistem lampu sinyal dan buzzer, namun dapat dilakukan perbaikan. Pada sensor setelah diidentifikasi tidak terdapat kerusakan dan dinyatakan normal, juga identifikasi pada UPS tidak terdapat kerusakan dan dapat mensuplai tegangan.

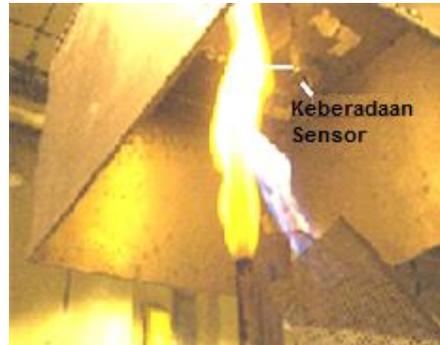
Gambar 3. Sensor di dalam sungkup api^[3]

Identifikasi kerusakan dilakukan terhadap sensor yang terletak didalam sungkup *pilot torchs* yang keberadaannya sangat rentan terhadap panas tinggi. Jarak antara sensor dengan *pilot torchs* relatif dekat, sehingga dikhawatirkan pengaruh panas yang kontinyu merusak sensor, sehingga dapat mengurangi kinerja dari sensor itu sendiri (Gambar 3). Identifikasi dilakukan dengan cara mengecek kondisi sensor secara fisik dan

sistem koneksinya, di khawatirkan akibat panas dari api yang dapat merusak isolator. Setelah dilakukan identifikasi pada sensor tidak didapatkan kerusakan, sehingga sensor dapat digunakan kembali untuk mendeteksi gas hidrogen saat proses sintering dilakukan.

Setelah dilakukan perbaikan maka perlu dilakukan pengujian terhadap sensor dan kinerja sistem deteksi gas hidrogen, cara menguji sensor dengan menyemprotkan gas propan di permukaan sensor. Adapun hasil pengujian disajikan pada tabel 1 sebagai berikut:

Pada saat dilakukan pengujian pada sensor tampak pada tabel semua parameter dapat merespon dengan normal, sehingga sistem deteksi gas hidrogen bisa dioperasikan saat proses sintering dilakukan.
