REFUNGSIONALISASI POMPA PENDINGIN SEKUNDER PA 02 AP 01 RSG-GAS

Syafri, Santosa Pujiarta, Aep Saepudin, Harsono

REFUNGSIONALISASI POMPA PENDINGIN SEKUNDER PA02 AP01 RSG-GAS. Telah dilakukan Refungsionalisasi pompa pendingin sekunder PA 02 AP 01 dengan cara mengganti pompa yang lama dengan yang baru. Hal ini dilakukan mengingat umur operasi pompa pendingin sekunder hingga kini telah mencapai dua pertiga dari umur desainnya yaitu 30 tahun. Dalam rentang waktu 20 tahun pengoperasian sampai dengan saat ini maka secara fisik pompa pendingin sekunder telah mengalami penuaan. Dari hasil uji ketebalan rumah keong pompa pendingin sekunder yang dilaksanakan pada bulan juni 2005 menggunakan ultrasonic single layer diketahui telah terjadi penipisan mencapai 55% dari tebal awal 24 mm. Hal ini akan menurunkan unjuk kerja sistem dan komponen akibat beban berulang (*Cyclic load*) dan penipisan (*wall thinning*). Penggantian pompa PA02 AP01 telah berhasil meningkatkan kinerja sistem kembali kepada kondisi semula.

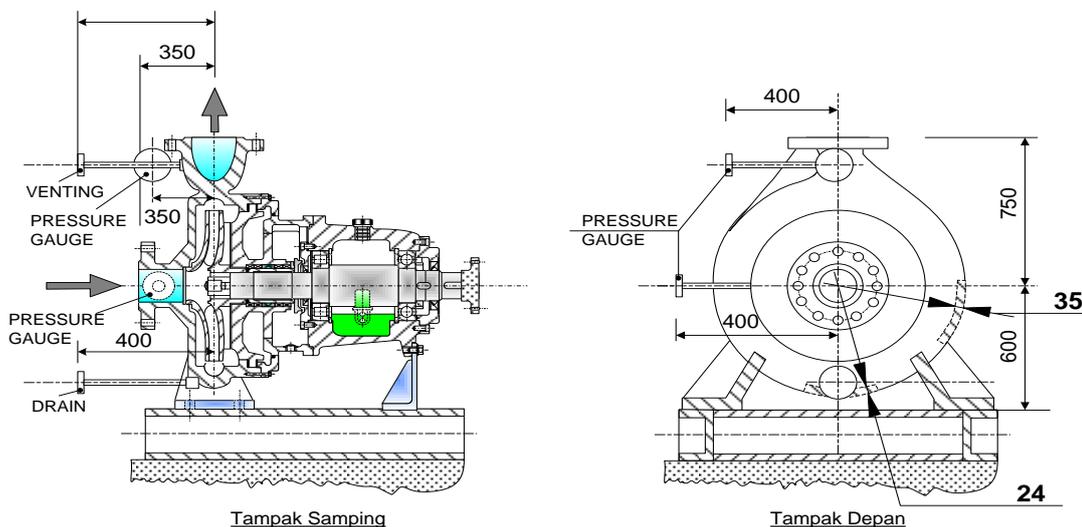
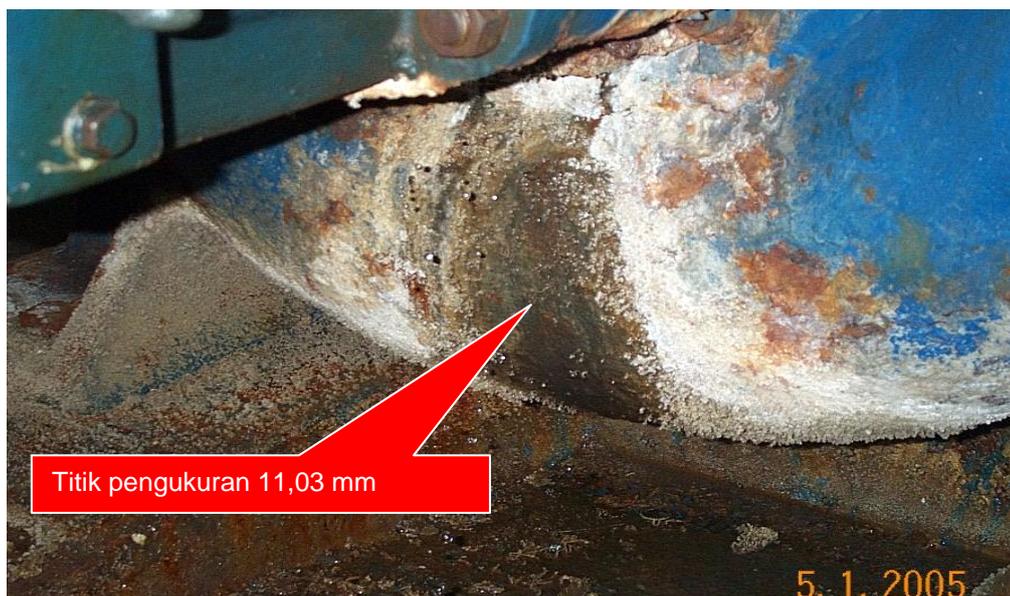
Gambar 1. Diagram pompa PA02 AP01 serta titik pengukuran ketebalan

Dari hasil uji ketebalan rumah keong pompa pendingin sekunder yang dilaksanakan pada bulan juni 2005 dengan menggunakan ultrasonic *single layer* diketahui telah terjadi penipisan pada rumah keong pompa pendingin sekunder PA02 AP01 mencapai 55% dari tebal awal 24 mm. Hal ini

akan menurunkan unjuk kerja sistem dan komponen akibat beban berulang (*Cyclic load*) dan penipisan (*wall thinning*). Diagram pompa PA02 AP01 serta foto letak/titik pengukuran ketebalan dengan menggunakan Ultrasonic SL diperlihatkan pada gambar 1 dan 2.

Setelah 20 tahun beroperasi pompa pendingin sekunder mengalami beberapa kerusakan pada rumah keong pompa (*pump casing*) karena penuaan. Untuk mengembalikan tingkat keandalan pompa, perlu dilakukan penggantian dengan pompa yang

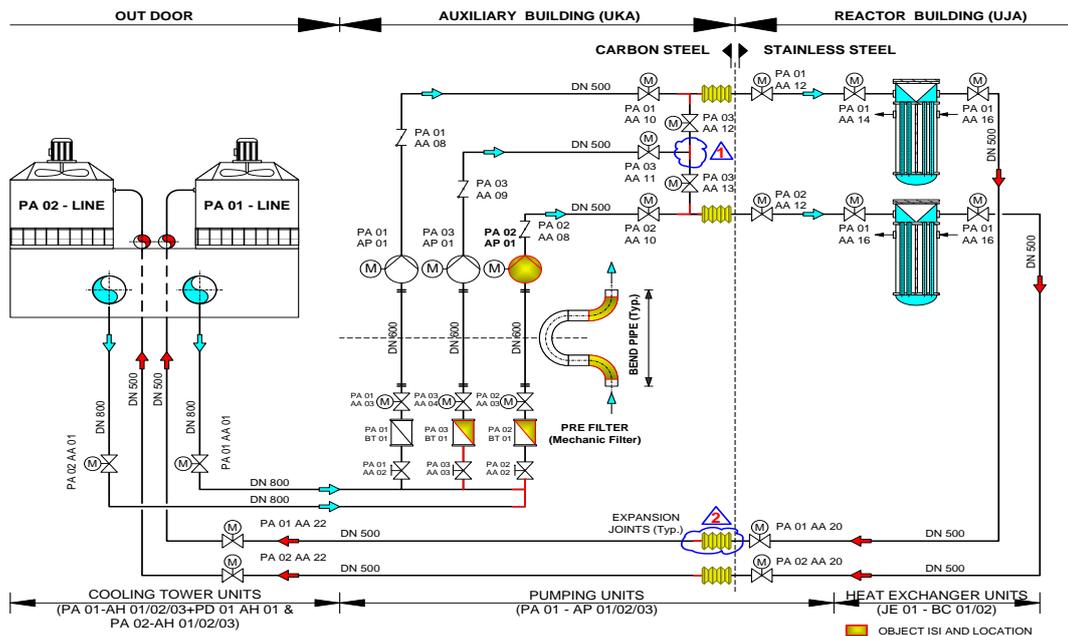
Gambar 3 Diagram alir sistem pendingin sekunder

Sistem pendingin sekunder merupakan sistem pendingin sirkulasi terbuka, bertugas untuk menerima energi panas dari sistem pendingin primer melalui alat penukar panas dan akhirnya energi panas dibuang ke lingkungan melalui menara pendingin. Sistem yang direncanakan mampu membuang panas 33000 KW ini terdiri dari 2 kalang pemipaan yang masing-masing kapasitasnya 50 %.

Sistim pendingin sekunder terdiri dari 2 jalur paralel dengan 3 buah pompa yang terdiri dari (PA 01 AP 01; PA 02 AP 01; dan PA 03 AP 01). Data desain dari sistim pendingin sekunder dapat dilihat pada tabel 2.

Ketiga unit pompa sistem pendingin sekunder adalah pompa sirkulasi jenis sentrifugal yang berfungsi untuk mengalirkan air pendingin dengan kapasitas laju alir 1950 m³/jam per pompa. Dalam kondisi normal hanya 2 pompa yang dioperasikan dari ketiga buah pompa, sedangkan 1 buah pompa difungsikan sebagai cadangan. Adapun diagram alir sistem pendingin sekunder dapat lihat pada gambar 3. dan spesifikasi tiap pompa pendingin sekunder terlihat pada tabel 3,

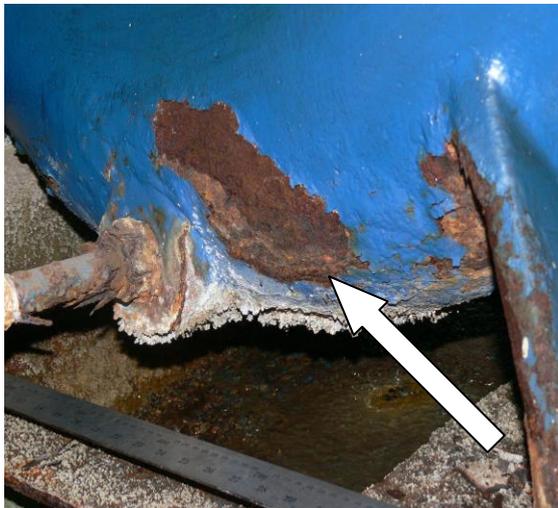
baru sehingga pompa dapat dioperasikan dengan kapasitas pengoperasian seperti desain terpasang. Dari gambar 4 dan 5 terlihat beberapa kerusakan pompa yang terjadi pada rumah keong (*casing*).

Penipisan rumah keong pada sisi depan pompa

Gambar 4. Penipisan rumah keong pada sisi luar

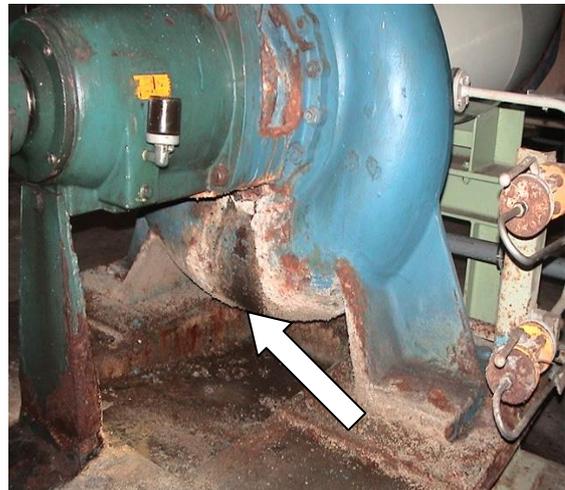
Penipisan rumah keong pada sisi belakang pompa

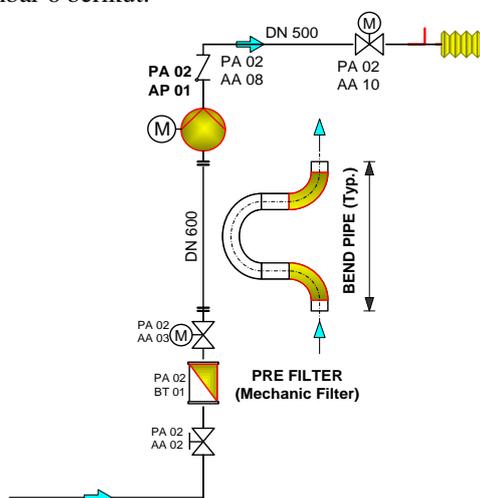
Gambar 5. Letak posisi katup motor dan katup manual dari jalur PA02-AP01

Sebelum pembongkaran pompa pendingin sekunder PA02 AP01 dilaksanakan, dilakukan penutupan katup-katup yang terletak sebelum dan sesudah pompa tersebut (yaitu AA03, dan AA10). Penutupan katup dilaksanakan dari ruang kendali utama oleh petugas operasi reaktor (operator reaktor) sebagai penanggung jawab operasi sistem sedangkan katup AA02 ditutup secara manual. Hal ini dimaksudkan untuk menjamin agar pada saat pembongkaran dilaksanakan tidak ada air yang keluar karena dapat mengganggu kelancaran pekerjaan penggantian pompa. Letak posisi dari katup motor dan katup manual dapat dilihat pada gambar 6 berikut.
