## PENURUNAN KINERJA AIR HANDLING UNIT SYSTEM DI INSTALASI PENGELOLAAN LIMBAH RADIOAKTIF AKIBAT KOROSI PADA COOLING COIL HEADER

Pusat Teknologi Limbah Radioaktif – BATAN

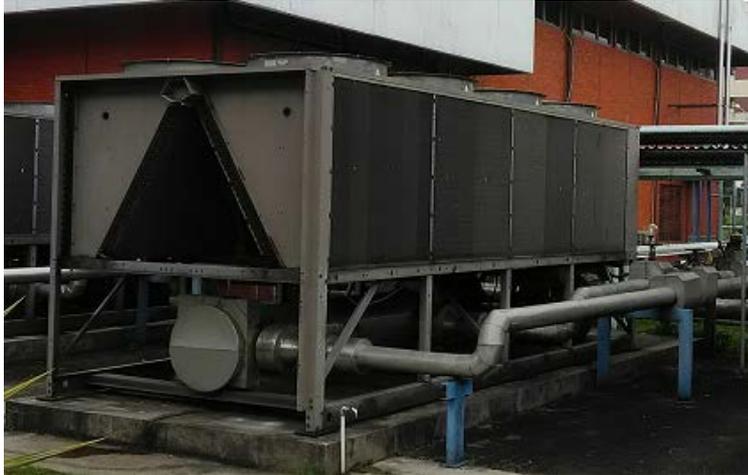
Gambar 1. Mesin pendingin ( *water chiller system*) IPLR

*cooler fan*, *expansion valve* dan *evaporator* [1]. Untuk mendistribusikan air dingin dari *chiller* digunakan pompa-pompa distribusi. temperatur air yang didistribusikan berkisar 4 - 7 °C dan dikirim ke beban-beban pendingin, yaitu *cooling coil* pada *AHU*, *evaporasi*, *insenerasi* dan *cooling tower*. Beban pendinginan total dari *water chiller* adalah besarnya kalor yang diterima refrigeran pertama dari refrigeran kedua, untuk memenuhi kebutuhan sistem pendingin PTLR mempunyai 4 (empat) unit *chiller* dengan beroperasi secara bergantian.

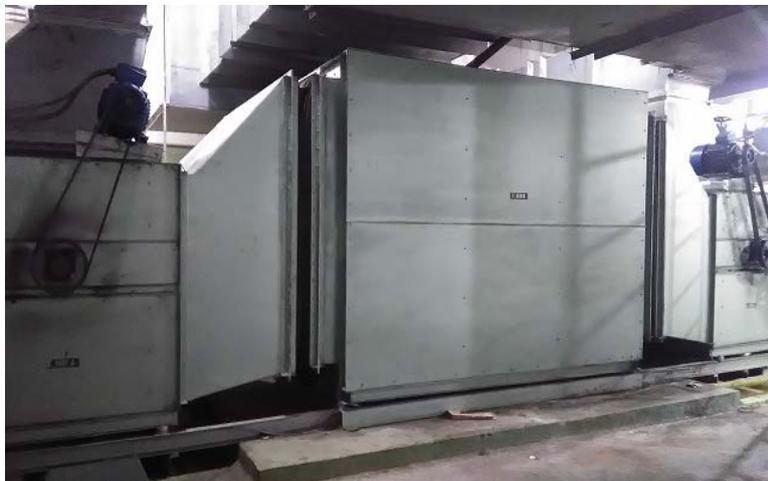
Gambar 2. *Air Handling Unit* IPLR

AHU adalah sistem yang berfungsi sebagai penukar kalor, dimana udara dari luar gedung dengan suhu antara 29 - 34 °C dihembuskan melalui *cooling coil* AHU yang kemudian menjadi lebih dingin dengan suhu antara 19 - 23 °C, kemudian dihembuskan ke seluruh ruangan instalasi dan ruang perkantoran.

Air dingin dari *chiller* masuk ke *header cooling coil* AHU kemudian kembali ke *chiller* untuk didinginkan kembali dan dialirkan lagi sebagai *input cooling coil* AHU. Terjadi pertukaran kalor yang menyebabkan udara menjadi dingin dan dimanfaatkan untuk didistribusikan ke seluruh ruangan instalasi dan perkantoran.

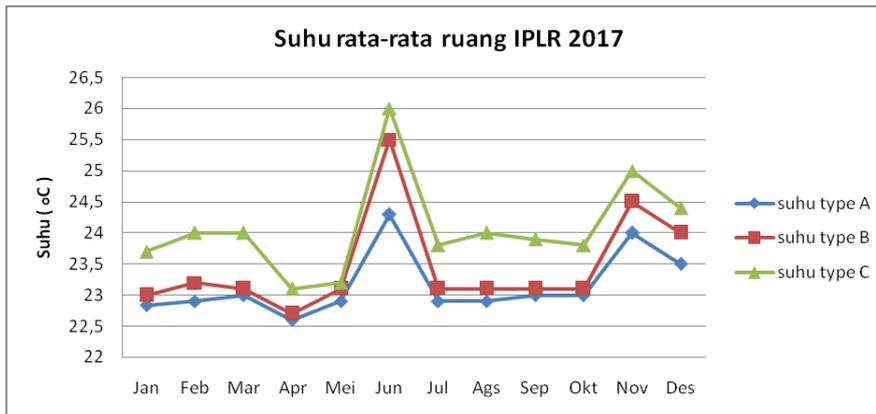
Gambar 3. Grafik suhu ruangan selama tahun 2017

Hasil pengukuran temperatur udara ruangan IPLR pada daerah tipe A, B dan C dapat dilihat pada Tabel. 1 dan Gambar.3 berikut;

Gambar.4 menunjukkan hasil pengukuran suhu rata-rata ruangan berdasarkan type, suhu ruangan tertinggi pada bulan Juni yaitu *type A* sebesar  $24.3^{\circ}\text{C}$ , ruang *type B*  $25.5^{\circ}\text{C}$ , ruang *type C*  $26.0^{\circ}\text{C}$ . Hasil pengukuran tersebut masih memenuhi standar mutu yang dipersyaratkan, yaitu ruang *type A*  $< 25^{\circ}\text{C}$ , *type B*  $< 28^{\circ}\text{C}$  dan *type C*  $< 50^{\circ}\text{C}$  [2].

Kenaikan suhu pada bulan Juni pada dasarnya normal saat ada kegiatan pengelolaan limbah, pada bulan Juni boiler/ *steam system* beroperasi untuk memasok *steam* ke sistem evaporasi sehingga ada kenaikan suhu ruangan, dimana pengaruh panas yang dihasilkan oleh uap panas bertekanan/ *steam* yang melewati pipa-pipa *steam distribution* menyebabkan kenaikan suhu ruangan yang dilaluinya, selain itu *chilled water system* hanya beroperasi satu sistem.

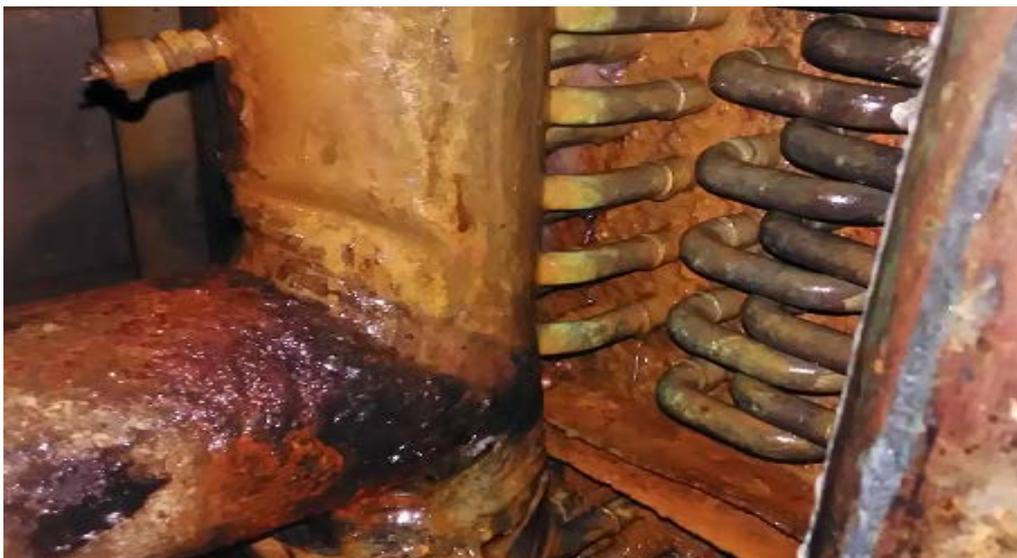
Gambar 4. Kebocoran pada header AHU akibat korosi

Bulan Agustus grafik terlihat suhu naik kembali padahal sistem boiler tidak beroperasi dan puncaknya pada bulan November yaitu *type A* sebesar  $24.0^{\circ}\text{C}$ , ruang *type B*  $24.5^{\circ}\text{C}$  *type C*  $25.0^{\circ}\text{C}$ , hasil pemeriksaan dilapangan ditemukan telah terjadi kebocoran pada *cooling coil header* pada sistem AHU. Bulan Desember dilakukan perbaikan mandiri oleh sub bidang Fasilitas Proses, kebocoran terjadi karena pengaruh korosi, faktor korosi terjadi karena pasokan kualitas air baku yang kurang baik saat ini yaitu kandungan mineral yang masih tinggi rata-rata  $114\ \mu\text{S}/\text{cm}$  menyebabkan kemungkinan terjadinya kerak dan korosi [6], pengelolaan air baku sebelum masuk sistem pendingin harus segera dilakukan dengan menambah kapasitas *demineralized water* sebagai pengganti umpan air ke sistem pendingin. Korosi yang terjadi pada dinding bagian dalam dan luar sehingga kondisi header mengalami pengurangan ketebalan (keropos) yang mengakibatkan berkurangnya kekuatan header, kondisi inilah penyebab header tidak mampu menahan tekanan sebesar 4.5 bar.

Karena suhu ruangan semakin naik, bulan Desember dilakukan perbaikan oleh Sub Bidang Fasilitas Proses pada *header cooling coil* AHU. Gambar 6 diatas menunjukkan bulan Desember mengalami penurunan kembali meskipun penurunan suhu tidak signifikan dikarenakan keterbatasan bahan dan alat untuk mendukung perbaikan, sehingga perlu penanganan perbaikan total pada *header cooling coil* AHU ini.

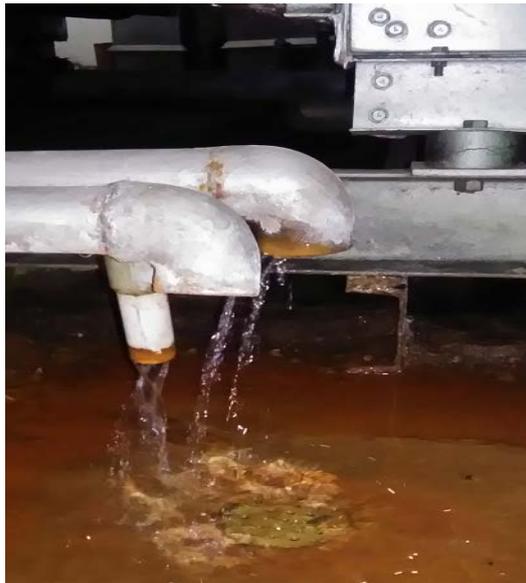
Gambar 5. Kerugian air pendingin yang terbuang ke saluran *normaly drain*

No	Jenis Kerugian	Dampak	Status
1.	Energi	Kerugian energi listrik lebih dari 480,2 kVA [7] yang digunakan untuk membangkitkan beberapa sistem dengan hasil operasi tidak optimal	Tidak optimal
2.	Media	Kerugian <i>media supply</i> berupa air bersuhu 7°C terbuang ke saluran <i>normaly drain</i> sebanyak ± 79,6 liter/jam [8]	Tidak optimal

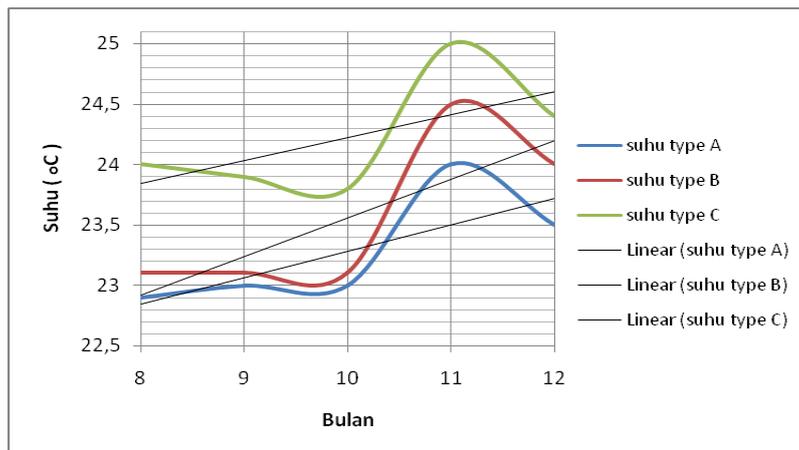
Gambar 6. Kecenderungan kenaikan suhu ruangan

Kebocoran bertambah besar dari bulan Agustus sampai dengan November, sehingga unjuk kerja AHU mengalami penurunan. Gambar 6 berikut menunjukkan kenaikan suhu terhadap penurunan unjuk kerja AHU yang sebanding dengan semakin besarnya tingkat kebocoran air pendingin.
