## PENGUJIAN KEBOCORAN SISTEM PENDINGIN *ENGINE GENSET* PTLR DENGAN MENGGUNAKAN *PRESSURE TEST PUMP*

Pusat Pengolahan Limbah Radioaktif

**PENGUJIAN KEBOCORAN SISTEM PENDINGIN *ENGINE GENSET* PTLR DENGAN MENGGUNAKAN *PRESSURE TEST PUMP*.** Genset PTLR merupakan salah satu fasilitas sistem penyedia daya listrik darurat yang dimiliki oleh Pusat Teknologi Limbah Radioaktif (PTLR), Batan. Genset PTLR akan beroperasi apabila suplai listrik PLN mengalami gangguan. PTLR menggunakan Generator Serial L4957/1 type SC634B dengan Engine No.37111620 model VT A23G3. Dari hasil pemeriksaan awal terhadap kondisi oli mesin dengan menggunakan tongkat ukur mesin terdapat indikasi air telah bercampur dengan oli, hal ini dibuktikan dengan adanya kandungan air dan perubahan warna oli mesin di dalam bak penampungan oli mesin. Sedangkan dari hasil pengujian dengan menggunakan alat *pressure test pump* tipe T-508 ditemukan kebocoran pada *cylinder head* no. 3 bagian kiri dan *cylinder head* no. 5 bagian kanan serta campuran air dan oli di dalam bak penampungan oli mesin. Tujuan penelitian ini adalah melakukan pengujian kebocoran pada *cylinder head* guna mengetahui jalur masuknya air ke dalam bak penampun

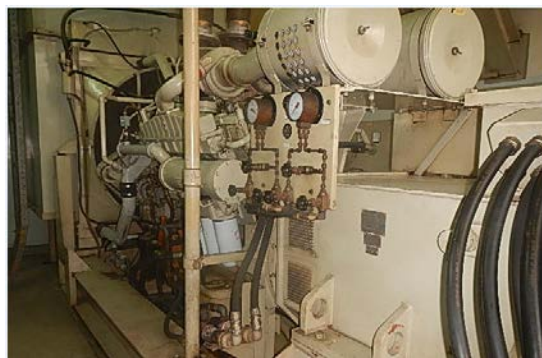
Gambar 1. Genset Serial L4957/1 type SC634B

Tabel 1, menunjukkan spesifikasi teknis dari Gen-set Serial L4957/1 type SC634B [3] dan Gambar 1 menunjukkan *Gen-set engine* 37111620 model VT A23G3 sebelum dilakukan pengujian. Untuk mengurangi gesekan antara bagian-bagian yang bergerak dan untuk membuang panas di dalam mesin disel, maka semua komponen *bearing* dan dinding dalam dari tabung-tabung silinder diberi minyak pelumas.

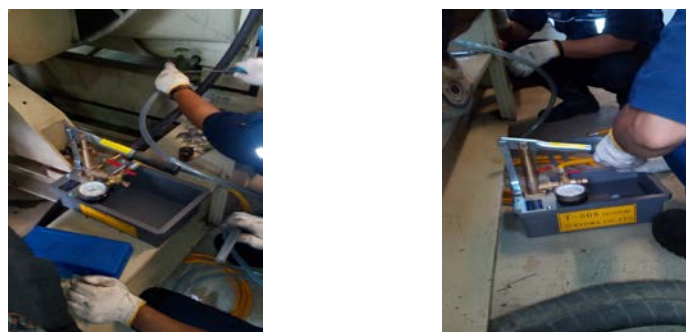
Gambar 7. Kegiatan pemasangan dan pengujian dengan *pressure test pump*

Pada Gambar 6 sampai dengan Gambar 8 ditunjukkan foto kegiatan pembukaan tutup jendela *cylinder head* no.3 dan no.5, pemasangan dan pengujian kebocoran dengan *pressure test pump* dan pemeriksaan kebocoran pada *cylinder head cummins VT A23G3*

a). Pemasangan *pressure test pump*      b). Pemberian tekanan oleh *pressure test pump*

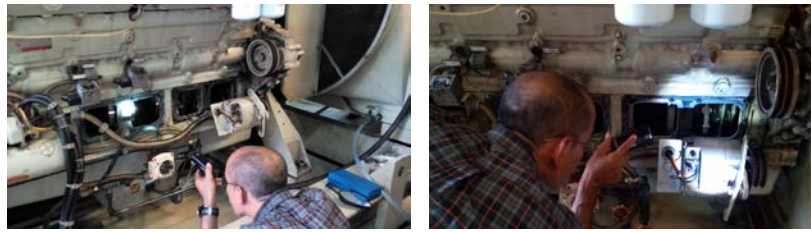
Gambar 8. Pemeriksaan kebocoran

a). Pemeriksaan kebocoran pada *cylinder head* No. 3 Bagian Kiri

b). Pemeriksaan kebocoran pada *cylinder head* No. 5 Bagian Kiri

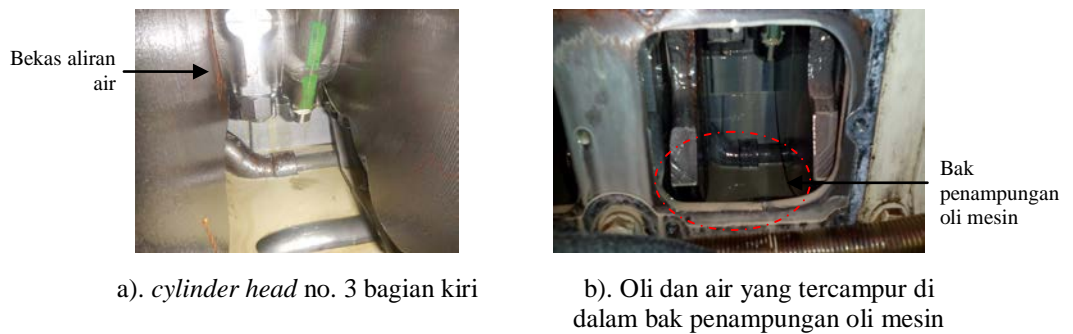
Gambar 9. Kondisi bagian dalam dari *cylinder head* No.3 sebelah kiri

Dari hasil pengujian diketahui bahwa masuknya air ke dalam bak penampungan oli mesin melalui bagian dalam dari *cylinder head* No.1 sebelah kiri dan melalui bagian dalam dari *cylinder head* No.3 sebelah kanan genset Serial L4957/1 type SC634B seperti ditunjukkan pada Gambar 9 dan Gambar 10.

a). *cylinder head* no. 3 bagian kiri

b). Oli dan air yang tercampur di dalam bak penampungan oli mesin

Pada Gambar 9.a, menunjukkan keadaan bagian dalam dari *cylinder head* No.3 sebelah kiri. Tanda-tanda bekas aliran air sangat terlihat jelas pada bagian dalam dari *cylinder head* No.3 sebelah kiri tersebut sedangkan pada *cylinder head* sebelah kanan tidak terlihat bekas adanya tanda-tanda aliran air. Pada Gambar 9.b, menunjukkan keadaan oli di dalam bak penampungan oli mesin sudah bercampur dengan air. Warna oli di dalam bak penampungan oli mesin telah berubah menjadi warna kecoklatan dan jika di sentuh dengan tangan sangat terasa kandungan air di dalamnya. Kekentalan oli mesin pun berubah lebih encer.

Dari hasil pengujian dan uraian di atas, masuknya air ke dalam bak penampungan oli dikarenakan adanya kerusakan pada sistem pendingin Generator Serial L4957/1 type SC634B yaitu pada lapisan pemisah air dan oli, kerusakan pada *cylinder head gasket*, *Seal water pump*, *seal liner* dan *seal oil cooler*. Masuknya air ke dalam bak penampungan oli ini melalui bagian dalam dari *cylinder head* No.1 sebelah kiri dan *cylinder head* No. 3 sebelah kanan. Hal ini dapat dipastikan dengan adanya tanda-tanda bekas aliran air yang sangat jelas terlihat pada ke dua dinding bagian dalam dari ke dua *cylinder head* tersebut.

Upaya yang perlu segera dilakukan untuk mengatasi permasalahan tersebut di atas yaitu melakukan penggantian pada komponen-komponen sistem pendingin genset yang rusak tersebut serta melakukan perawatan yang bersifat *semi over houl*.
