## **PENINGKATAN KINERJA LIFT B PRSG PASCA 20 TAHUN OPERASI**

**PENINGKATAN KINERJA LIFT B PRSG PASCA 20 TAHUN OPERASI.** Telah dilakukan peningkatan kinerja pada lift B PRSG dengan mengganti komponen-komponen mekanik yang dianggap sudah tidak laik lagi dan mengganti kontrol sistem kendali logika berbasis elektrik mekanik menjadi sistem kendali logika berbasis instrumentasi (*program logic control, PLC*). Kerusakan suatu alat adalah proses alamiah yang biasa terjadi apalagi lift tersebut beroperasi secara terus menerus. Peningkatan kinerja lift dilakukan karena beberapa komponen unjuk kerjanya sudah menurun setelah 20 tahun operasi. Setelah dilakukan pekerjaan tersebut maka kinerja lift B menjadi lebih baik dibandingkan sebelumnya.

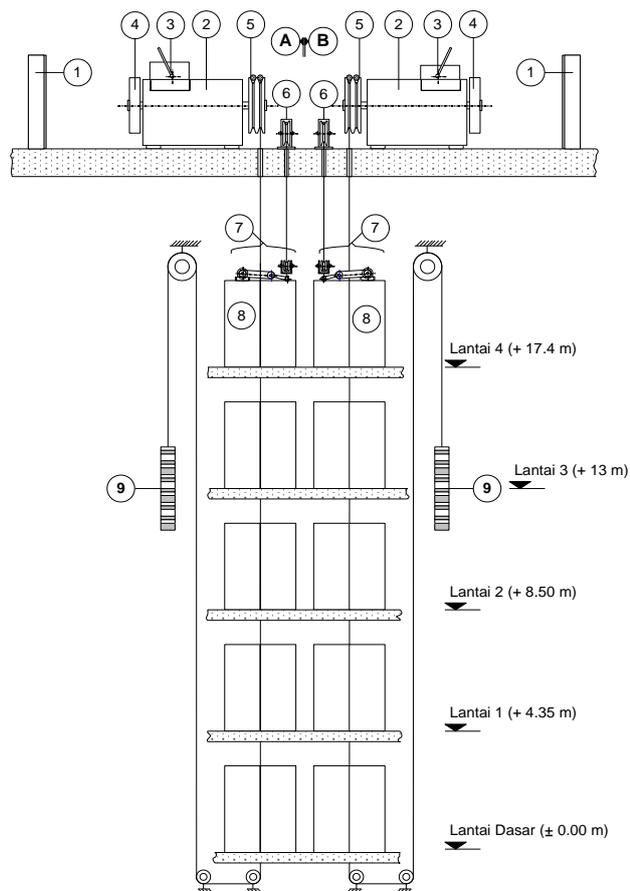
Gambar 1. Instalasi komponen lift A-B

Gambar 1 di atas menunjukkan instalasi lift A dan lift B lokasi *office building* dengan jumlah lantai 5. Unit lift terdiri dari beberapa bagian komponen penting yang karena fungsinya komponen lift tersebut beroperasi secara kontinyu sehingga perlu diperhatikan tingkat keselamatannya.

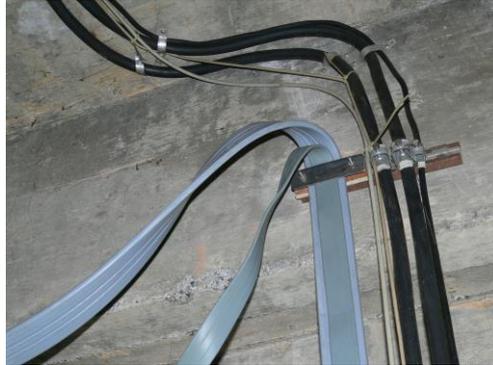
Gambar 2. Model *traveling cables*

lift tetap dapat dioperasikan secara manual naik atau turun, seperti pada Gambar 2 di bawah, kabel *traveling* baru berbentuk pipih sedangkan yang lama berbentuk bulat. Kabel *traveling* adalah kabel penghubung antara panel kontrol mesin dengan kabin penumpang, kabel tersebut naik - turun mengikuti operasi kabin penumpang.

Nama : *Electric wire and cable*  
Tipe : TVVBP 36x0,75+2x(2x0,75) P  
mm<sup>2</sup> dan TVVB 12x0,75 mm<sup>2</sup>

Pada tahap awal pembongkaran yaitu melakukan penggantian kabel *traveling* agar

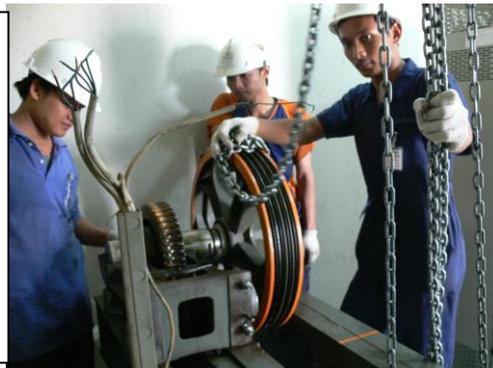
Gambar 3. Pembongkaran mesin lift

Pada pembongkaran mesin dilakukan dengan melepaskan bagian-bagian mesin sehingga beban yang diangkat tidak terlalu berat, kemudian bagian-bagian mesin yang

telah diturunkan dirangkai kembali untuk menghindari hilangnya komponen-komponen lift. Pembongkaran menggunakan *crane* dan peralatan berat lainnya. Lihat Gambar 3-4.

- *Type* : *Schindler AM160 C4718-C*
- *No.* : h 52983
- $\Delta$  : 220 V Y : 380 V Freq : 50 Hz
- *Power* : 8 kW  $\Delta$  33 A Y : 19 A  
1,8 kW  $\Delta$  35 A Y : 20 A
- *Putaran* : 1500 min<sup>-1</sup>

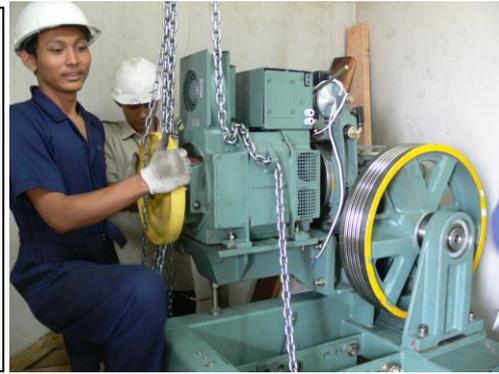
Gambar 4. Pemasangan mesin baru

Pemasangan mesin baru juga dilakukan pelepasan bagian-bagian mesin agar pengangkatan tidak begitu sulit. Mesin baru tidak mengalami perubahan masih menggunakan motor ac, yang membedakan adalah dari cara prinsip kerjanya pada mesin lama yang dikendalikan adalah tegangannya

sedangkan pada mesin baru yang dikendalikan adalah arusnya, kemudian pada bagian motor dilengkapi *tachometer* merk rotary encoder tipe TRD-J1000 RZ. Dengan perbedaan prinsip kerja motor inilah yang akan membuat operasi pada lift menjadi lebih halus.

- Type : Schindler VM160 C4A272
- No. : 0606NB7075
- $\Delta/Y$  : 340 V Cos  $\phi$  : 0,87
- Power : 7,5 kW Putaran : 1500 min<sup>-1</sup>
- Berat : 120 kg

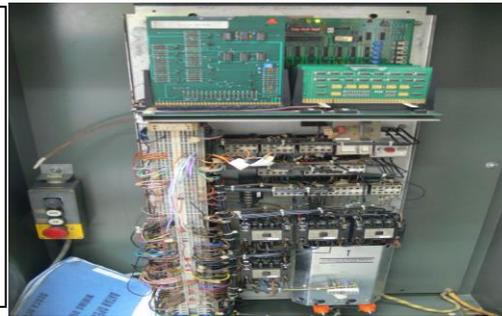
Gambar 5. Pembongkaran panel kontrol

Langkah selanjutnya setelah pembongkaran mesin adalah membongkar panel *controller* di ruang mesin agar sementara lift dapat dioperasikan untuk melakukan kegiatan selanjutnya, penggantian

panel kontrol dari tipe lama menggunakan sistem kendali logika berbasis elektrik mekanik menjadi sistem kendali logika berbasis instrumentasi *program logic control* (Lihat Gambar 5 dan 6).

- Name : Elevator control panel
- Type & spec. : Miconic B
- No. Commissioning : 426203
- Speed : 100 m/s

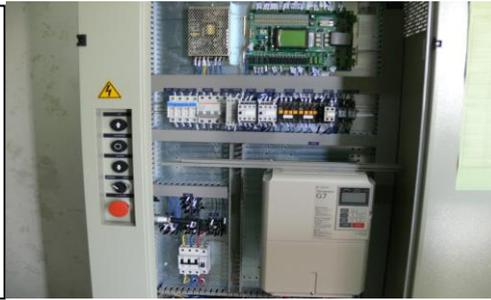
Gambar 6. Panel kontrol tipe baru

Perbedaan antara sistem kontrol lama yang masih menggunakan modul-modul print yang dipasang secara terpisah dan masih banyak menggunakan kontaktor, sedangkan sistem kontrol baru sudah menggunakan program logika dan jumlah kontaktor yang lebih sedikit /sederhana, penggantian modul-modul

print yang biasanya dilakukan pada tipe lama maka pada sistem kontrol baru tidak akan dilakukan lagi. Dengan selesainya penggantian pada panel sistem kontrol maka pembongkaran dan penggantian lainnya dapat dilakukan, seperti; penggantian *rope*, *governor*, *door drive unit* dan lain-lain.

- Name : Elevator control panel
- Type & spec. : CH3VF 616G7 5/5/5
- Power : 7,5 kW
- Speed : 100 m/s

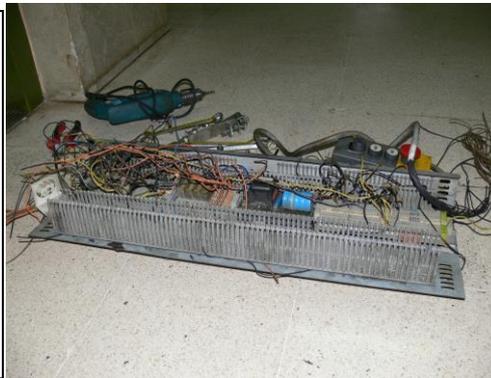
Gambar 7. Pembongkaran *Inspection box*

Pada bagian atas kabin juga dilakukan penggantian panel *Inspection box* yang masih menggunakan kontrol biasa diganti dengan

kontrol yang lebih handal dan mengganti kabel-kabel yang telah usang, seperti terlihat pada Gambar 7-8.

*Inspection box* berfungsi diantaranya memindahkan *switch* dari sistem normal operasi ke manual operasi, *switch* biasanya difungsikan pada saat ada perawatan atau perbaikan.

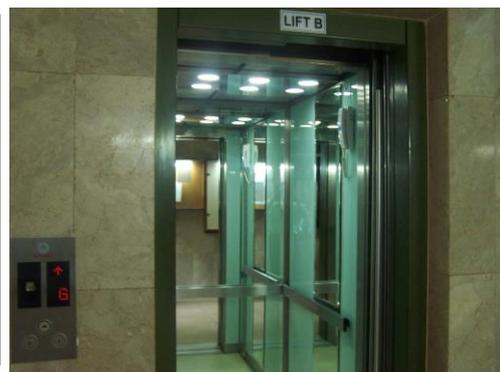
Gambar 9. Interior kabin penumpang

Untuk memperindah ruang dalam kabin penumpang, dilakukan tambahan interior kaca agar terlihat kesan ruangan menjadi luas dan elegan dengan sistem penerangan lampu yang cukup artistik, dilengkapi juga dengan pesawat telephon

darurat yang dapat digunakan pada saat ada penumpang yang terjebak. Tombol panggilan (*car call*) lama juga diganti baru dengan model digital pada setiap lantainya. Lihat Gambar 9.

- Kaca terdiri dari perpaduan warna yaitu warna natural dan warna putih susu
- Tebal kaca 6 mm dan 8 mm
- *Ceiling* terbuat dari plat *stainless steel* yang dilengkapi dengan TL 4 x 20 watt dan akrilik pada lobang-lobang cahaya.
