## **Analisis Penyebab Kegagalan Roket RX 1220 Saat Uji Terbang dan Upaya Perbaikannya**

Oleh :  
Sutrisno \*

\*Peneliti Pusat Teknologi Roket – LAPAN

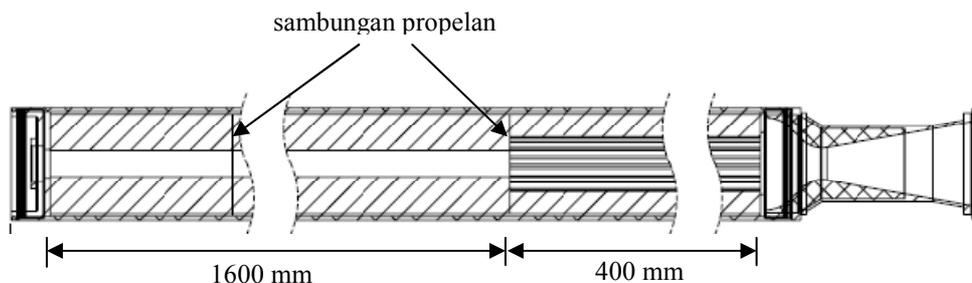
Gambar 3.2 Posisi sambungan propelan pada motor roket RX 1220 (Tim Rekayasa, 2011)

Roket yang meledak pada uji terbang di Pameungpeuk tanggal 23 April 2012 menggunakan tiga segmen propelan berturut-turut dengan panjang 400 mm, 780 mm dan 620 mm. Segmen demi segmen disambungkan dengan cara ditumpuk secara vertikal menggunakan adesif untuk selanjutnya dilapisi dengan fiber carbon cloth dan fiber glass cloth. Propelan yang telah dilapisi didiamkan selama 24 jam. Posisi sambungan propelan seperti ditunjukkan pada Gambar 3.3. Selanjutnya propelan ini dimasukkan ke dalam tabung motor roket yang bagian bawahnya ditempeli dengan inhibitor dan celah antara propelan dengan tabung diisi dengan material insulasi termal/liner dengan kondisi cair untuk dikeringkan 24 jam. Akhirnya tabung motor roket yang sudah terisi propelan ini dirakit dengan cap maupun nosel hingga siap untuk digunakan.

Upaya penyempurnaan sambungan propelan telah dilakukan dengan pembuatan alat bantu batang penyambung propelan. Pada proses penyambungan ini batang penyambung dimasukkan ke dalam segmen propelan yang akan disambungkan sehingga berada pada posisi lurus. Setelah disambung propelan dilapisi dengan protektor termal dan dimasukkan ke dalam tabung motor roket dan pengisian material liner seperti telah dijelaskan di atas. Penggunaan alat bantu batang penyambung ini diperlihatkan pada Gambar 3.11.

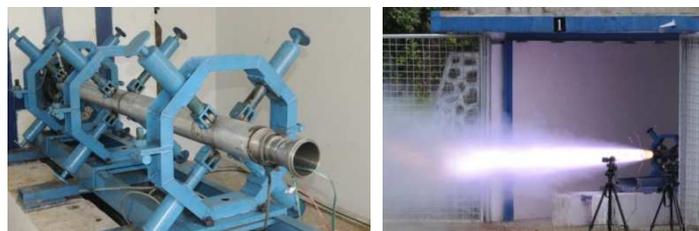
Motor roket RX 1220 untuk pertama kali diuji statik pada tanggal 27 Juli 2011. Pada pengujian ini motor roket bekerja dengan baik menghasilkan gaya dorong rata-rata 1000 kgf dengan waktu bakar 4,5 detik. Gambar 3.4 memperlihatkan uji statik pertama motor roket RX 1220. Pada pengujian ini tidak diperoleh informasi data tekanan ruang bakar. Hasil uji statik ini ternyata tidak jauh berbeda dengan perancangannya. Dengan demikian motor roket ini telah siap untuk digunakan uji terbang.

**Gambar 3.4.** Uji statik pertama motor roket RX 1220

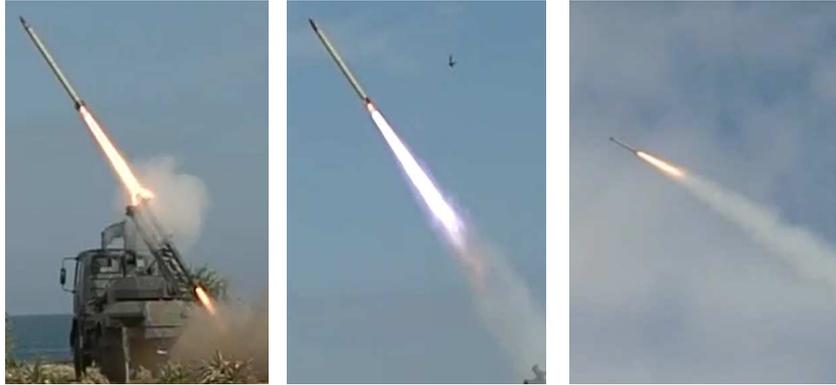
Motor roket yang dibuat melalui upaya perbaikan proses ini akhirnya diuji statik pada tanggal 15 Mei 2012. Berdasarkan pengujian motor roket bekerja dengan baik menghasilkan gaya dorong rata-rata 1000 kgf dan waktu pembakaran 4,3 detik. Guna menambah keyakinan terhadap kehandalan motor roket tersebut telah dibuat dan diuji statik lagi pada tanggal 29 Mei 2012. Hasil pengujian juga menunjukkan kinerja motor roket yang baik dengan menghasilkan gaya dorong rata-rata sebesar 1050 kgf dan waktu pembakaran 4,5 detik. Akhirnya roket RX 1220 yang telah mengalami perbaikan pada proses pembuatan motor roket ini diuji terbang di Pameungpeuk pada tanggal 28 Juni 2012. Roket ini

berhasil terbang mulus sesuai yang direncanakan. Gambar 3.12 memperlihatkan uji terbang roket RX 1220 hasil perbaikan.

**Gambar 3.12.** Uji terbang roket RX 1220 28 Juni 2012

Berdasarkan beberapa hasil pengujian terhadap motor roket RX 1220 di atas dapat dikatakan bahwa gagalnya motor roket pada uji terbang pertama tanggal 26 Nopember 2011 diakibatkan oleh selisih diameter antara roket dengan tabung peluncur yang terlalu longgar. Adapun terjadinya putus motor roket roket RX 1220 pada saat uji terbang tanggal 23 April 2012 sangat mungkin diakibatkan oleh adanya cacat sambungan propelan. Dugaan tersebut telah dapat dibuktikan dengan berhasilnya pengujian roket setelah mengalami perbaikan yang berupa penambahan cincin untuk memperbesar diameter pada roket dan penggunaan batang penyambung propelan pada proses pembuatan motor roket.
