Analisis Kegagalan *Secondary Superheater Tube* Pada PLTU Batubara Kapasitas 600 MW

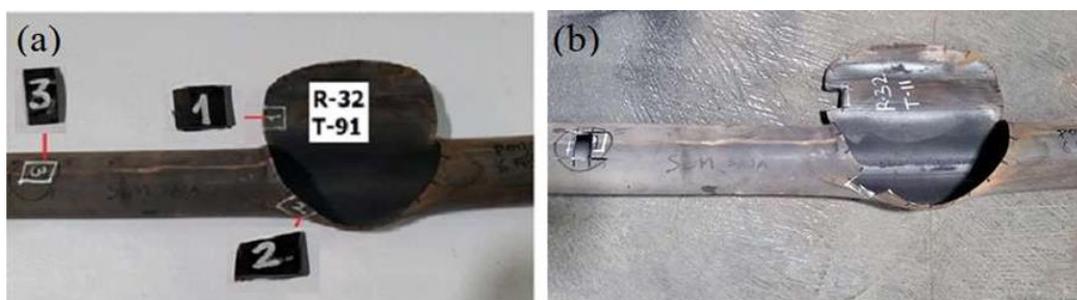
Gambar 4. Lokasi letak pengambilan tiga sampel (a) dan tube setelah diambil untuk sampel (b).

Gambar 4. menunjukkan lokasi pengambilan sampel untuk pengujian komposisi kimia, ASM dan uji keras. Sampel 1 dan 3 digunakan untuk ASM dan uji keras. Sampel 2 digunakan untuk uji komposisi kimia, ASM dan uji keras.
