# PROSIDING

## SEMINAR NASIONAL PENDAYAGUNAAN TEKNOLOGI NUKLIR

## RADIOGRAFI Co-60 PADA CORAN HUB

Djoli Soembogo

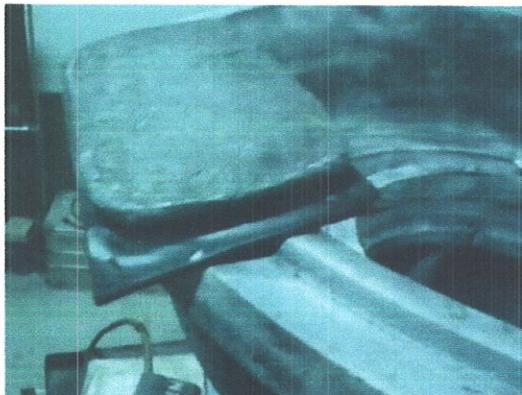
Gambar 4. Posisi film yang diradiografi Co-60 (posisi 1-22).

Hasil uji radiografi Co-60 pada coran *Hub* dapat dilihat pada tabel 1 dan hasil uji ditemukan cacat pada posisi 9 adalah *Shrikage* tipe B level 4, pada posisi 12 adalah *Shrikage* tipe A level 5, pada posisi 16 adalah *Shrikage* tipe B level 4 yang menyerupai gambar film standar. Hasil radiografi metal coran *Hub* ditemukan cacat yang menyerupai gambar film standar yang signifikan dan indikasi relevan. Berdasarkan data tersebut diatas, maka status metal coran *Hub* tidak dapat diterima karena telah melebihi batas maksimal *severity level* yaitu level 3 sesuai standar [2]. Cacat coran *Hub* ini kemungkinan disebabkan pengecoran metal yang tidak mengikuti prosedur kerja yang standar atau *human error*.

Coran *Hub* ini dilakukan proses peleburan ulang, kemudian dilakukan proses pencetakan ulang Coran *Hub*, dan dilakukan

pengujian radiografi dengan Co-60 sehingga sesuai dengan kriteria standar.

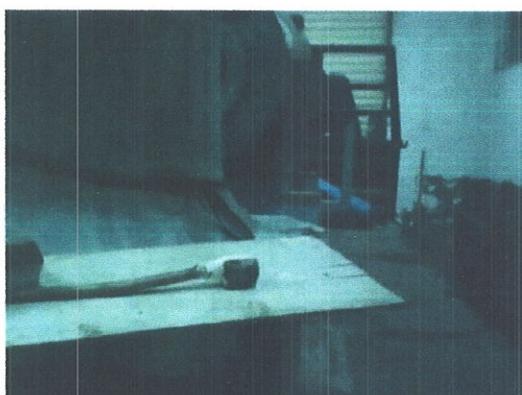
Gambar 5. Posisi sumber Co-60 yang terkolimasi (posisi 23-46).
